グラウト充填状況が既設PC橋の外観変状に及ぼす影響

(一社)プレストレスト・コンクリート建設業協会 正会員 ○小林 崇
 (一社)プレストレスト・コンクリート建設業協会 正会員 國富 康志
 土木研究所構造物メンテナンス研究センター 本間 英貴
 土木研究所構造物メンテナンス研究センター 木村 嘉富

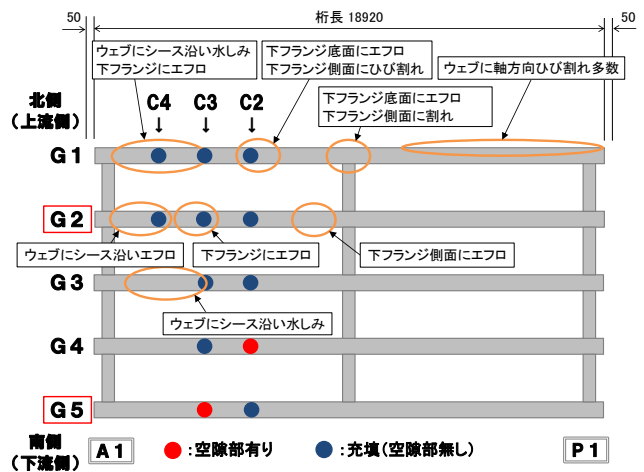
図-3 撤去前の調査結果 (第1径間)

A1側にて行ったX線透過法によるグラウト充填調査の結果を図-3に示す。なお、第2径間については第1径間と同様な傾向であったためここでは割愛する。

外観変状は、北側の桁 (G1, G2桁) で顕著であり、前述した桁下面縦方向ひび割れと桁腹部シース沿いひび割れ及びこれらのひび割れに沿ったエフロレッセンスが主に確認された (写真-2)。一方、グラウトの充填調査では、全12箇所の調査のうち2箇所 (G4・G5桁各1箇所) で空隙部ありと判定された。

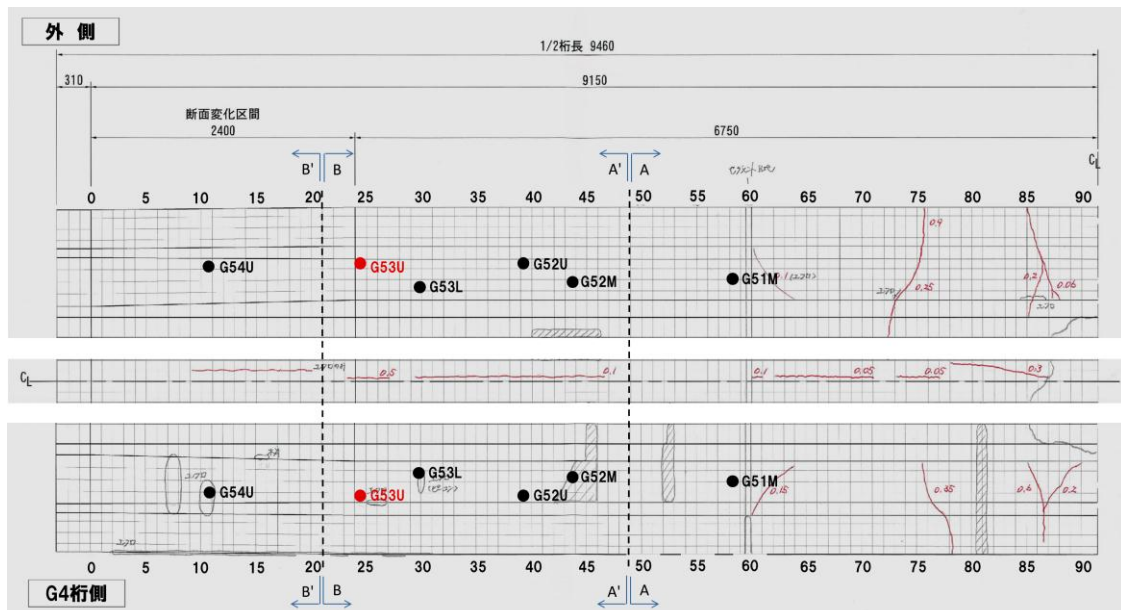
図-4 G5桁の外観調査結果とグラウト充填調査位置

G5桁の詳細な外観調査結果とグラウト充填調査位置を図-4に示す。外観変状について、支間中央付近の鉛直方向のひび割れは桁撤去時に発生したものであり、これを除くとG5桁に生じたひび割れは桁下面の縦方向ひび割れが主であった。一方、グラウト充填状況では、主桁切断により確認したC1,

なお、外観変状のうち、変色箇所は深さ20mm以下の補修跡(型枠のズレを修正したものと思われる)であり、表面にガサツキのある補修跡にはエフロレッセンスを伴うものもあった。

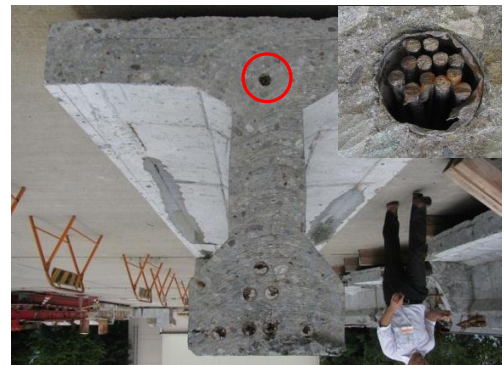
写真-3 上縁定着ケーブル定着部付近の空隙

C3ケーブル定着部近傍に空隙が確認された(写真-3)。この原因として、宮永らの研究³⁾より、グラウト注入により一旦はグラウトが充填されたものの、その後のブリーディングの発生とセメントの沈降により空隙が形成されたものと推察される。コア削孔による調査ではC3ケーブルの桁腹部上方で空隙が確認されたが(写真-4 a))、これ以外の全ての調査箇所ではグラウトの充填が確認された。

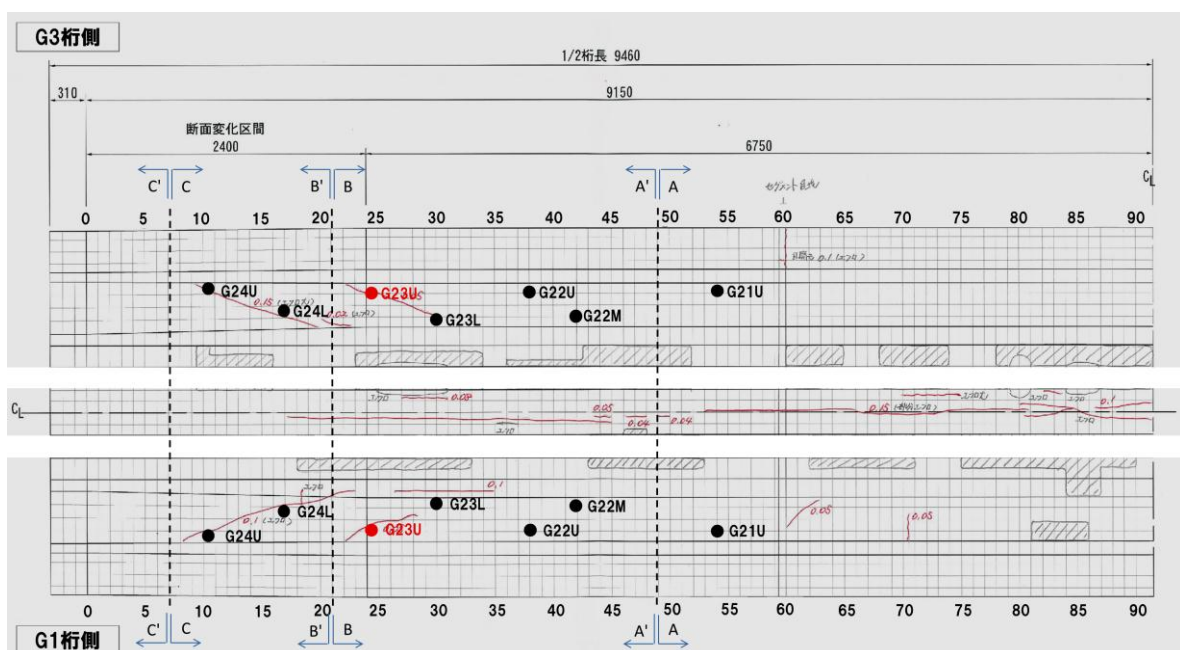
図-5 G2桁の外観調査結果とグラウト充填調査位置

桁腹部シース沿いひび割れを生じたG2桁の詳細な外観調査結果とグラウト充填調査位置を図-5に示す。外観変状について、前述しているようにG2桁はC3, C4ケーブルに桁腹部シース沿いひび割れを生じている。また、グラウト充填調査では、切断調査により上縁定着ケーブル定着部近傍の他、端部の最上段に定着されたC5ケーブルでも空隙を確認、コア削孔でC3ケーブルの上フランジ付け根付近で空隙が確認されている。しかし、近傍で著しいエフロレッセンスを伴うシース沿いひび割れを生じたC4ケーブルではグラウトの充填が確認されているなど、外観変状とグラウト充填状況に明確な関連性は認められなかった(写真-4 b))。一方、桁下面縦方向ひび割れはG5桁と概ね同程度生じており、最大幅は0.15mmであった。

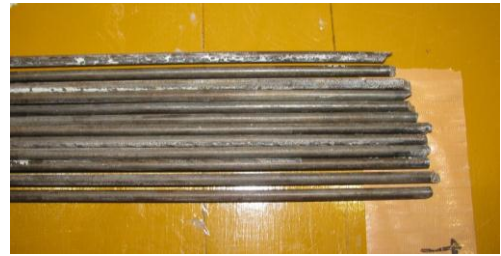
a) G5 桁 C3 ケーブル

写真-5は主桁切断面とコア削孔空隙部との間で採取された各桁C3ケーブルのPC鋼線である。G2桁に対してG5桁のPC鋼線は腐食が軽微であり、これよりG2桁のC3ケーブルに生じた空隙には、水の浸透・滞留があったのに対してG5桁では水の浸透がほとんどなかったと思われる。

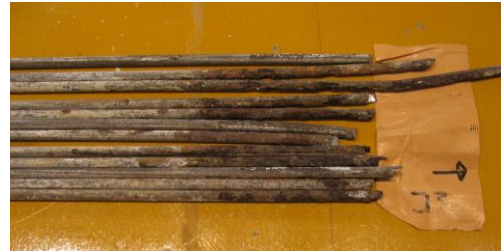
b) G2 桁 C3 ケーブル

これに対して今回の調査では、a) G2桁C3ケーブルのみこれに該当、d) グラウトの単位重量などから問題無し、f) コンクリートに劣化等見られずASRの影響である可能性も低い、との知見が得られた。今後、これ以外のb), c), e)について調査・検討を行う予定である。
