衝撃弾性波法によるPC橋の横締めグラウト充填診断手法

(一財) 首都高速道路技術センター ○繪鳩 武史
 (一財) 首都高速道路技術センター 正会員 佐藤 祐輔
 首都高速道路(株) 永田 佳文
 アイレック技建(株) 伊藤 武文

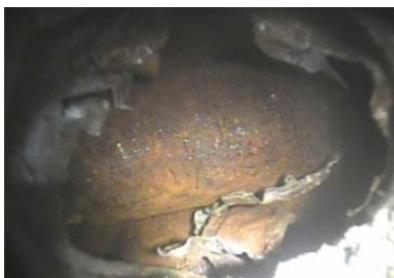
PC グラウトは PC 鋼材の防食および部材コンクリートと PC 鋼材を一体化することを目的としてシース管とシース管内に配置された PC 鋼材との狭小な空隙に充填される。この充填度が不十分なことに起因した既設 PC 構造物の PC 鋼材の腐食劣化 (写真-1) が国内外で報告されており、首都高速道路でも端横桁横締め PC 鋼棒が腐食により破断し突出した事例がある。(写真-2)

写真-1 PC 鋼材の腐食状況

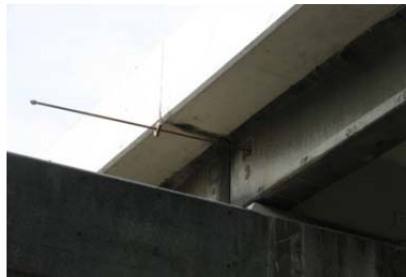
写真-2 PC 鋼棒突出事例

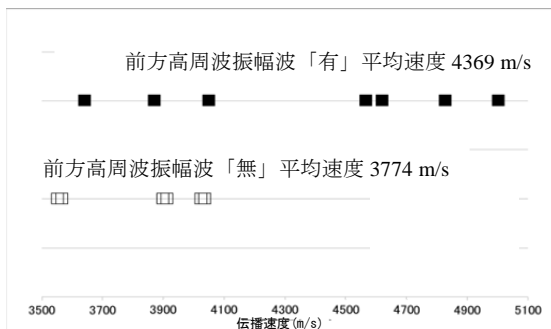
伝播速度の測定結果を図-6, 7に示す。伝播速度を比較するとPC鋼棒はPC鋼線より伝播速度が速い。これはPC鋼棒がPC鋼線よりも表面積比率は小さく、グラウトにより拘束され、減衰度が相対的に小さくなることに起因する。また前方高周波振幅波「有」と「無」の平均速度を比較すると、前方高周波振幅波が観察される「有」の方が速いことが明白である。

図-6 伝搬速度の計測結果 (PC 鋼線)

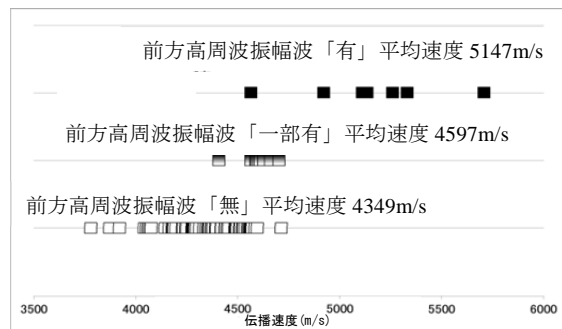
図-7 伝搬速度の計測結果 (PC 鋼棒)

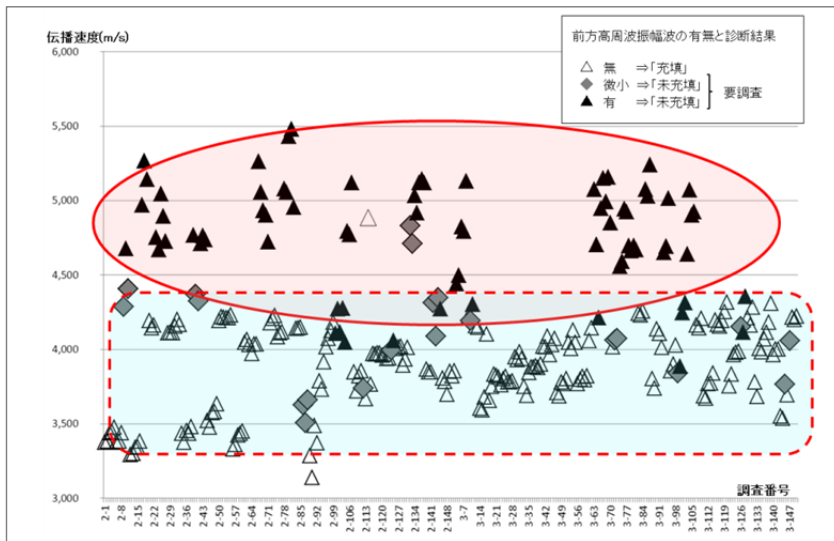
図-8 伝播速度と診断結果 (PC 鋼棒)

図-8は、診断業務として実施した診断結果と伝播速度をグラフにした例である。一般的に言われている伝播速度が速い結果が「未充填」となる傾向がみられたとともに、伝播速度が比較的遅い場合でも、前方高周波振幅波が確認され、「未充填」となる診断結果があった。また、微小な高周波を含んでいる場合には、安全側の診断として「未充填」とし、明確に前方高周波振幅波が確認された箇所とあわせて、今後対応が必要となる「要調査」としている。

「要調査」となった箇所は、横桁側面から削孔して内視鏡カメラにより目視確認がなされ、空洞が確認された場合にグラウト再注入工が実施されている。

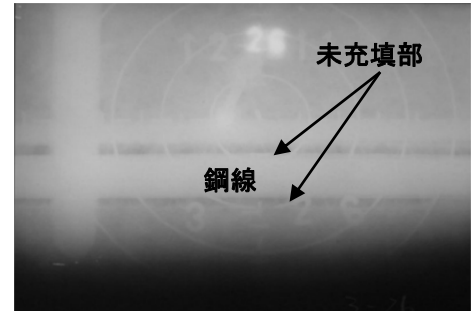
PC鋼線では、X線調査で「未充填あり」と判定したA-5鋼線の調査画像を写真-4に、はつり調査により「未充填あり」と判定したB-7鋼線を写真-5に示す。

写真-4 X線調査結果 (A-5)

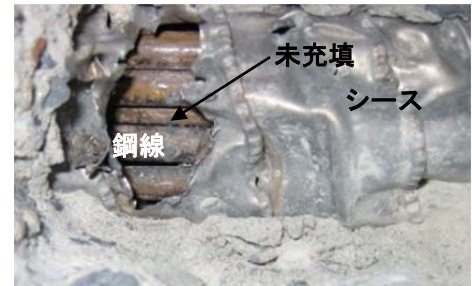
写真-5 ハツリ調査結果 (B-7)
