## コンクリート橋桁端狭隘部の調査・補修

(株)ネクスコ・エンジニアリング東北 保全技術部 ○羽柴 俊明  
 東日本高速道路(株) 東北支社 技術部 曾田 信雄  
 (株)ネクスコ・メンテナンス東北 郡山事業所 移川 俊英  
 (株)ピーエス三菱 東北支店 土木営業部 正会員 諸橋 克敏

本稿では、桁端遊間狭隘部の目視確認および内部塩分量の調査を可能にすると共に、限られた時間内で補修を可能とする「NSRV工法」を採用し、東北自動車道逢瀬川橋（PC単純合成桁×2連）（図-1）で実施した調査・補修について報告する。

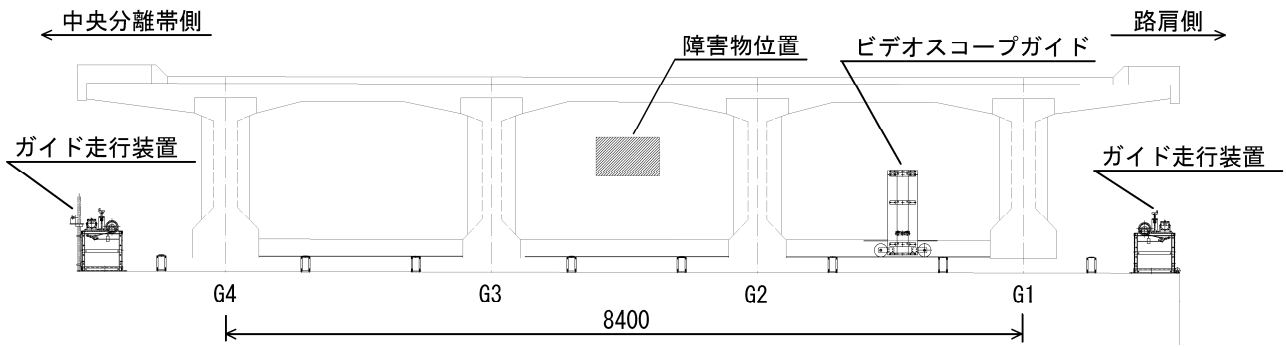
図-2 調査概要図

調査に先立ち、桁端狭隘部の水洗浄、ゴミの撤去、ガイドワイヤーの挿入を行った。その結果、G2桁～G3桁間の遊間部（桁下端より1.0m）に障害物が確認

されたため、桁下面から0.75mの高さまでを調査範囲とした (図-2)。

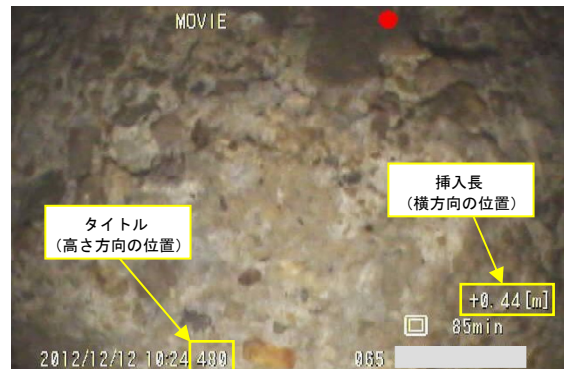
写真-3 ビデオスコープ撮影画像

動画撮影においては、カメラ先端の高さおよび横方向の位置情報を記録しており、これを基に損傷の状況および位置の確認を行った (写真-3)。また、撮影した動画を静止画に変換し、これらを結合させることで損傷状況の記録および確認を行っている (写真-4)。

この結果、以下に示す損傷が確認された。

- ✓ 主桁と横桁の打継部に豆板が見られた。
- ✓ 主桁端部に0.1mm以下のひび割れが見られた。
- ✓ 横桁部に多数のエフロレッセンスが見られた。

損傷状況調査および塩化物イオン含有量の結果より、腐食ひび割れやエフロレッセンスが見受けられと共に、鋼材の腐食発生限界値を上回る塩化物イオンが含有しており、劣化進行が懸念されることから、ウォータージェット (WJ) によるコンクリートはつりを伴う断面修復を行うこととした。

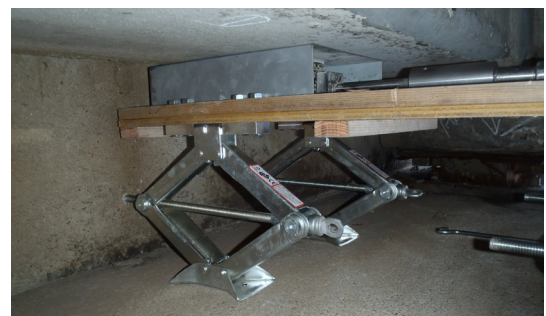
写真-5 試料採取状況

桁端部の鉄筋かぶり位置におけるコンクリートの塩化物イオン含有量の調査を行うために、桁下空間を利用しコンクリート試料を採取する装置を使用し試料採取を行った。試料採取装置は、桁下空間が100mm確保できれば採取が可能な構造 (t=90mm, W=240mm) としており、1回の削孔で30g程度の試料を採取できる (写真-5)。

採取した試料は、蛍光X線分析により塩化物イオン含有量を測定した結果、鋼材の腐食発生限界値を上回る2.9~5.7kg/m<sup>3</sup>の塩化物イオンが含有していることが確認された。
