## 建設後46年経過した3径間連続PC箱桁橋のひび割れ詳細調査

(一財)首都高速道路技術センター ○青木 聡  
 首都高速道路株 永田佳文  
 (一財)首都高速道路技術センター 正会員 秋元泰輔  
 (一財)首都高速道路技術センター 飯塚明彦

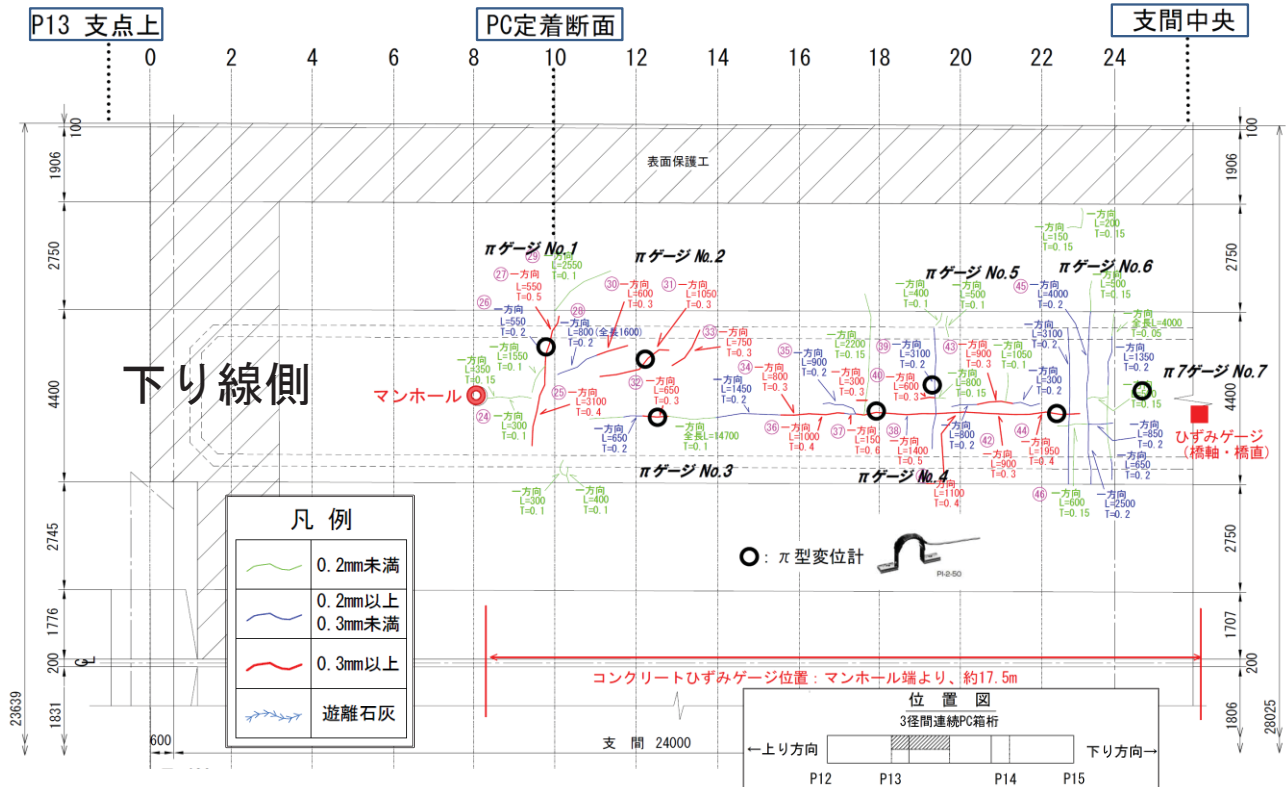
図-3 ひび割れ図と計測位置図(中央径間)

箱桁下床版に発生したひび割れは、上下線とも3径間の中央径間に集中していた。その一例を図-3に示す。

下床版に発生しているひび割れについて、活荷重による耐荷性への影響を確認するため、ひび割れ幅の48時間動的計測(100Hz)を行った。計測はπ型変位計を用いて、計測位置はひび割れ箇所の中で大きい箇所7点を選定した(図-3)。計測の結果、橋軸直角方向のひび割れで最大0.04mmの開口が確認されたが、橋軸方向のひび割れの開閉は確認できなかった。

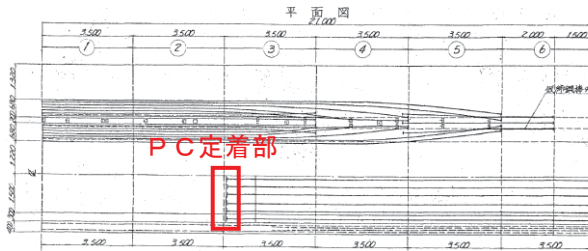
写真-1 PC定着部背面のひび割れ

本橋梁の箱桁下床版には、PC定着部が集中的に配置され(図-4)、この定着部背面には橋軸直角方向のひび割れが発生していた(写真-1)。

FEM解析の結果、PC定着部背面の橋軸直角方向のひび割れは、PC定着部の集中配置によって生じたPC鋼材緊張時の引張ひずみが影響しているものと考えられる(図-6)。

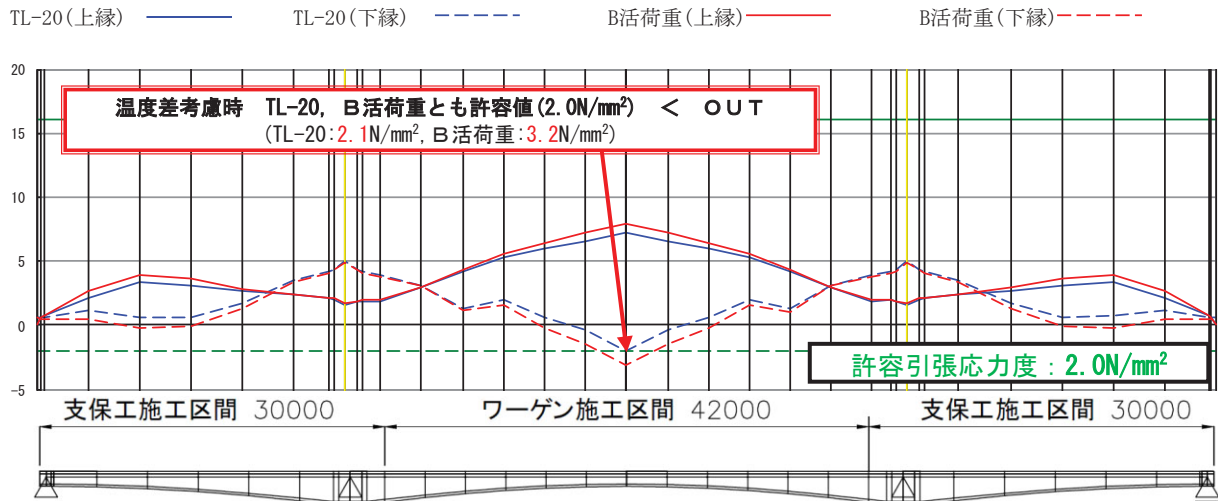
図-5 上床版とその他の部材の温度差5℃を考慮した合成曲げ応力度図【設計荷重時(max)】

照査した結果、STEP-6:設計荷重時の状態ではTL-20, B活荷重とも現道路橋示方書で規定されている上床版とその他の部材の床版温度差5℃による不静定曲げモーメントを考慮すると、設計基準強度40N/mm<sup>2</sup>の場合、下縁側の許容引張応力度2.0N/mm<sup>2</sup>に対して発生応力が超過していることが確認できた(図-5)。この応力超過断面は、橋軸直角方向のひび割れ発生位置とほぼ同一断面であった。

なお、その他のSTEPの応力状態としては、許容引張応力度を超過する断面は見られなかった。また引張応力に対する引張鉄筋量を照査したところ、下縁側の鉄筋量は、支間中央付近の必要引張鉄筋量が約2割、満たしていないことが確認できた。

ひび割れの補修工としては、低圧によるエポキシ樹脂を注入し、最終的には復元設計の結果を受けて、床版温度差5℃の不静定曲げモーメントによる引張応力を超過する断面における鉄筋量不足に対して、高強度型炭素繊維シート(1層)による補強工が施工された(図-9、写真-2)。

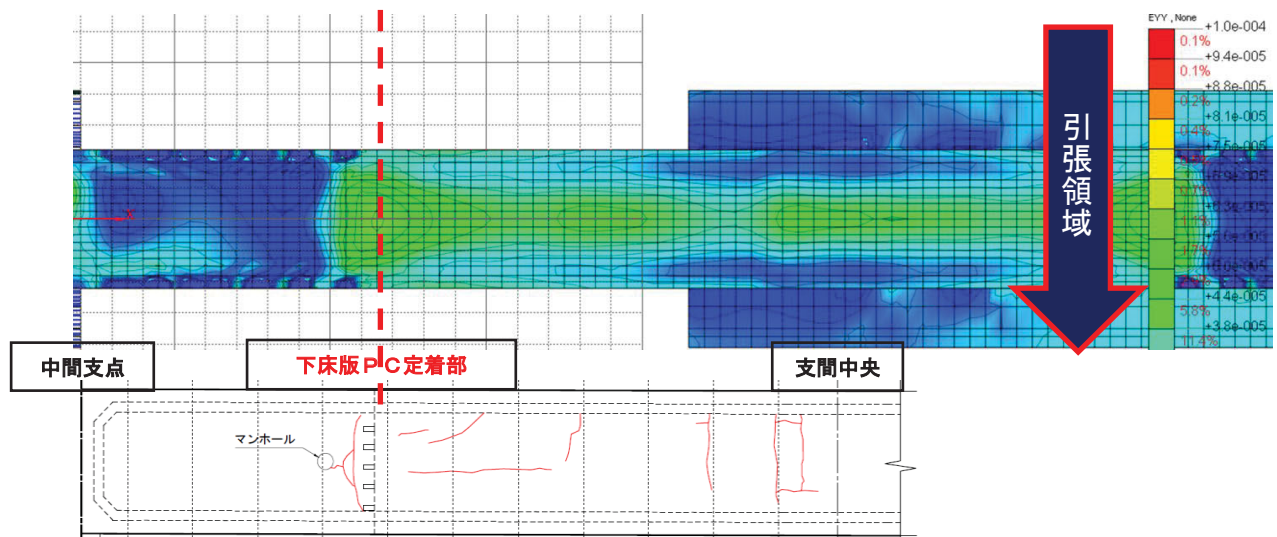
図-6 下床版ひずみコンター図

また橋軸方向のひび割れについては、ひずみのコンター図が青色から緑色へと約100μのひずみ差が生じていることが確認でき、プレストレス導入によって下床版に引張方向にひずみが生じた影響と思われる。

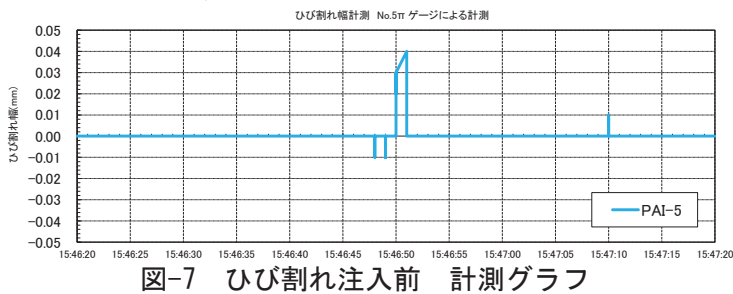
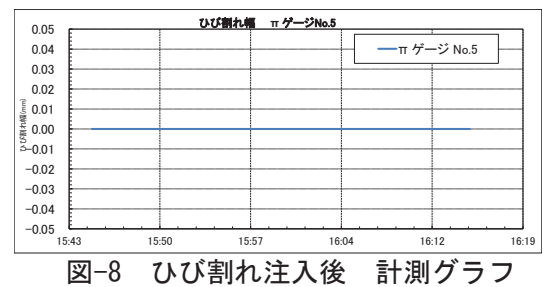
この計測結果を受け、ひび割れ箇所には、低圧注入によるエポキシ樹脂注入を施工したので、施工にあわせて注入前後の動きの違いについて比較検証することとした。エポキシ樹脂注入前のひび割れの動きを図-7に、注入後の動きを図-8に示す。

エポキシ樹脂注入前(図-7)は、活荷重の影響によりひび割れ開口が確認できたが、エポキシ樹脂注入後(図-8)は、ひび割れの変動は見られず、活荷重による耐荷性への影響はないものと考えられる。
