## 供用中におけるゲルバー部連続化工事の設計・施工 (野川高架橋補強工事)

(株)ピーエス三菱 正会員 横田 剛  
 東日本高速道路(株) 金田 和男  
 東日本高速道路(株) 松下 俊司  
 (株)ピーエス三菱 正会員 武田 和昌

工事名：第三京浜道路 野川高架橋補強工事  
 工事場所：神奈川県川崎市高津区野川  
 工期：平成24年2月7日～平成25年12月27日  
 発注者：東日本高速道路(株)関東支社  
 橋長：270.00m  
 有効幅員：14.05m  
 活荷重：供用開始時:TL-20 補強後:B活荷重

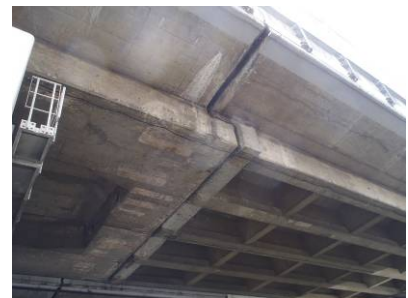
写真-2 ゲルバーヒンジ部

本工事では、B活荷重への対応やゲルバー部の走行性・耐震性向上のため、ゲルバーヒンジ部(写真-2)の連続化および主桁補強を行った。また、損傷した支承の交換や変位制限構造および落橋防止構造の設置、コンクリートはく落防止対策工などを行った。連続化および主桁補強は、ゲルバー部のみに配置した連結ケーブルと複数種類の外ケーブルにより行い、工事は供用しながらの施工であった。本稿は、高速道路下の狭小な作業空間で実施したゲルバー部連続化工事の設計・施工について報告する。

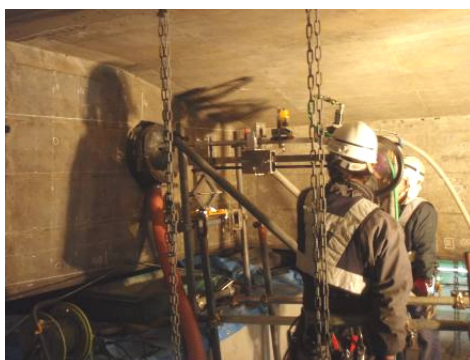
受桁（箱桁）側の削孔は、補強ケーブルの種類ごとに、配置に必要な削孔径を決定し、WJ工法により削孔した（写真 - 3）。事前に非破壊検査で既設鉄筋の探查を行っていたが、コンクリートの深部や鉄筋が並列に配置されている箇所では正確な鉄筋位置の把握は困難であり、一部既設鉄筋と干渉する箇所があった。干渉した既設鉄筋については、供用時の完成図を基にした復元設計の結果から、干渉鉄筋の切断の可否を判断し、切断不可の場合は補強ケーブルの配置変更を行った。

写真 - 3 WJ 削孔状況

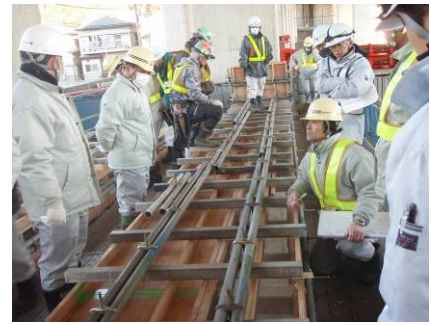
写真 - 4

幅が約100mmのクランク形状となっている遊間部は、無収縮モルタルを桁側面から注入し伸縮装置の下まで充填した。桁側面の型枠はアクリル板とし目視で注入状況を確認した。その後施工する巻立てコンクリートは主桁下床版部分（長さ10m×幅3.4m×厚さ0.3m）が逆打ちとなり充填性を確保することが課題となったため、事前に確認試験を行い高流動コンクリートの施工性・充填性を確認し、打設孔の位置・箇所数を決定した（写真-4）。

巻立てコンクリート確認試験

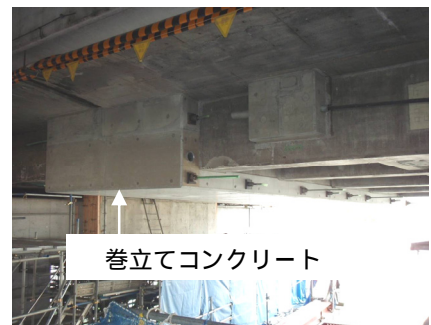
写真 - 5

間詰め・巻立てコンクリートの施工後、連結ケーブル(1S28.6)を緊張しゲルバー部を一体化した（写真-5）。

ゲルバー部連続化完了

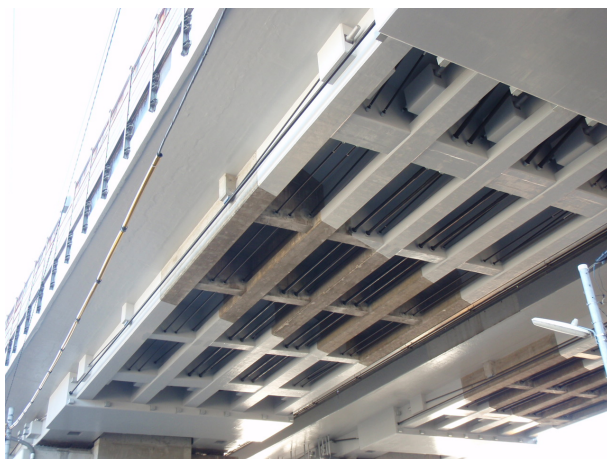
写真 - 9 完成写真（PCT 桁）

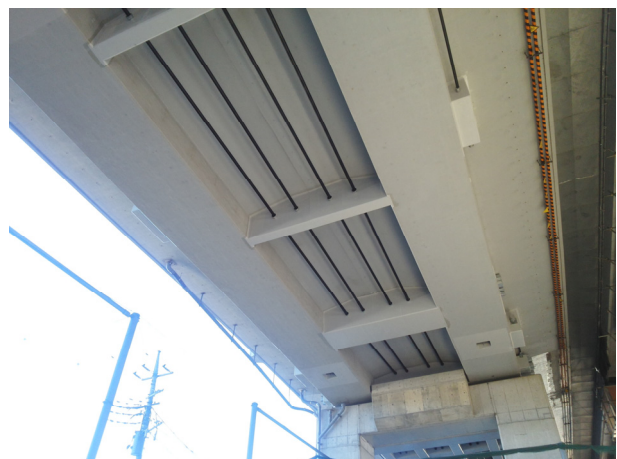
写真 - 10 完成写真（箱桁部）
