PCT桁橋の桁下面に発生した縦ひび割れ原因に関する解析的検討

(一社)プレストレスト・コンクリート建設業協会 ○櫻井 義之
 (一社)プレストレスト・コンクリート建設業協会 正会員 國富 康志
 (一社)プレストレスト・コンクリート建設業協会 正会員 谷口 秀明
 (独)土木研究所構造物メンテナンス研究センター 木村 嘉富

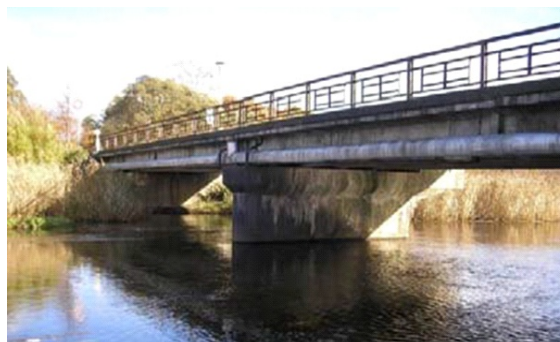
写真-1 対象橋梁の全景（上流側より撮影）

対象橋梁は1961年に架設されており、経年劣化による老朽化と幅員の変更によって、架設後48年目（2009年）に架替が行われた。橋梁概要を表-1に、撤去前の状況を写真-1に示す。ここで、竣工年月より、緊張作業およびグラウト注入は冬季に行われたと推測される。

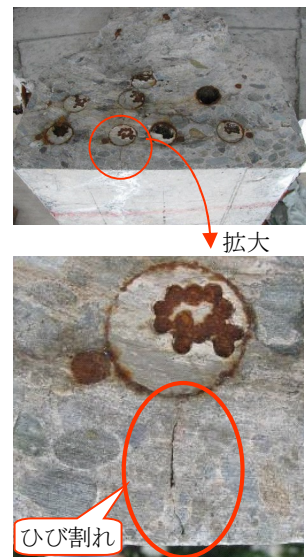
写真-2 桁下面の縦ひび割れ発生状況 (G2桁支間中央付近)

対象橋梁は2径間5主桁で構成されていたが、撤去桁として入手した第一径間G2桁とG5桁についての調査結果²⁾によると、それぞれの桁の損傷状況は、ひび割れ量に多少の差はあるものの、両桁において桁下面の縦ひび割れと、ウェブ側面の斜めひび割れが発生しており、部分的にエフロレッセンスの発生や水しみ跡が確認された。ただし、サビ汁の発生は確認されていない。

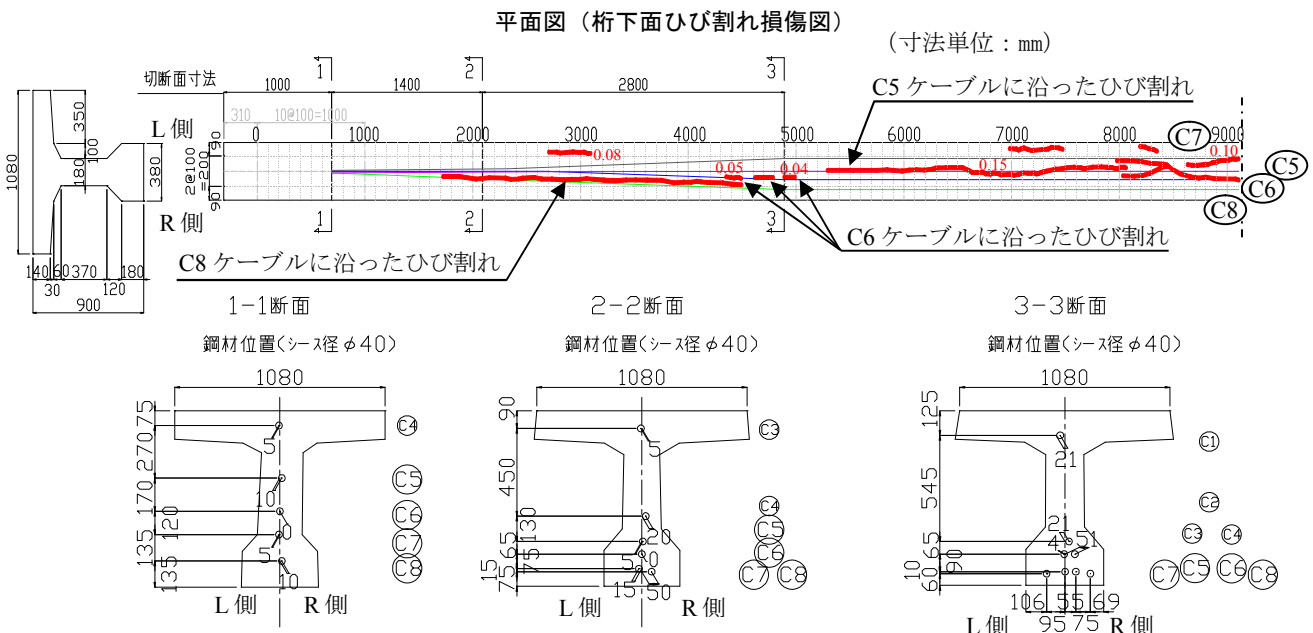
図-1 桁下面ひび割れ損傷とシース配置位置 (A1側)

切断調査において、切断面よりシース位置(かぶり)を直接確認している。そこで、本稿で検討対象となる桁下面のみに着目し、シース配置位置と縦ひび割れ発生状況の関係、および各断面でのかぶりに関して、切断調査結果を図-1に示す。本橋のPCケーブルはC1~C4ケーブルが上縁定着ケーブル、C5~C8ケーブルが端部定着ケーブルであり、ともに桁端部に向かって曲げ上げられているが、このうち最下段で直線配置される部分の投影をシース配置位置(設計かぶりは40mm)として図示した(G2桁A1側)。図-1より、桁下面の縦ひび割れは、全体的にシースに沿っていることが確認できる。また、ひび割れの発生は、各ケーブルが最下段付近まで降りた範囲で発生している。ただし、縦ひび割れの発生状況として、ひび割れ幅はコンクリート表面で最大0.15mmであり、ひび割れ深さはシースに達するケースもあるが、エフロレッセンスはコンクリート表面に留まり、シースに達していないことが確認された(写真-2)。また、シースおよびPC鋼材は腐食していないケースも確認されており、これらの状況から、水はコンクリート表面のひび割れ(外部)から浸入したと考えられ、シース並びにPC鋼材の腐食に影響を及ぼすには至っていないと言える。

次に、非破壊検査によりシースのかぶりを測定した結果を表-2に示す(G2桁P1側)。シースのかぶりは最小33mmであり、設計値40mmより6mm下回る部分があることが確認された。また、C7ケーブルに着目すると、計測位置4000~5800mmの区間においてかぶりが20mmほど上下動することが分かり、解析対象桁において、シース配置に波打ち形状が存在していた可能性

がある。シースが波打ち形状になったのは、支間中央部のスターラップ間隔が500mmであり、シースの支持間隔が現在よりも広がったことが理由の一つとして挙げられる。

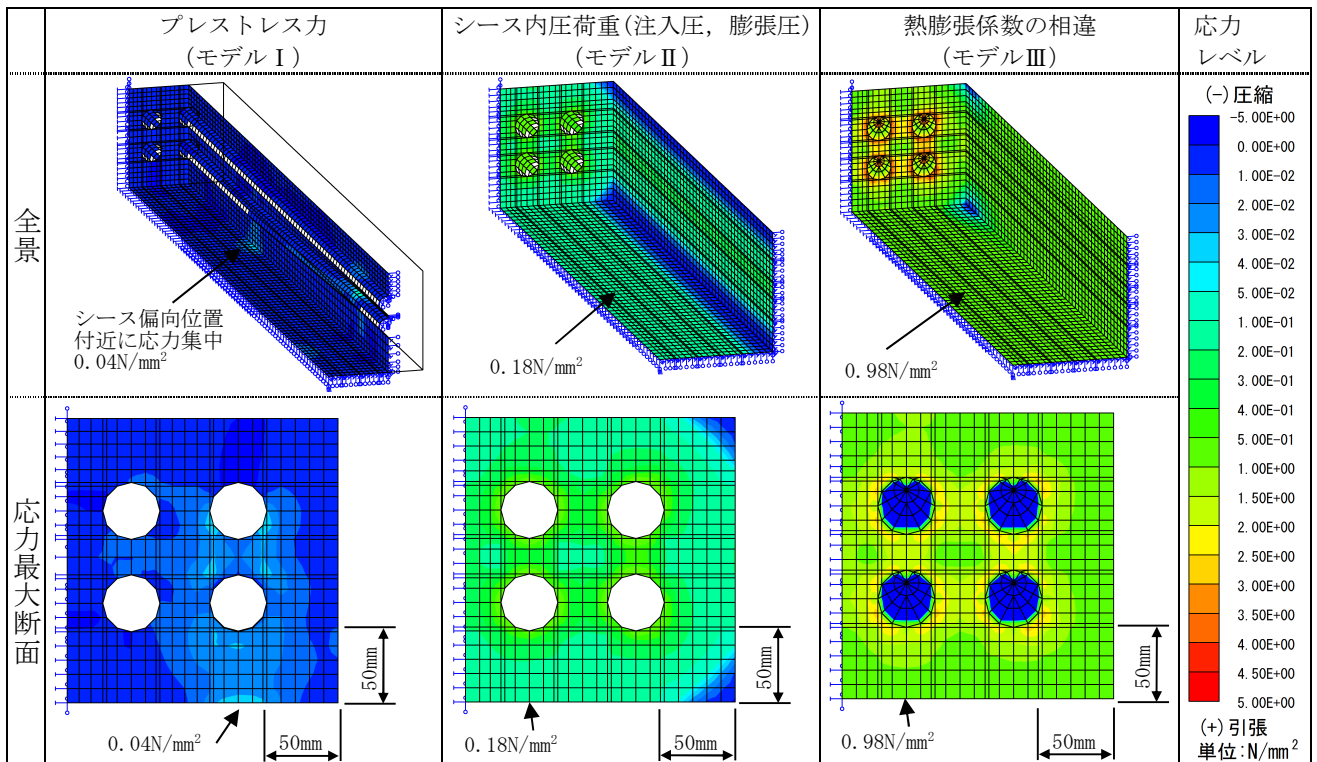
図-4 各荷重に対する最大主応力コンター図 (シースかぶり 50mm)

解析結果の最大主応力コンターを図-4に示す。ここで, 解析対象であるコンクリート部材下縁部の発生応力に着目した場合, 全ての荷重条件に対してシースの直下付近が最大となり, さらに, シースかぶりによって部材表面部に発生する応力が異なる。そのため, 図-4には対象橋梁施工時の一般的な

シースの波打ち開始部において、シース直下の部材下面側コンクリート表面に0.04N/mm²の引張応力(橋軸直角方向)が発生している。また、図示は割愛するが、プレストレスによる橋軸直角方向のひずみは93μに達するが、2章に示した引張極限ひずみ(109μ)を超えるものではなかった。

荷重条件のグラウト注入圧とアルミ粉粉末膨張圧は、荷重条件が全く同じであるため、「シース内圧」としてまとめて結果を示す。断面中央側のシース下縁部に0.18N/mm²の引張応力(橋軸直角方向)が発生している。かぶりの50mm~30mmへの変化に対して、引張応力は0.18N/mm²~0.34N/mm²へと変化し、かぶりの減少に伴って累乗的に増加する結果となった。

断面中央側のシースの下縁部に0.98N/mm²の引張応力(橋軸直角方向)が発生している。また、かぶりに関しては前述したシース内圧荷重の結果と同様に、累乗的に増加している。

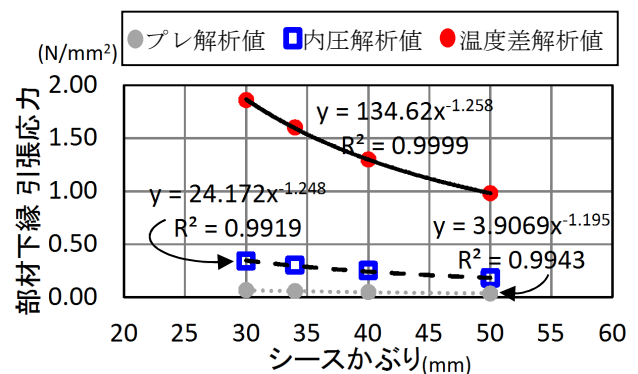
図-5 かぶり変化に伴う部材下縁応力変化図

シースかぶり50mmの結果を示し、表-6と図-5に、各荷重条件に対してかぶりを変化させた場合の結果を示す。ここで、表-6に示すかぶり34mmとは、切断を行ったG2桁A1側の切断面で確認された最小かぶり厚である。表中の推定値はFEMの解析値を元に最小二乗法による累乗近似曲線から算出した値を示す。

かぶり		30mm	34mm	40mm	50mm	60mm
プレストレス力	解析値	0.07	0.06	0.05	0.04	----
	推定値	0.07	0.06	0.05	0.04	0.03
シース内圧	解析値	0.34	0.30	0.25	0.18	----
	推定値	0.35	0.30	0.24	0.18	0.15
温度差	解析値	1.86	1.60	1.30	0.98	----
	推定値	1.87	1.59	1.30	0.98	0.78
合成応力	解析値	2.27	1.96	1.60	1.20	----
	推定値	2.28	1.95	1.59	1.20	0.96

現状の指針では、シーズのかぶりは60mm以上を確保しており、推定値におけるかぶり60mmの結果では、発生応力が0.96N/mm²程度と小さくなっている。このことから、桁下面の縦ひび割れの発生は、現状の指針を満足していれば十分に改善されているものと考えられる。さらに、シーズの波打ちに関しても、現行の施工基準では起こり得ないものと考えられる。

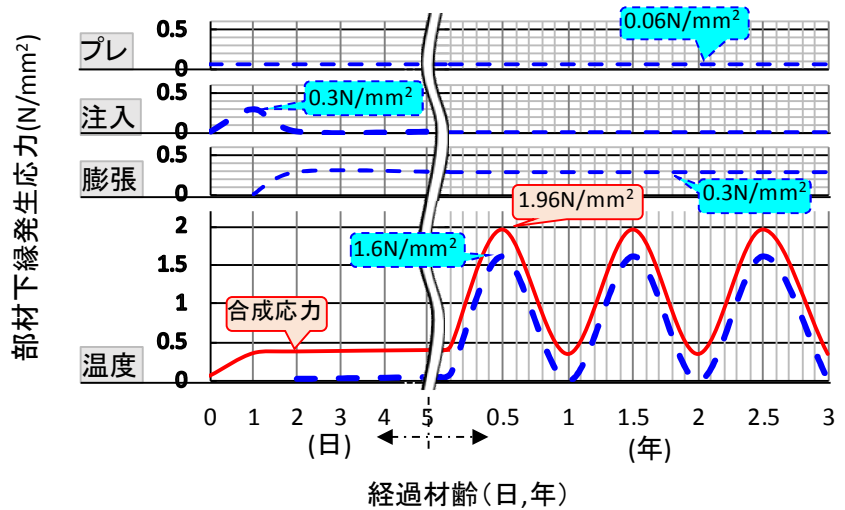
図-6 部材下縁発生応力 (シースカぶり 34mm)

では、シーズの最小かぶりが34mmであるため、かぶり34mmに着目して考察を行う。解析着目位置での発生応力について、時系列を考慮して合成した結果を図-6に示す。プレストレスやアルミ粉の膨張の影響は永続的に作用するが、グラウト注入圧は施工時のみ作用する。また熱膨張係数の相違(温度差)で発生している1.6 N/mm²の応力は、年ごとの季節変化に伴い繰返し载荷される。これにより最大で1.96N/mm²の応力が発生することになるが、これは撤去桁の材料試験結果の引張強度4.18N/mm²(表-3)よりも小さい。よって縦ひび割れの原因として、本稿で挙げた4つの原因以外の要素も存在すると考えられる。今回の解析は、静的解析による検討であるため、クリープや乾燥収縮の影響は考慮していない。これらの影響やその他の劣化現象の要素も加わり、縦ひび割れが生じたものと判断する。

以上より、今回検討を行ったPCT桁橋の桁下面縦ひび割れの発生要因としては、コンクリートとグラウトの熱膨張率の相違による、外気温変化に伴う膨張量の差が、最も影響の大きい荷重であることがわかった。ただし、シーズのかぶりが十分に確保されていれば、その荷重による影響は小さい。そのため、シースカぶりは劣化因子の侵入に対する保護の他、ひび割れ発生抑制のためにも、確保されなければならないパラメータであると言える。
