## 第二東名 真福寺川橋の施工 —複合構造橋脚施工とモルタル打設実験—

オリエンタル白石(株) 福岡支店	施工・技術部	○藤川 隆太
オリエンタル白石(株) 福岡支店	施工・技術部 正会員	三浦 泰博
中日本高速道路(株) 名古屋支社	豊田工事事務所	古川 和成
中日本高速道路(株) 名古屋支社	豊田工事事務所	谷口 陽一

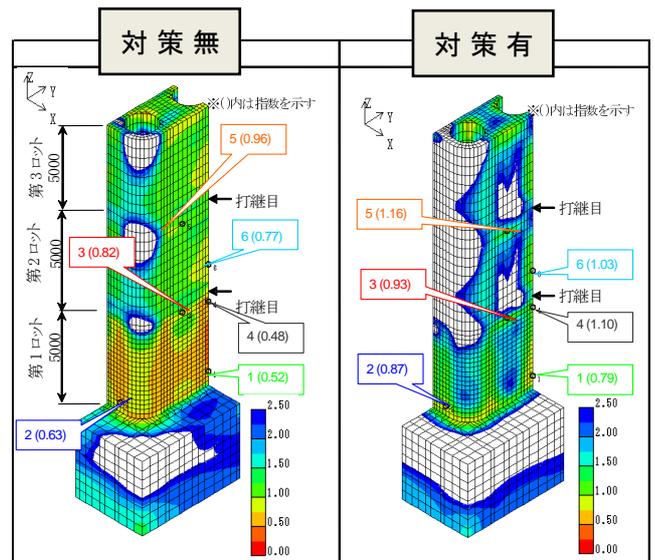
図-4 温度応力解析結果(ひび割れ指数)

ひび割れ指数は、長辺部と短辺部のそれぞれ鋼管前面の部材厚が薄くなっている部分で小さくなっている。その部位において、ひび割れ低減対策を実施することで、ひび割れ指数が、第1ロットでは0.52から0.79に改善され、第2ロットにおいて0.77から1.03へと改善された。この対策の結果、一般断面部(鋼管中空)では、ひび割れ指数が1.0を上回った。しかし、鋼管内を充填する区間(基部、頂部)では、ひび割れ指数が1.0を下回った範囲が発生した。その対策として、標値を逸脱した範囲ではひび割れ防止ネットを部材軸方向のひび割れに対して配置した。

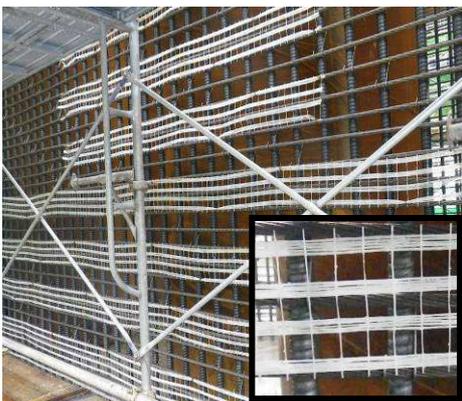
写真-3 ひび割れ防止ネット設置状況

また、ひび割れ指数が 1.0 以下となった範囲に、ひび割れ防止ネットを鉛直方向の配置間隔を 500 mm程度で配置した。粗骨材がネットのメッシュ間も通過できるように、本工事ではメッシュ間隔が 37 mm (縦)  $\times$  37 mm (横) のひび割れ防止ネットを使用した。配置状況を写真-3 に示す。

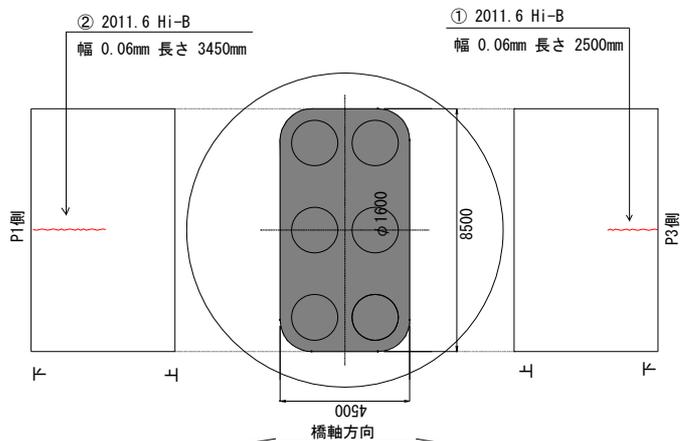
図-5 P2 橋脚ひび割れ発生状況

P2 橋脚第1ロットのひび割れ発生状況を図-5 に示す。0.06mm 幅のひび割れが長辺部中央鉛直方向に発生していた。ひび割れが発生した箇所は、解析において最も指数が小さく、実際の計測結果において最もひずみ量の大きい箇所である。ひび割れは脱枠直後に確認されたことから、温度応力による初期ひび割れと考えられる。次施工の P3 橋脚においては、P2 橋脚と同様の対策と、加えて可能な限り型枠残存期間を長くする、ひび割れ対策をおこなった。型枠設置期間は P2 橋脚が 5 日間、P3 橋脚は 17 日間とした。その結果、P3 橋脚には初期ひび割れの発生は確認されなかった。また、第2ロットについては、P2、P3 橋脚ともに初期ひび割れは確認されなかった。

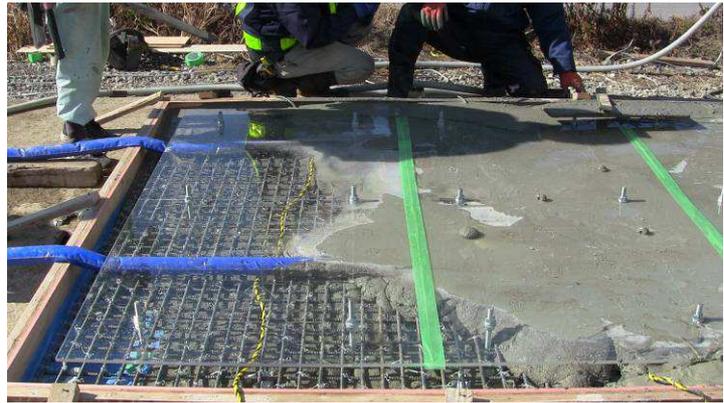
写真-5 充填試験状況

モルタル打設中の適時、ロープにより空気だまりを除去しながら施工した結果、大きな空気だまりは発生しなかった。しかし、打設箇所中央部において注入ホース間に小さな気泡が数箇所確認された。原因は、注入ホースを充填が完了した箇所から、素早く引き抜いた際に気泡が残ることを目視にて確認した。

また、試験体底板部の段差などで、急激に無収縮モルタルが落下して充填されると、モルタル中の連行空気が多くなり、時間経過とともに上昇して気泡となることも解かった。実施工ではその対策として、①気泡除去ロープに非金属性のブラシを取り付け、効率よく空気だまりや気泡をモルタル外部へ除去する方策を実施。②段差となるアンカー孔に切り欠き（50mm×100mm）を設置して、モルタルが急激に落下するのを防いだ。
