PC 鋼材で耐震補強された名取 1 号橋における震災後の調査報告

(株)安部日鋼工業	正会員	○中原	晋
(株)千代田コンサルタント		橋本	晃
(株)安部日鋼工業	正会員	江崎	守
極東鋼弦コンクリート振興(株)	正会員	板谷	英克

本報告では、2013年11月にPC&PA工法で重要な部位となるケーブルや定着体およびその周辺に対して行った追跡調査の結果を報告する。

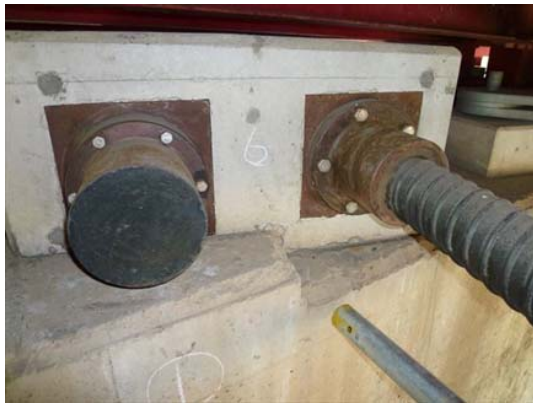
写真-2 定着部コンクリート

定着具の調査を行う前に本橋梁の橋台および橋脚の外観調査を行い、地震による損傷がないことを確認した。定着具が埋め込まれているコンクリートブロックは、写真-2に示すようにクラックなどの損傷は全く見られず、健全な状態を保っていた。定着具の外観は、写真-3に示すように供用中暴露状態にあるため、埃などが付着しており、防錆キャップ表面には点錆のようなものが若干発生していた。

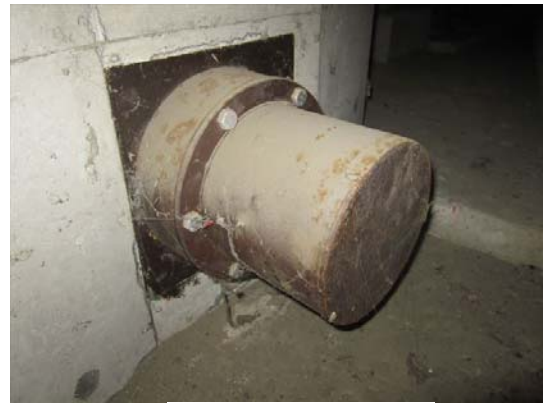
写真-3 定着具外観

また、定着具の防錆として施したエポタール塗装は、埃などの付着があった外面では変色や膜厚が薄くなっている箇所が一部あったが、内面の劣化は生じていなかった。

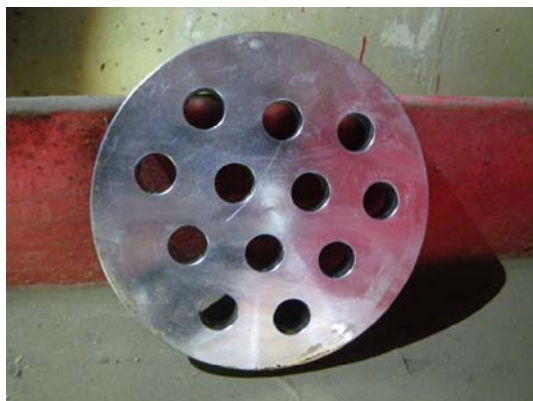
写真-4 ウェッジ押えプレート

防錆キャップ内の構成部材のうち、定着具の主要部材である定着ブロック、ウェッジやPC鋼材の状態を調査を行った。ウェッジ押えプレートやスプリングは、**写真－4**、**写真－5**に示すように汚れや発錆も無く施工時の状態のまま健全であった。定着ブロックとウェッジにおいても、一部防錆剤による汚れはあるものの**写真－6**に示すように発錆も無く健全であった。

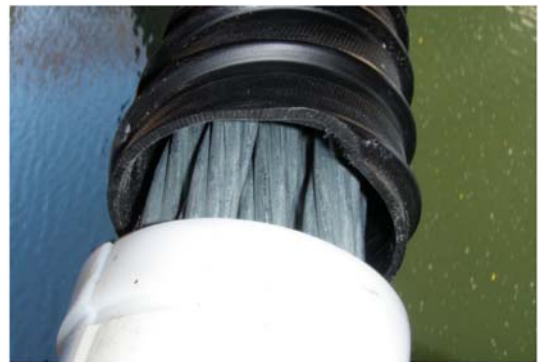
写真－7 PC鋼材

PC鋼材の調査は、余長部やシーズジョイント部にて実施した。PC鋼材は、PC&PA工法ではPC鋼材に亜鉛めっきPC鋼材を使用しており、**写真－7**に示すように発錆や有害な腐食は全く見られず健全な状態であった。

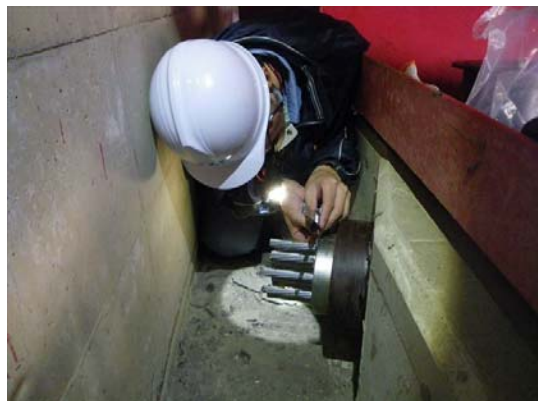
写真－8 ウェッジ出しろ測定状況

ウェッジの出しろは、PC鋼材を3枚のウェッジにより定着していることから、地震時の張力作用によりバラツキが生じている可能性があった。そこで、**写真－8**に示すようにノギスにより測定した結果、3枚の出しろは、ほぼ均等で大きな段差もなく安定してPC鋼材をグリップしていた。このことから、地震によってPC鋼材に張力が作用した場合においても、ウェッジの抜出しに対して、ウェッジ押えプレートやスプリングの効果があつたと考えられる。
