鈴田橋のゲルバーヒンジ部補修における計測

三井住友建設(株)	正会員	○熊谷 裕司
西日本高速道路(株)		尾堂 良一
西日本高速道路(株)		駒谷 大三
三井住友建設(株)	正会員	安藤 直文

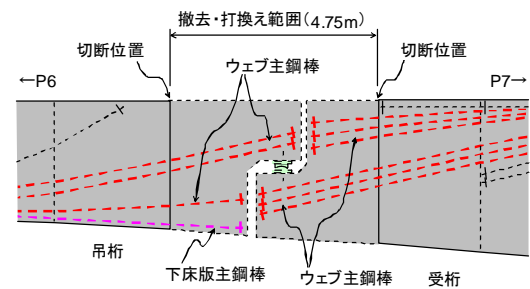
図-2 ゲルバーヒンジ部詳細図

長崎自動車道鈴田橋は、1978年に建設された7径間連続PC箱桁橋であり、中央部の支間の1/4点に1箇所ゲルバーヒンジを有する構造であった(図-1)。本工事は、橋面からの水分供給によってアルカリ骨材反応を生じて劣化したゲルバーヒンジ部の抜本的対策として、ゲルバーヒンジ部付近の主桁を切断・撤去し、コンクリートを打ち換え、外ケーブルにより補強して連続化を行ったものである。

ゲルバーヒンジには死荷重時に受桁側は鉛直下向き、吊桁側は鉛直上向きに3000kNの反力が作用していた。ゲルバーヒンジを撤去するとこの反力が無くなるため、受桁側は上方に跳ね上がろうとし、吊桁側は垂れ下がろうとして、構造安定性が損なわれる。そこで、図-3に示す方法により主桁を支持して施工を行った。

本工事は、図-2に示すゲルバーヒンジ部を切断・撤去し、橋梁全体を連続化したものである。

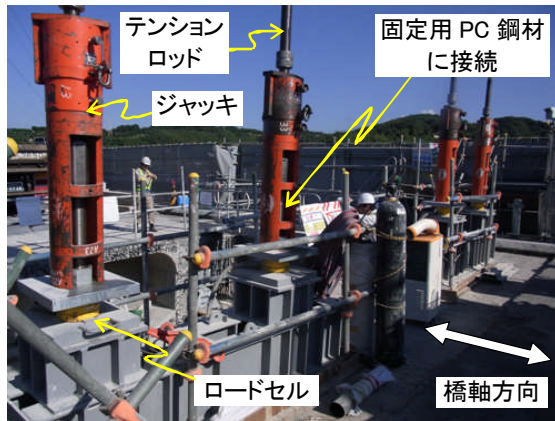
写真-1 固定用 PC 鋼材張力の計測

固定用PC鋼材の張力計測は写真-1に示すように橋面上固定部の定着プレート下に挟んだロードセルで、仮支柱の反力計測は写真-2に示すように仮支柱の頭部の油圧ジャッキに取り付けた圧力計（静ひずみ計測器）で行った。上部工の変位は橋面上のトータルステーションで鉛直、橋軸、橋軸直角方向の挙動を自動計測した。固定用PC鋼材張力と上部工の変位は、外気温の変化などにより日常的な変動が予想されたため、異常事態が生じた場合に早期発見できるように橋面上に設置した計測室のパソコンモニターに表示した。

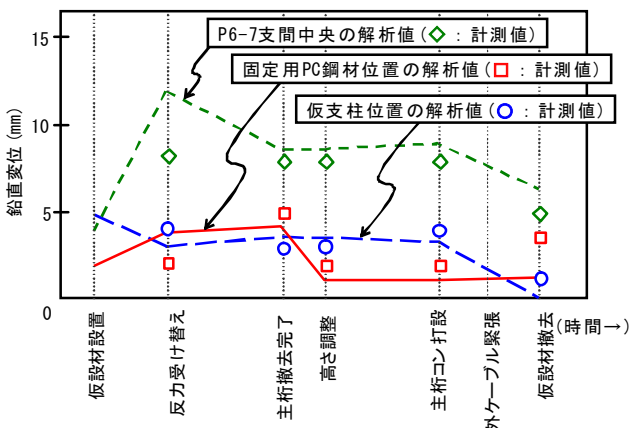
図-5 鉛直変位計測結果

計測結果の一例として、図-5、6に上り線施工時の上部工鉛直変位と仮受けジャッキ反力を示す。ゲルバーヒンジ沓の反力を仮受けジャッキに受け替えた時点、高さ調整時、連続化部のコンクリート打設時など各施工段階の固定用PC鋼材張力、仮受けジャッキ反力および上部工変位との関係は解析値と実測値が整合しており安全性が確認できた。

上部工高さは主桁の既設主鋼棒切断の影響を受けるが、解析結果を踏まえた連続化途中の高さ調整によって、連続化後の高さ誤差は最大で上り線5mm、下り線10mmであった。
