## 勝浦大橋の調査・補強設計について

大日本コンサルタント(株)  
(株)富士ピー・エス

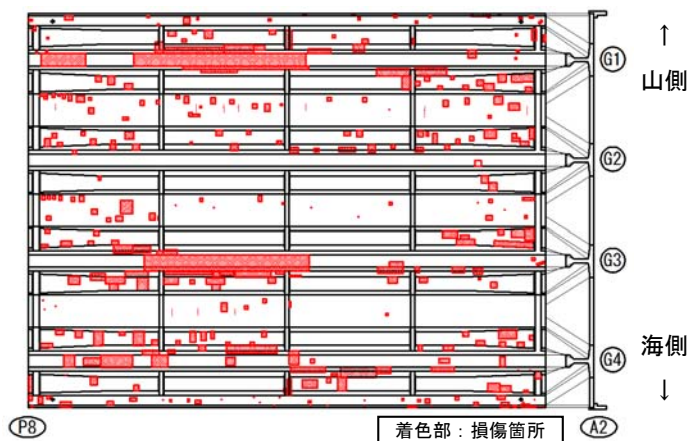
図-2 第9径間の損傷状況

第9径間の主桁および床版の剥離・鉄筋露出およびうき箇所を図-2に示す。また、PC鋼材10本中4本に破断が確認された第9径間G1桁のPC鋼材の破断状況を写真-2に示す。

塩害による損傷が最も著しかったのは、海からの風が山側に設置された擁壁により遮られて主桁に飛来塩分が付着しやすい環境にある終点側の第8, 9径間であった。また、本橋はコンクリート表面に剥落防止工が施されているため、ひび割れなどの損傷は確認できなかったが、PC鋼材が上縁定着されていることから、上縁定着部近傍におけるグラウト未充填の可能性があった。

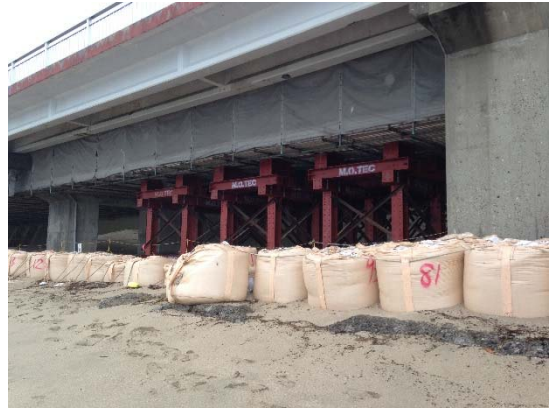
写真-3 待受けベント設置状況

PC鋼材が破断した主桁の応力照査を行った結果、第9径間G1桁上の山側車線に大型車を通行させることが不可能であった。そのため、大型車を迂回させた上で、そのほかの一般車両は、海側車線を利用した片側交互通行による24時間規制を行った。

また、第8, 9径間の主桁に生じる活荷重によるたわみをモニタリングし、たわみが上限管理値を超えた場合に関係者へメールで通知する仕組みを構築した。さらに、第9径間は、不測の事態に備えるために待受けベント（写真-3）を設置した。

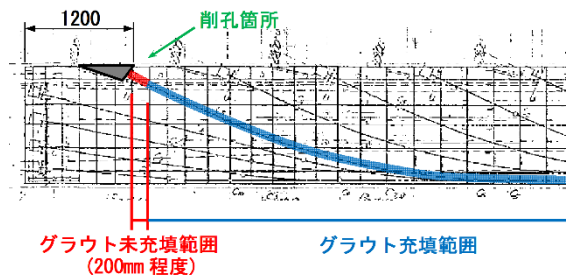
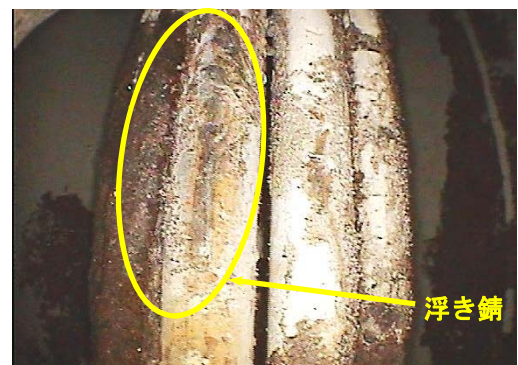
主桁ウェブ側面から、インパクトエコー法によるグラウト未充填調査を第8, 9径間の8主桁の全PC鋼材80本について行い、7箇所「充填不良の疑いあり」が認められたが、削孔調査の結果、グラウトがしっかり充填されていることを目視確認した。また、第9径間の舗装をはつり、床版上面からドリル削孔によりPC鋼材上縁定着部のグラウト充填状況調査を行った。その結果、起点側の定着具から約200mmの範囲にグラウト未充填が確認された（図-3、写真-4）。今回発見された上縁定着部近傍のグラウト未充填は、ほかの箇所にもある可能性はあるが、グラウト状況を確認するためには、すべての上縁定着部近傍をドリル削孔し調査を行う必要があり、ケーブルを痛める可能性がある。一方、今回の調査から既設の橋面防水工は、十分機能していると考えられるため、橋面防水工をこれまで同様に定期的に更新し、定着具に水が侵入しな

図-3 グラウト未充填範囲

写真-4 グラウト未充填部の鋼材

い対策を行うのが現実的であると判断した。なお、グラウト未充填部のPC鋼材の腐食は、表面錆程度であった。

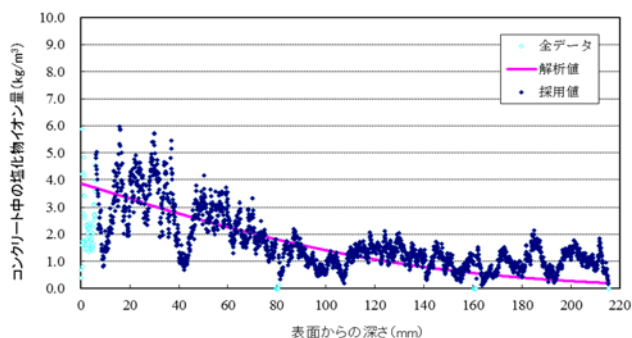
図-4 第9径間G1桁の塩化物イオン量

主桁に含まれる塩化物イオン含有量をEPMAにより分析した結果を図-4に示す。第9径間G1桁の下面から140mmの範囲の塩化物イオン量は1.2~3.6 kg/m<sup>3</sup> (平均値) で、支間中央付近の最下段PC鋼材および下面鉄筋の腐食の激しさを裏付けるものである。140mmより内側の塩化物イオン量は、1.2 kg/m<sup>3</sup>以下であり、一部はつり調査を行った結果からもPC鋼材に著しい腐食は生じていなかった。
