3径間連続PCT桁橋における横締めPC鋼棒の破断原因究明および補修検討

首都高速道路(株) ○井田 達郎
 首都高速道路(株) 坂本 豊
 (一財)首都高速道路技術センター 佐藤 裕輔

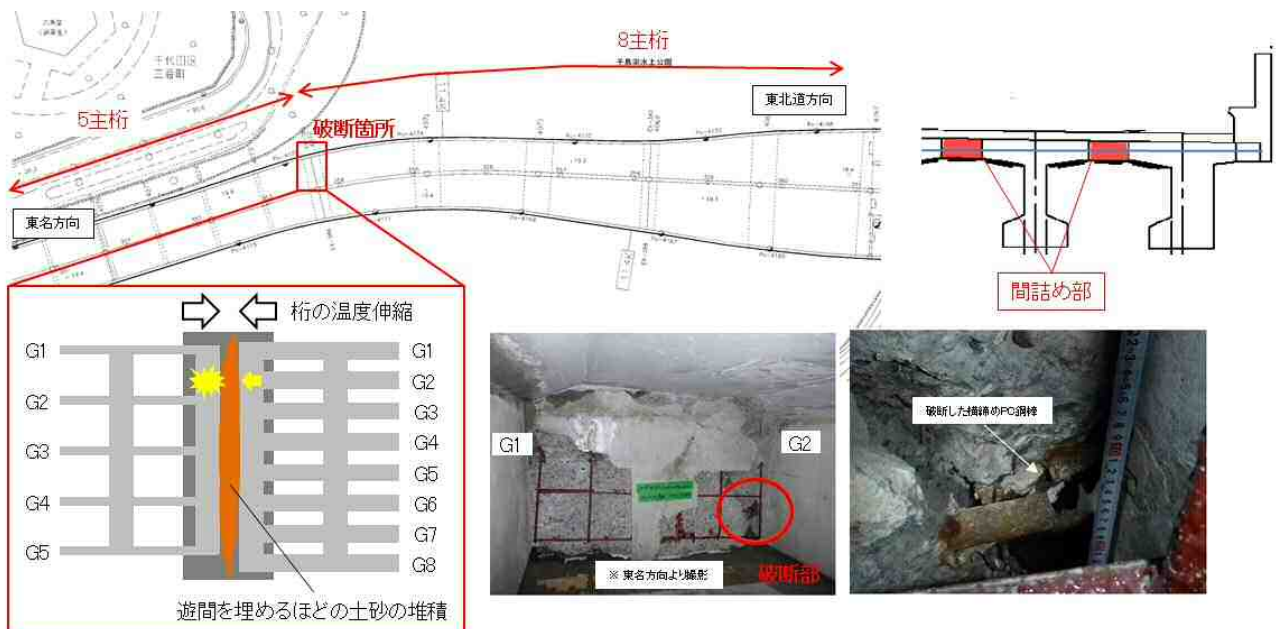
図-1 損傷状況および構造概要

首都高速都心環状線の千鳥ヶ淵地区(昭和39年供用)において、3径間連続PCT桁橋の端横桁で、上部工補強工事に伴う横桁側面の不陸修正を実施していたところ、横締めPC鋼棒の破断が確認された。破断部周辺のコンクリートは、遊間側からスパン中央側にはらみ出しており、押されるように破壊していた。また、破断部周辺のシース管は腐食により欠落しており、破断したPC鋼棒には錆が付着していた。主桁と横桁の打継部には湿り気があり、橋面上からの水道ができていたことが確認できた。

損傷が確認された箇所は、主桁本数が5主桁から8主桁へと変化する箇所であった。また、伸縮継手直下の橋脚上には、遊間を埋めるほどの土砂の堆積が確認され、雨水の流入や交通振動などにより強固に締め固められた状態であった(図-1)。

当該橋梁の床版は、プレキャスト主桁間に場所打ちコンクリートを打設し、横締めPC鋼棒を配置することでプレキャスト桁の上フランジを一体化した「間詰め床版」であり、間詰めコンクリートの打継目から水が浸入しやすい構造である。また、端横桁部のため伸縮継手部からの漏水も考えられる立地条件である。千鳥ヶ淵水上公園上に水面から約2mに架設された橋梁であるため、高架下からの水蒸気などによる水の介入も懸念される。

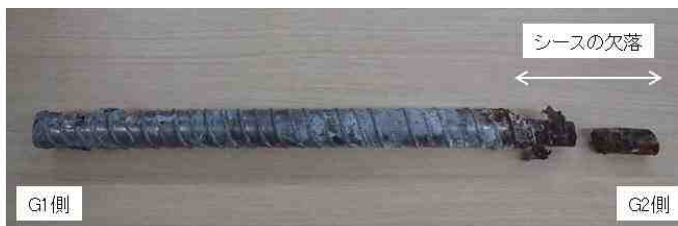
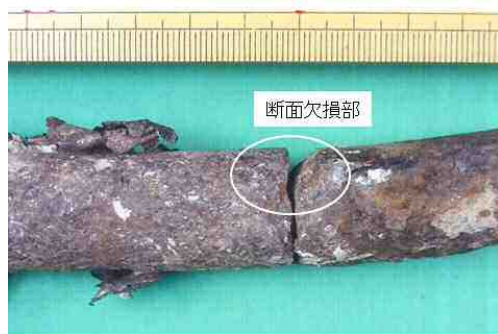
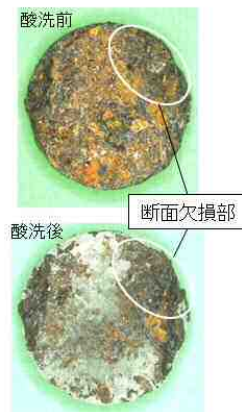
写真-1 外面観察状況

外観は、破断部を目視および実体顕微鏡で観察した。破断部はシースが欠落し、PC鋼棒が腐食していたが、破断部から10cm程度離れるとシース管の腐食は見られず、PC鋼棒も健全であると推測された。破断部は腐食が著しく、破断面を突き合わせると、外周部の一部に腐食により減肉したと推測される断面欠損が確認された。破断面の錆の堆積状況から、破断後長期間経過したことが示唆された。酸洗後の破断面を見ると、中央部は比較的錆が落ちやすいが、外周は錆が残存し、より顕著に腐食しているものと推測される（写真-1）。

なお、酸洗後の破断面に疲労破壊に見られるビーチマークは観察されなかった。

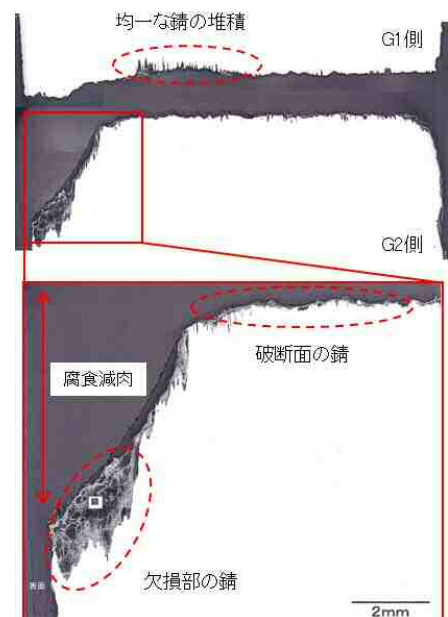
写真-2 破面観察および断面組織観察

破断面の破面形態を実体顕微鏡および走査型電子顕微鏡 (SEM) で観察した。破面には過荷重破断破面に見られるディンプルに類似した模様が観察されたが、腐食によるピットとの区別ができず、破面形態の特定は困難であった。

断面組織観察は、破断部縦断面を鏡面研磨し、エッチング前後のミクロ・マクロ組織を光学顕微鏡にて観察した。破断部断面のエッチング前の組織から、欠損部は最大3mm欠落し、結晶化した厚い錆も確認され、腐食により減肉したものと推測される。破断面は、100 μ mの均一な錆の堆積が確認された。破断面に縦筋状に伸びた腐食痕が多数観察され、介在物に沿って進行した腐食と推測される (写真-2)。

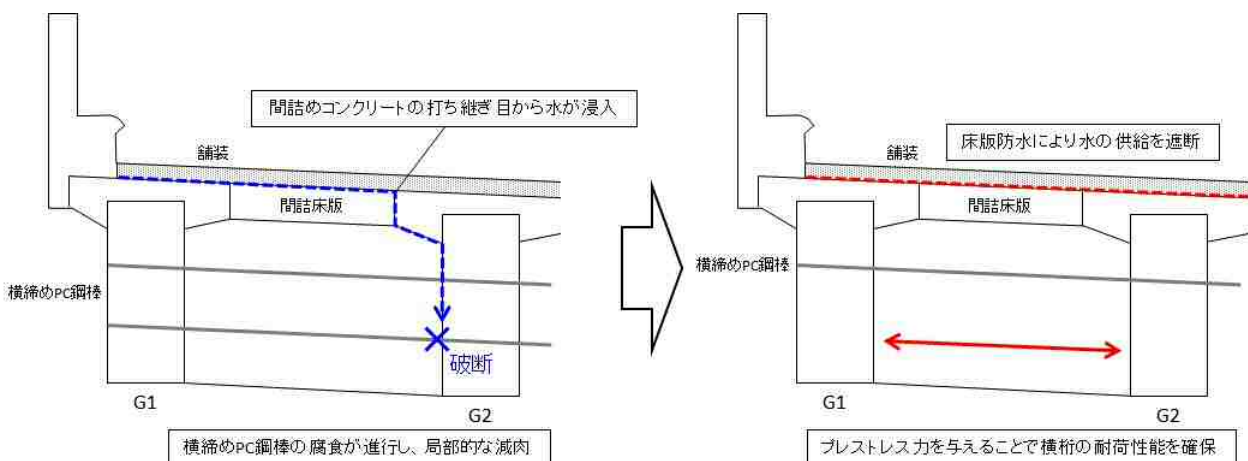
図-2 損傷メカニズムと補修イメージ

破断部から10cm程度離れた箇所は、PC鋼棒、シース管ともに健全であったことから、破断部は安定的に水と酸素の供給があり、腐食環境となっていたと推測される。

PC鋼棒は、欠損部の腐食が特に著しく、破断面と腐食深度が異なることから、腐食開始時期に違いがあると推測される。また、欠損部だけでなく、破断面にも均一な錆の堆積が見られることから、PC鋼棒の破断はかなり前に起きていたことが推測される。欠損部と破断面の減肉量の関係から、供用から早い段階で、局所的な減肉によりPC鋼棒の耐力が低下し、破断に至ったことが考えられる。

上述の損傷メカニズムを踏まえ、床版上面からの水の供給を遮断するため、床版防水の施工を実施し、横締めPC鋼棒が既に破断した箇所については、横桁の耐荷性能確保のため、既設と同等のプレストレス力の導入が必要であると考えられる (図-2)。

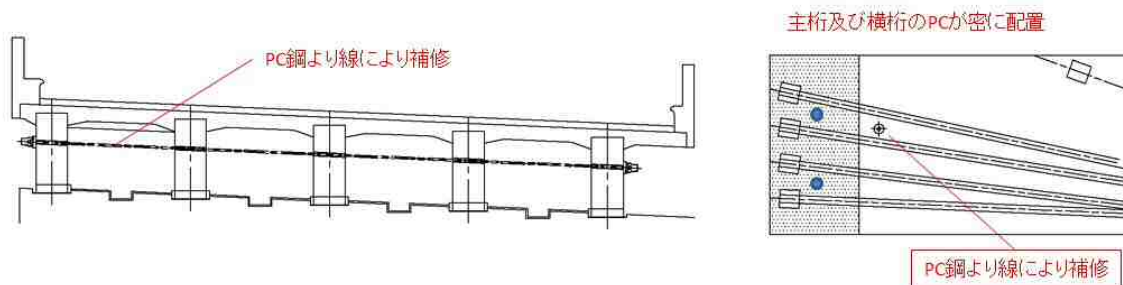
図-4 外ケーブル補強概要図

当該橋梁は、横桁1本につき横締めPC鋼棒が上下に2段配置されており、下段1本の破断により橋梁の耐荷性能が不足することが懸念される。

当該箇所は、主桁PCの定着部が密に配置されており、端横桁部に横締めPC鋼棒を配置することが困難であった。そのため、端横桁部を避け、外ケーブル工法を採用した。

また、ひび割れ範囲において、断面修復を行うため一時的に横桁を撤去する必要があることから、破断のない上段側横締めPC鋼棒も切断することとした。外ケーブルは、既設PC鋼棒2本の図心に近い位置に配置し、既設の横締めPC鋼棒2本分の緊張力を導入することで補修を行うこととした（図-4）。

補修に先立ち、遊間の堆積物の撤去、押し出されたコンクリートの撤去および断面修復を実施した。現在、引き続き、補修を進めているところである。
