## 北九州モノレール補修工事の施工報告

(株)富士ピー・エス 九州支店 正会員 ○管谷晃彦  
 (株)富士ピー・エス 九州支店 正会員 三角哲也  
 (株)富士ピー・エス 九州支店 正会員 内野修治

工事名：都市モノレール小倉線PC桁他補修工事(24-1)

工事場所：北九州市小倉南区北方四丁目(競馬場前駅～守恒駅間)

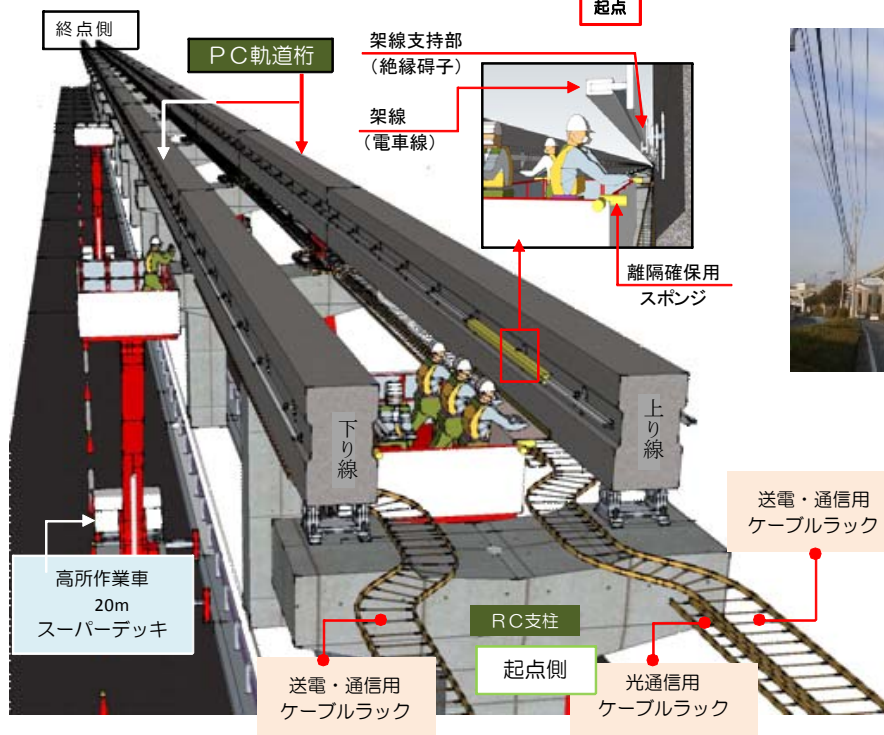
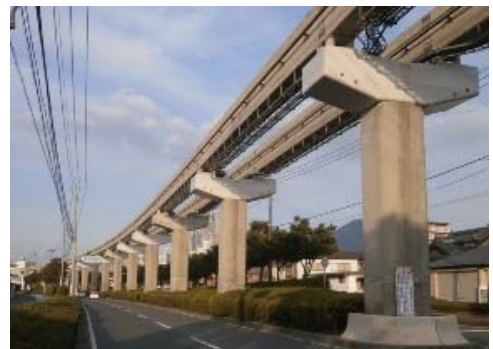
写真-1 全景

図-2 軌道桁構造と施工状況

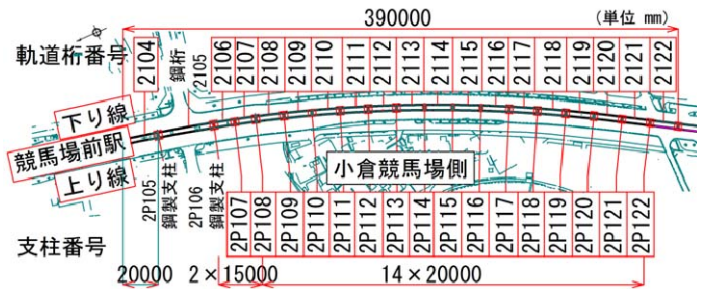
図-3 補修対象の桁・支柱の番号

補修箇所	工種	施工箇所
PC 軌道桁	ひび割れ 注入工	2104桁~2122桁の上下線 (2105桁の鋼桁は除く) 全36桁
	表面含浸工	
	嵩上げ工 (支柱上の桁端)	下り線:2P108~2P115 上り線:2P108~2P115&2P119 全17支柱上
支柱	断面修復工	10支柱 (=剥落防止工)
	ひび割れ 注入工	2P107支柱~2P122支柱梁部の補修工 全16支柱
	表面含浸工	上面含浸のみ=10支柱 (=剥落防止工) 全面含浸工 = 6支柱
	剥落防止工	2P108、2P109、2P113~2P116 2P118、2P119、2P121、2P122 10支柱
支承	塗装工	2P107~2P122支柱上支承 全64基

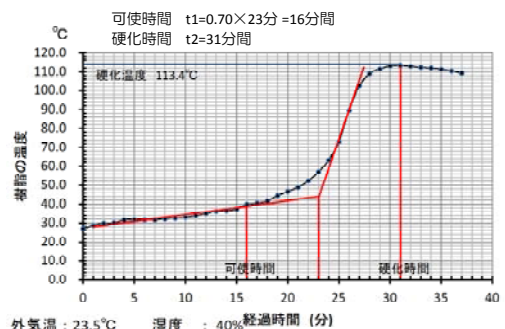
図-5 注入樹脂の可使硬化時間

混ぜ終了から 16 分間、31 分間（注入作業 40 分間）であった。次に試験体にて、3 種類のシール材を対象にひび割れ注入工の一連の作業を行い、作業性・作業時間の確認を行った。写真-2、写真-3 に試験状況を、表-3 に試験に用いた 3 種類のシール材の特性を示す。シール材選定では、樹脂の可使硬化時間、塗布性能、ケレン作業に優れている材料が求められ、かつ、季節に応じた使い分けも可能な材料 1 を選定した。

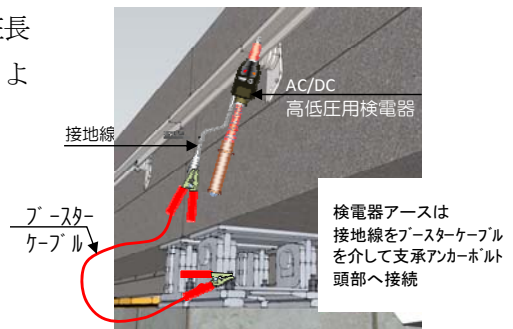
図-7 き電停止確認

高圧で電気が流れている軌道桁の電車線（架線）は、0:30A.M. に「き電停止」されるが、残留電圧の可能性があるので、図-7 に示すように検電器にて確認し作業を開始した。電車線が加圧状態の場合には、モノレール会社の電力指令係へ連絡を入れ「き電停止状態であること」を再度確認し、支承アンカーボルトに繋いだブースターケーブルを電車線へ直接接して電圧を解放した後作業を開始した。

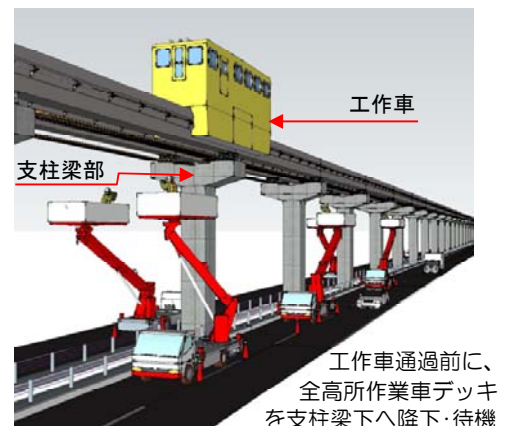
図-8 工作車通過時のデッキ待機

施工中にはモノレールメンテナンスのため工作車が通行するが、基本的に、平行している 2 つの軌道桁のうち、工作車通過側の作業は行わないこととした。ただし、工作車が 1:00A.M. 頃通過し、帰りが 3:30A.M. 以降の場合で、工作車の通過可能状態（タイヤ通過面で座金・シール・シリンダが付いていない状態）とできる場合は例外とした。また、図-8 に示すように工作車の通過前は、高所作業車のデッキをすべて支柱梁下まで下げて待機し、工作車通過を確認した後に作業を再開した。
