PC桁に発生したひび割れの原因推定と対策 — 国道53号那岐大橋 —

極東興和(株) 広島支店技術部

国土交通省中国地方整備局 鳥取河川国道事務所

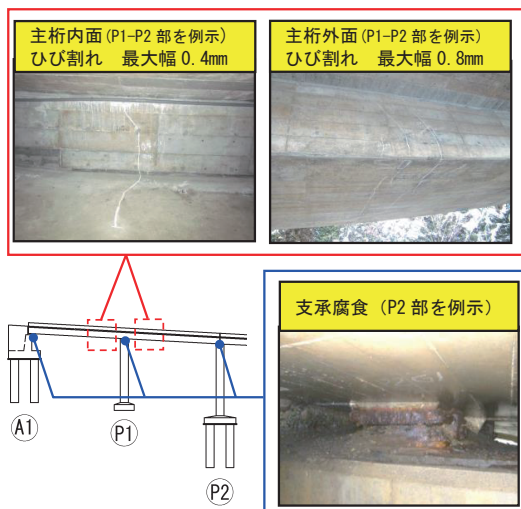
図-2 A1-P2 部の主な変状状況

水・排水構造の損傷などを確認した。図-2に、A1-P2部における主な変状状況を示す。

A1-P2部の主桁のひび割れは、中間支点となるP1支点から起終点両側5～6m程度の位置の主桁外面に発生しており、起点側のウェブ、終点側のウェブおよび下床版の一部では、主桁内面にもひび割れが発生していた。ひび割れ幅について、2011年の定期点検結果からの進展は無く、P1-P2径間の下床版下面で最大0.8mmを確認した。図-3にひび割れ図を示す。

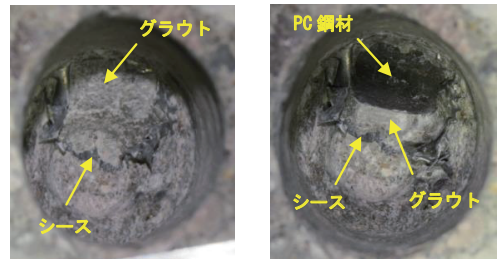
写真-2 グラウトおよびPC鋼材の状態

建設時に導入されたプレストレスが経年とともに損失する要因として、グラウトの充填不足に起因して水分・塩分などがシース内に浸入しPC鋼材が腐食・破断するケースがある。この場合、コンクリート表面に、PC鋼材配置に沿ったひび割れや水しみなどが顕在化することが過去の事例において一般的である。本橋においては、このようなコンクリート表面の変状は見られなかった。さらに詳細な確認を行うため、ウェブひび割れ近傍のPC鋼材位置で小径削孔を行い、部材内部のグラウトおよびPC鋼材の状態を目視確認した。その結果、グラウトは充填されており、グラウト除去後のPC鋼材も健全であることを確認した（写真-2）。このため、プレストレスの損失は、原因から除外できると判断した。

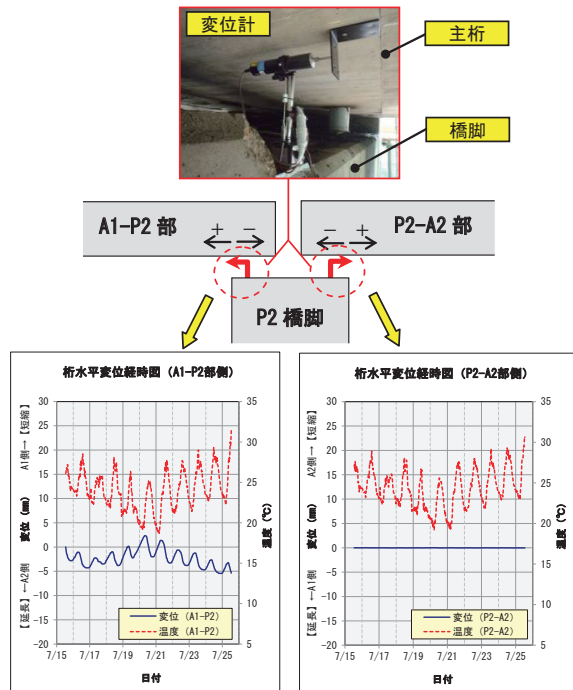
図-4 計測要領および結果

桁端部となるA1およびP2支点の支承は著しい腐食が生じており、機能不全に至っていることが想定された。なお、建設時の支承条件としては、A1支点は固定、P1およびP2支点は可動である。支承機能の状態を把握するため、隣接するP2-A2部を含めたP2支点を対象として、外気温の変化に伴う上下部工の相対変位を10日間計測した。図-4に計測要領および結果を示す。

計測結果より、P2-A2部側では、外気温の変化にかかわらず上下部工の相対変位は生じず、支承が完全に機能不全に至っていることを確認した。一方、主桁にひび割れが生じたA1-P2部側においては、外気温の変化に伴い上下部工の相対変位が生じていた。P2-A2部側の支承が完全固定の状態となっている場合、P2-A2部側の主桁挙動は橋脚へ伝達され、その影響がA1-P2部側の相対変位に加わることが想定されることから、P2-A2部側のP2支承を固定としたモデルを用いた平面骨組解析により、A1-P2部側の相対変位量を検証した。解析モデルは、A1-P2部側のP2支承の固定度をパラメータとし「①可動モデル」と「②バネ拘束（半固定）モデル」の2ケースを用いた。図-5に解析概要および結果を示す。ここで、解析に用いた外気温の変化量は、実橋において計測した温度変化の平均値とし、相対変位量の実測値は、同平均値としている。検証の結果、バネ拘束としたモデルは、実挙動と良く一致した。このことより、A1-P2部側のP2支承は完全可動で

- (1) 支承受替（支承機能回復）
- (2) ひび割れ補修および炭素繊維補強（主桁ひび割れ部の耐久性および剛性・終局耐力回復）
- (3) 伸縮装置取替え（桁端部の止水対策）
- (4) 桁端漏水部のコンクリート保護工（鉄筋腐食抑制）
- (5) 舗装打替えおよび橋面防水工（橋梁全体の止水対策）

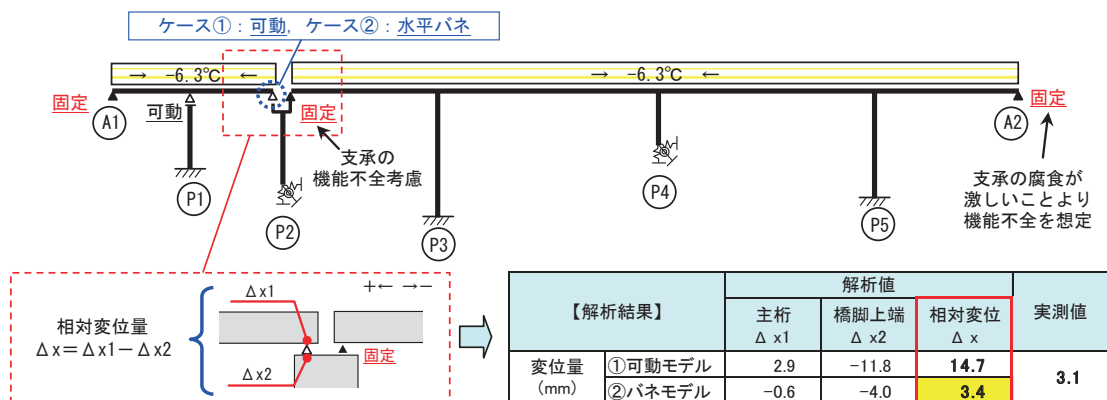
図-5 解析概要および結果

はなく、主桁伸縮を拘束している半固定状態と推定した。主桁伸縮が拘束される場合、温度下降時に主桁には軸引張力が付加される。図-6に示す復元設計結果より、ひび割れ発生位置における死荷重時の主桁下縁の圧縮応力度は0.58N/mm²と比較的小さく、図-5のバネモデル解析による温度変化量と軸引張力の相関を用いた試算の結果、ひび割れ発生位置の応力度が曲げひび割れ強度²⁾に達する温度下降量は16℃であった。これは、現地の環境条件（月平均気温の最大差23℃程度）において起こり得る範疇である。なお、曲げひび割れ強度は、実構造物から採取したコア供試体の試験によるコンクリート圧縮強度をもとに算出した。

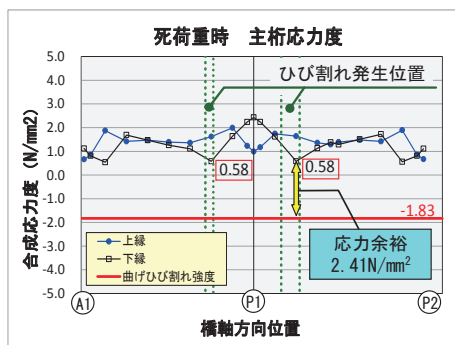
図-6 復元設計結果

以上の詳細調査結果より、A1-P2部の主桁に生じたひび割れの原因は、支承の機能不全による主桁伸縮の拘束の影響と推定した。
