あじさい橋における変状の原因推定と検証

三井住友建設(株)	正会員	○中村 健一
三井住友建設(株)		廣谷 泉
京都府		高田 亮平
(一財)京都技術サポートセンター	工修	春田 健作

キーワード：曲線橋，腹圧力，ねじりモーメント，乾燥収縮

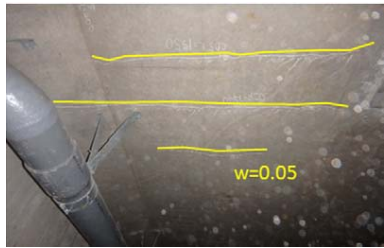
<p>桁内のウェブ側面に微細な水平ひび割れが発生(右ウェブが顕著)。 w=0.05~0.08</p>

平面線形やウェブ厚変化(折れ点)の影響で、ウェブにはプレストレスによる腹圧力が作用する。解析の結果、箱桁内の右ウェブ表面部において、鉛直方向に最大3.6N/mm²の引張応力が確認された(図-3)。箱桁内の左ウェブにおいても、ウェブの折れ点付近で引張応力の発生が確認された。点検で確認されたひび割れは、腹圧力による引張応力が大きい箇所主ケーブルに沿って発生しており、解析結果と整合している。よって、ウェブの水平ひび割れ(変状e)の主要因は腹圧力であると判断できる。

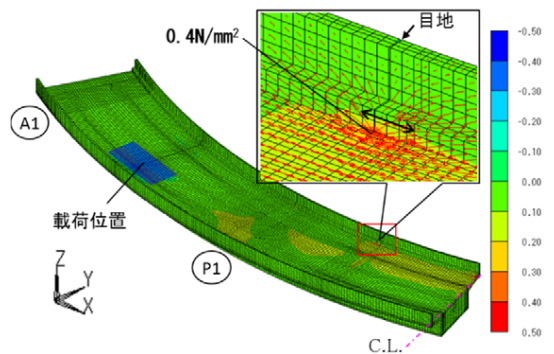
図-4 高欄目地部直下の応力集中

壁高欄完成後は、壁高欄が主桁の剛性に寄与するが、壁高欄目地部は主桁の剛性のみで抵抗するため、発生する応力に影響をおよぼすことが考えられる。解析の結果、活荷重によって中間支点上およびその隣の高欄目地部直下で張出し床版に応力集中が確認された(図-4)。発生応力度は 0.4N/mm^2 と低いため、活荷重が張出し床版のひび割れ(変状 b)の主要因とは言えないが、要因の一つと考えることができる。

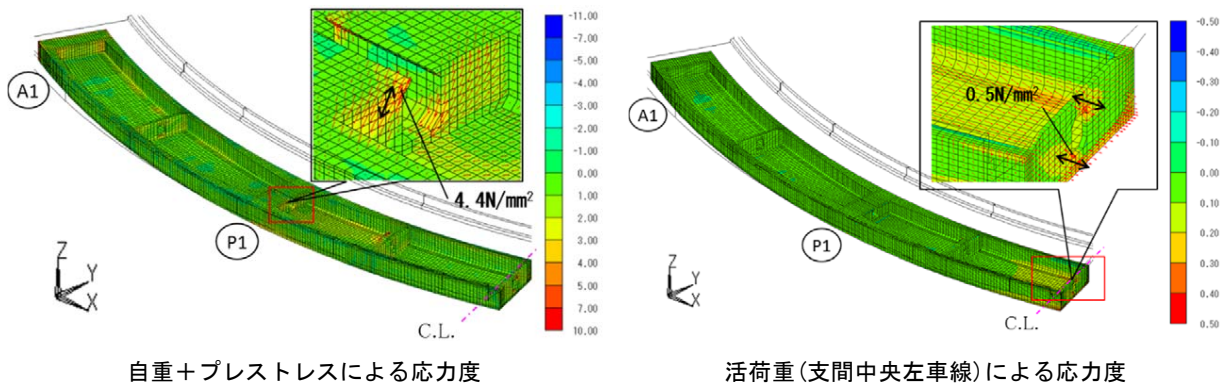
図-5 横桁マンホール隅角部の応力集中

本橋のような曲線橋においては、自重、プレストレス、活荷重によるねじりモーメントの影響が考えられる。解析の結果、横桁マンホール隅角部において、ねじりの影響と思われる応力集中が確認された(図-5)。自重+プレストレスによる応力度は 4.4N/mm^2 、活荷重(10t 車1台相当)による応力度は 0.5N/mm^2 であり、横桁のひび割れ(変状 c)の要因と考えられる。

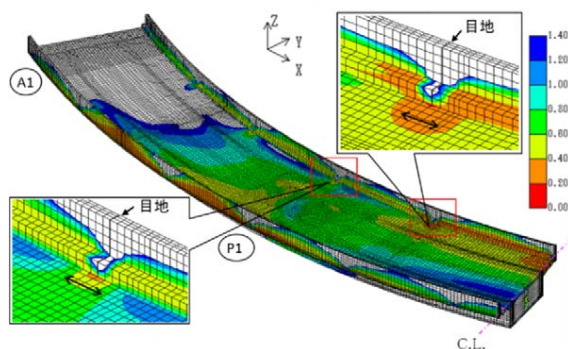
図-6 ひび割れ指数 (case-1)

支点横桁や支点付近のウェブは部材が厚く水和熱の影響が懸念される部位であったが、部材表面部における顕著なひび割れ指数の低下は見られなかった。壁高欄目地部では、局部的に張出し床版のひび割れ指数低下が確認された(図-6)。これは、目地部直下の張出し床版が壁高欄の乾燥収縮により、目地が開く方向(橋軸方向)に引張力を受けたためと考えられる。また、上床版は、全体的にウェブの拘束を受けて橋軸方向に引張力を受け、ひび割れ指数が低下している。以上のことから、張出し床版のひび割れ(変状 b)および上床版の直角方向ひび割れ(変状 f)は、乾燥収縮の影響と判断できる。

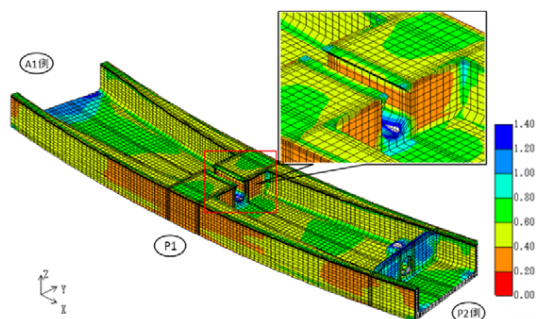
図-7 ひび割れ指数 (case-2)

case-2 のひび割れ指数を図-7に示す。箱桁内部の中間支点横桁表面およびマンホール周辺において、ひび割れ指数が顕著に低下しているのが確認できる。支点横桁のベクトル図を図-8に、P2 支点横桁表面の損傷図を図-9に示す。解析結果と発生しているひび割れの整合性が高いことが確認できる。よって、中間支点横桁のひび割れ(変状 c)は、乾燥収縮の内部拘束による影響が一因であると考えられる。
