せん断破壊したRC製面部材に対するあと施工せん断補強筋の復旧効果の検討

(一財)電力中央研究所 正会員 修(工) ○柴山 淳
 (一財)電力中央研究所 博(工) 宮川 義範
 関西電力(株) 修(工) 安藤 明宏

キーワード：応急復旧，あと施工せん断補強筋，せん断破壊，ボックスカルバート

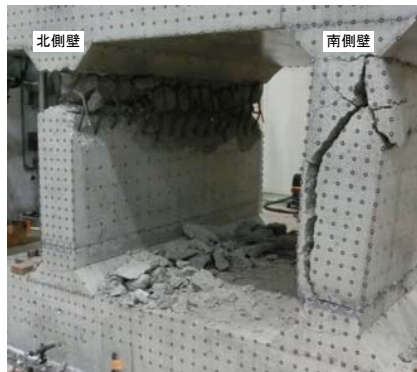
写真-1 一次載荷終了後

一本目の曲げひび割れは下側ハンチと鉛直部材の境界部で発生し、打継目位置での開口が先行することにはなかった。写真-1に一次載荷終了時の損傷の様相を示す。壁の上下では打継目に起因する損傷状況の違いが見られた。具体的には、打継目がない壁上側で北、南両壁に斜めひび割れが発生した状況でも、打継目がある壁下側では打継目は開口したが斜めひび割れを伴うせん断破壊の様相を呈さなかった。また、南側壁では上端の斜めひび割れから主筋に沿った割裂ひび割れが発生したが、打継目により分断され割裂ひび割れが打継目を跨ぐことはなかった。

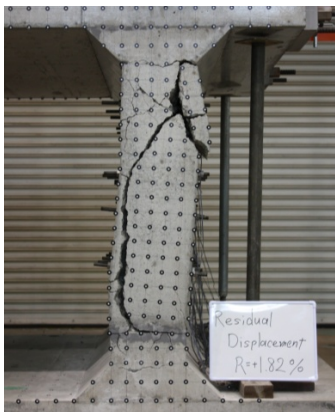
写真-4 復旧対策完了後(南側壁 西面)

写真-4に示した復旧対策完了後の写真と、写真-5に示す一周目負側ピーク時の写真を比較すると、南側壁上側の右上から左下へ伸びる斜めひび割れのひび割れ幅の拡幅は見られるものの、新たに目立った損傷は発生していないことがわかる。これは、端部を鉄板とナットで固定したあと施工せん断補強筋が部材の面外方向へのはらみ出しを拘束し、曲げ変形と鉄筋の伸び出しに伴う回転変形が全変形量に占める割合が高くなったことに起因すると考えられる。

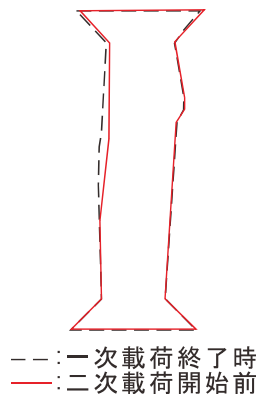
--: 一次载荷終了時
—: 二次载荷開始前
図-4 施工前後の比較

発生したひび割れ上を避けて千鳥配筋とし、鉛直方向の間隔は1D(試験体部材厚さは250mm)以下になるように配置した(図-3)。あと施工せん断補強筋に直交する方向の断面積に対するせん断補強筋比は0.13%である。あと施工せん断補強筋の両端部の固定には鉄板とナットを用いた。一次载荷による部材の面外方向へのはらみ出しによってワッシャーとナットの間隙が生じる箇所には、テーパ座金を用いた。固定端のナットはダブルナットとし、トルクレンチを用いてひび割れを閉口させるように損傷した試験体コンクリートに締付け力を加えた⁶⁾。寸切ボルト1本あたりの締付け力はせん断補強筋に貼付けたひずみゲージで管理し、せん断補強筋として用いた寸切ボルトの0.2%降伏耐力の0.25倍に相当する100MPa($\epsilon \approx 500 \mu$)とした。復旧対策完了後の様子を写真-3,4に示す。また一次载荷終了時と復旧対策完了後の二次载荷開始前の南側壁西面の二次元画像計測の結果を図-4に示す。施工完了後はせん断補強筋の締付け力によってひび割れ幅が減少し、部材の面外方向へのはらみ出し量も減少した。
