建設後50年以上経過したポストテンション方式PC道路橋の耐荷性能評価

コーアツ工業(株) 正会員 ○小瀬戸 弘樹
 コーアツ工業(株) 松川 嘉孝
 コーアツ工業(株) 正会員 安達 健太

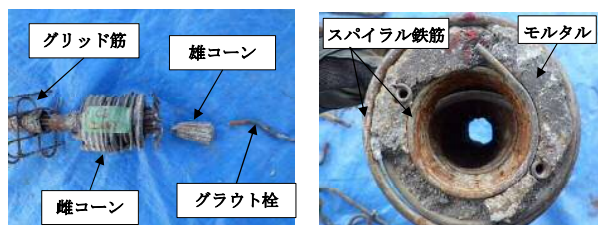
写真-2 はつり出した定着具

調査の結果は、PC鋼線はφ7mmの単線が12本一組として8組配置されており、4組が桁端部で定着され、残り4組が桁上縁で定着されていることが確認できた。定着工法はFKKフレシネー工法のマルチワイヤーシステムで、定着具にフレシネーコーン12φ7用(写真-2)が使用されていた。

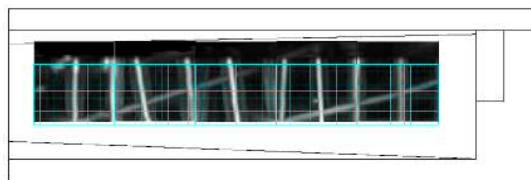
図-2 鉄筋探査機画像

載荷試験に先立ち、主桁構造を復元する目的で形状寸法およびPCケーブル・鉄筋に関する調査を行った。調査は、載荷試験を行わない解体桁でワイヤソーにより切断し形状寸法およびPCケーブルの規格(本数、種類など)、配置状況(位置、間隔、角度など)を巻尺やノギスを用いて直接計測することで確認した。それに加えて、電動ピックで鉄筋および定着具をはつり出し、鉄筋規格や定着工法の確認も行った。また、鉄筋探査機を使用して主桁内部の鋼材位置を確認し、鋼材配置状況を復元した。

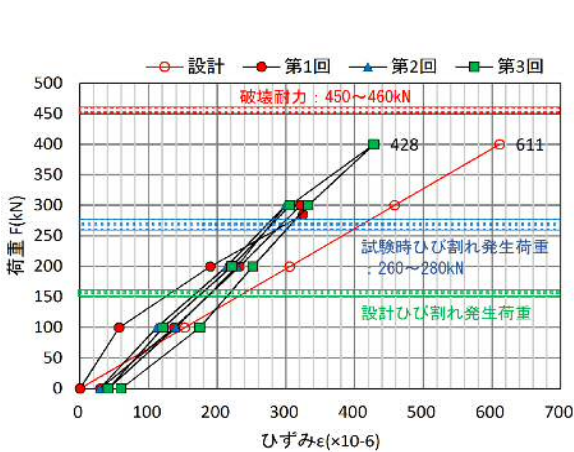
図-4 荷重-ひずみ履歴曲線

支間中央部下縁における荷重-ひずみ履歴曲線を図-4に示す。載荷荷重200kNに着目すると、載荷回数を重ねるごとにひずみ量が増加する傾向が見られた。なお、載荷荷重300kNにおいて、1回目が2回目、3回目と比較して大きくなっているが、これはひび割れが発生した直後に、梁のたわみの急変にジャッキのストロークが追従できず、圧力損失が生じジャッキの調整を行ったために生じたものと推測する。

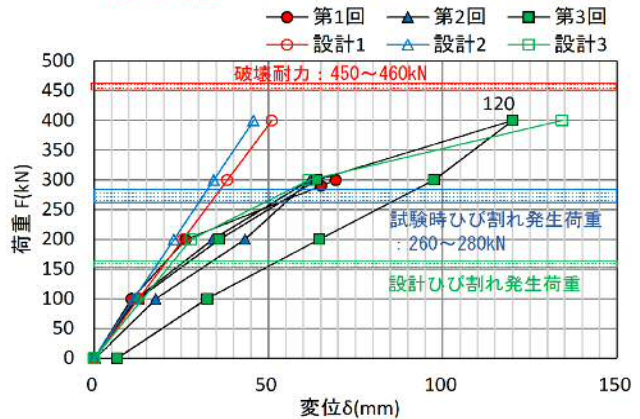
図-5 荷重-変位履歴曲線

支間中央部における荷重-変位履歴曲線を図-5に示す。ここで、設計値が3つあるが、設計1は断面定数にグラウトを考慮していないもの、設計2はグラウトを考慮したもの、設計3はグラウトを考慮した上で、ひび割れ発生に対する剛性低下を考慮したBransonの提案式から算出したものである。載荷荷重200kNに着目すると、前述のひずみ量と同様に、載荷回数を重ねるごとに変位量が増加する傾向が見られた。また、載荷荷重200kNまでは、変位測定値は解析値と同程度であったが、載荷荷重が200kNを超えると、ひずみの場合と違い設計1, 2を上回り、設計3の値に近い変位量が発生した。なお、桁全体の変位についても同様の傾向が認められた。このことから、桁はひび割れ発生に伴い剛性が低下し、変位量が増加したものと推測される。また、変位量はBransonの提案式による値に近いことから、桁の挙動は正常であると判断できる。

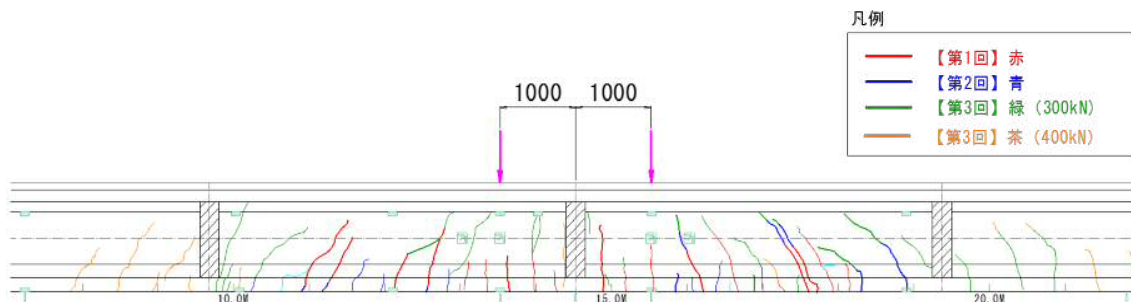
図-6 各載荷荷重状態でのひび割れ発生状況

各載荷荷重状態でのひび割れ発生状況を図-6に示す。ひび割れ発生状況の確認は、目視確認にて行った。試験の結果、目視確認によるひび割れは200kN載荷までは発生せず、260~280kN載荷時に幅0.05mm以上のひび割れが発生しているのを確認した。コンクリートの曲げ引張強度から算出した解析値は、150kN~160kNであったことから、想定していたよりも高い荷重でひび割れが発生している。しかしながら、ひび割れの確認は目視確認であったため、実際は前述の図-6に示す変位曲線が変化している200kNを超えた付近において、目視では確認できない微細なひび割れが発生していたのではないかと推測される。

なお、発生したひび割れ幅は、400kN載荷時において最大で0.5mmであった。
