塩害劣化で撤去された架設年の異なるポストテンションT桁橋の解体調査

(一社) プレストレスト・コンクリート建設業協会 正会員 ○國富 康志
 (一社) プレストレスト・コンクリート建設業協会 谷口 正輝
 (国研) 土木研究所先端材料資源研究センター 正会員 栗原 勇樹
 (国研) 土木研究所構造物メンテナンス研究センター 石田 雅博

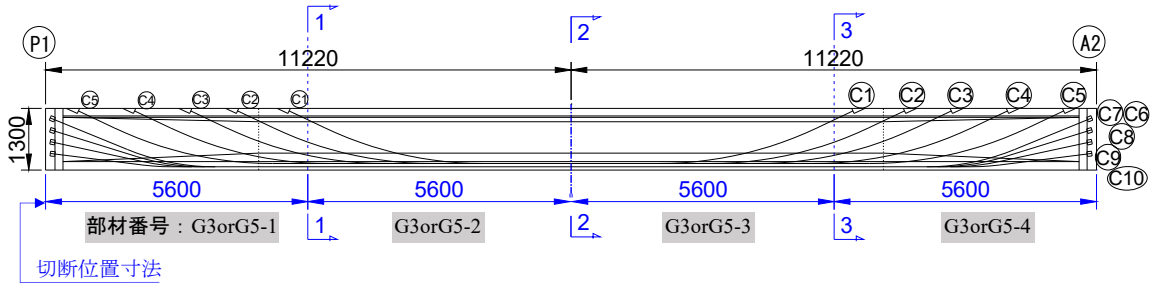
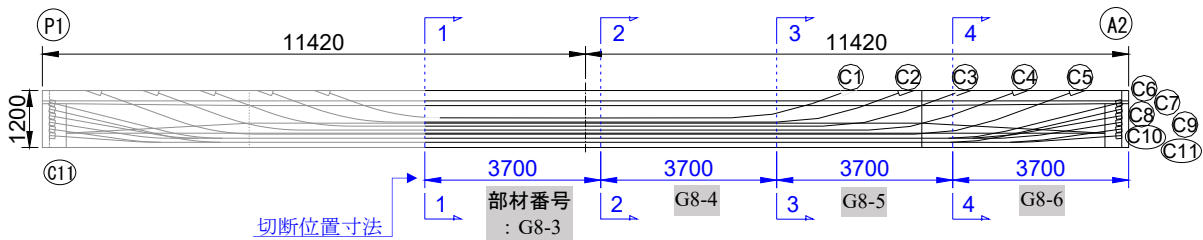
図-2 撤去部材の概要図

本橋は前述した通り，昭和59年（1984年）に暫定指針として示された『道路橋の塩害対策指針（案）』の後に，追加の拡幅桁が架設されており，塩害対策の配慮が異なる桁が同一環境下で供用されていた。塩害対策指針（案）では，かぶりを確保することで塩化物イオンの浸透に抵抗するものであるが，その実態確認のためのデータ蓄積として，既設桁と拡幅桁のシースカぶりを確認した。本橋の設計図書から確認した鉄筋のかぶりは，既設桁が33.5mm，拡幅桁が70.0mmであり，拡幅桁は塩害対策指針（案）の塩害対策区分Ⅰに相当する（本来は対策区分Ⅱ～Ⅲの地域）¹⁾。かぶり調査を行った桁の切断面位置と部材番号を図-2に示す。

切断面調査において、図-2に示す既設桁であるG3桁とG5桁の1, 3断面で、C1ケーブル (上縁定着付近) のグラウト不足が確認された。また、拡幅桁のG8桁では全ての断面でC10ケーブル (端部定着) のグラウト未充填が確認されたため、既設桁はグラウト不足付近の、グラウトが充填されている位置からコアを採取し、拡幅桁からは既設桁でコア採取した同様の径間位置から、C10ケーブルと比較対象用にグラウトが充填されているケーブルからコアを採取した。塩化物イオン含有量の計測は、シース界面の主桁コンクリートとグラウトを対象とした。計測結果を表-3に示す。計測の結果、全てのケーブルにおいてシース界面の塩化物イオン含有量は低い結果であり、グラウト内は更に低い結果であることから、シース内への塩化物イオン浸透はなかったと推察される。また、グラウト不良が確認された位置のケーブルに対し、別途引張試験を行っており、PC鋼材は僅かに表面が腐食しているものの、引張強度が設計値を満足している結果であった。

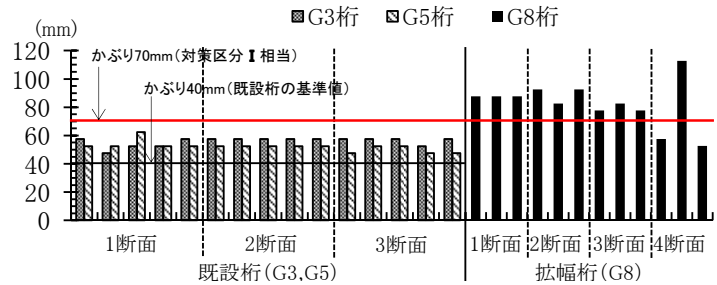
図-3 下段シースかぶり

各切断面に対し、飛来塩分の影響が高いと思われる下フランジ下段に配置されたシースを対象に、計測した結果を図-3に示す。

測定の結果、既設桁では建設当時の規準かぶり40mmを満足していたが、拡幅桁では対策区分Ⅰのかぶり70mmを一部満足していない結果であった。ただし、拡幅桁は既設桁よりかぶりの基準値が大きく、概ね拡幅桁のかぶりは既設桁のかぶりより大きい結果であった。また、既設桁でかぶり70mmを満足していないPC鋼材は、調査した切断面において軸筋よりも低い位置であった。このことから、打設時にシースが下がった可能性があり、スターラップ位置ではかぶりが確保されているものの、スターラップ間で垂れ下がったと考えられる。

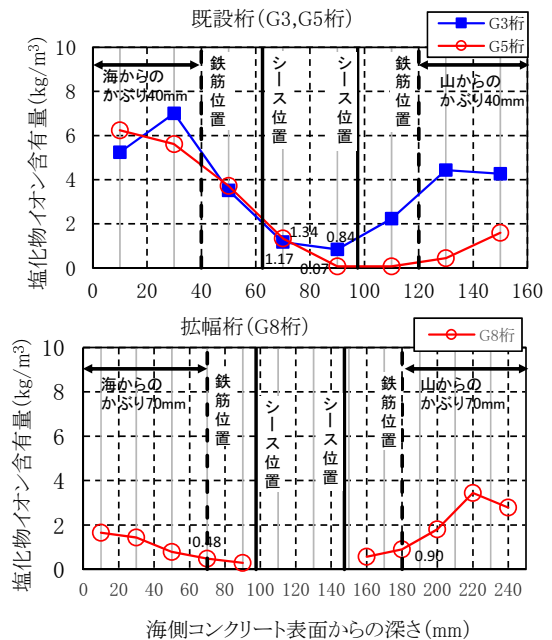
図-4 塩化物イオン含有量 (ウェブ)

試料は支間中央付近のウェブ中段からコアを採取しており、20mm でコアをスライスして塩化物イオン含有量を計測した。計測結果を図-4に示す。計測の結果、既設桁である G3 桁と G5 桁は海側の塩化物イオン濃度が高いのに対し、G8 桁は山側の塩化物イオン濃度が高い結果となった。G8 桁は山側から 2 本目の桁であり、特に計測を行った第 2 径間側には土堤が近接しており、その土堤部から跳ね返った飛来塩分の影響を受けたものと推測される。また、2007 年制定のコンクリート標準示方書に示される鋼材腐食限界濃度

1.2kg/m³ を超えるのは、シース位置に着目した場合、既設桁は概ね超える結果であるが、かぶり 70mm

位置に着目すると既設桁 G5 の海側のみ 1.34kg/m³ と超えているが、その他は全て 1.2kg/m³ 未満であり、既設桁においてもかぶり確保が確保されていれば、塩害劣化を抑制された可能性があると考えられる。

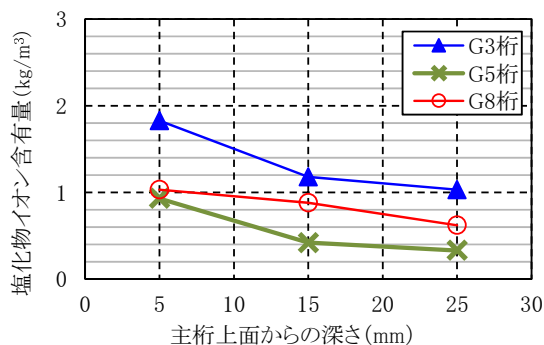
図-5 塩化物イオン含有量 (上床版)

試料は、縦断勾配で橋面高が最も低くなるA2側付近を対象とし、各桁の海側に近い上床版から採取しており、10mmでコアをスライスして塩化物イオン含有量を計測した。計測結果を図-5に示す。計測の結果、既設桁であるG5桁より供用年数の短い、拡幅桁G8の塩化物イオン含有量が高い結果となった。これは、既設桁には桁上面に調整コンクリートが施工されていたのに対し、拡幅桁には調整コンクリートが無かったことが影響したと考えられる。また、既設桁のG3桁とG5桁ではG3桁の方が大きな値となっており、これはウェブでの測定結果でも同様の傾向が見られたことから、前述したコンクリート強度がG3桁のみ別の桁よりも低かったことが影響したと考えられる。
