塩害劣化で撤去された架設年の異なるポストテンションT桁橋のグラウト調査

(一社) プレストレスト・コンクリート建設業協会 ○谷口 正輝
 (一社) プレストレスト・コンクリート建設業協会 正会員 國富 康志
 (国研) 土木研究所構造物メンテナンス研究センター 宇佐美 惣
 (国研) 土木研究所構造物メンテナンス研究センター 石田 雅博

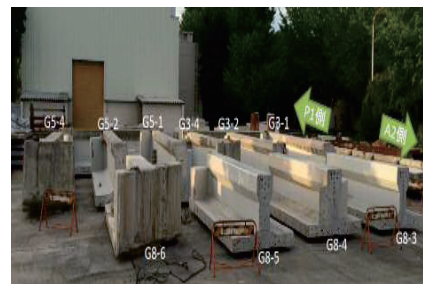
写真-1 撤去部材

を確認するため，架設年度の異なる拡幅桁から選定した。拡幅桁はすべて健全で損傷状況に違いはみられなかったため，任意選定により第2径間のG8桁を選定した。撤去する桁は運搬重量を考慮して，既設桁で4分割，拡幅桁で6分割にして運搬した（拡幅桁はA2側の4ブロックのみを運搬）。撤去された桁の保管状況を写真-1に示す。

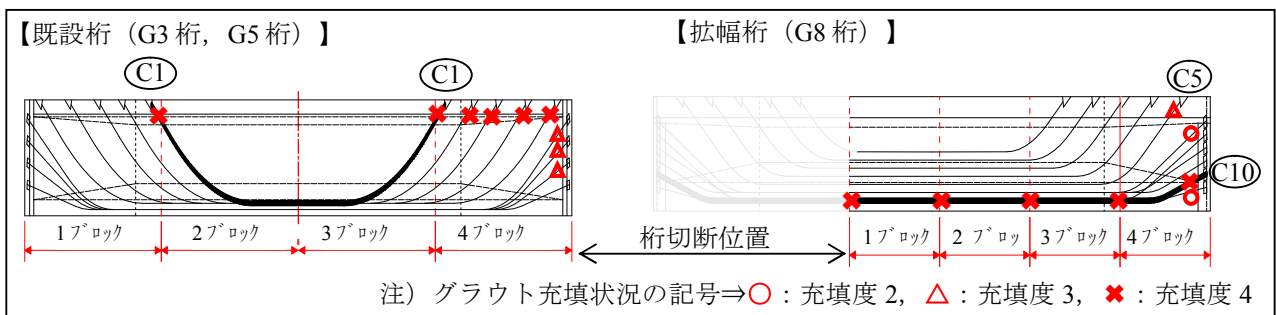
図-3 グラウト充填度調査結果

グラウト充填状況の調査結果を図-3に示す。図-3には、グラウト充填不足を意味するグラウト充填度2~4の部位のみを示している。図に記載する桁切断位置が目視調査を実施した切断面であり、その他の部位に記載している記号は、コア採取により調査した結果である。また、G3桁とG5桁は同様の結果であったため、一つの図で示している（既設桁のコア採取による調査はG5桁のみ）。

調査の結果、既設桁の上縁定着ケーブルの定着具近傍は充填度4であった。また、端部定着のケーブルも定着具近傍では上3段はグラウト充填度3であり、最下段のケーブルのみが充填度1であった。ただし、グラウト充填度4や3が確認されたケーブルすべてに対して、定着位置から離れた切断面ではグラウトが充填されており、定着具近傍以外はPC鋼材の防食が確保されている状況であった。したがって、G5桁下フランジ側面のひび割れは、グラウト充填不足やPC鋼材腐食とは関係のないものである。

拡幅桁では、端部定着の下から2段目に配置されているC10ケーブルのみがすべての切断面でグラウト充填度4であり、これは注入忘れによる可能性が高い。また、上縁定着のC5ケーブルではグラウト充填度3であった。同ケーブルはφ100mmのコア採取により調査を実施しており、定着側と支間中央側の2断面でグラウト充填状況が確認できる。充填度3が確認された位置から100mm程度、支間中央側へ離れた位置では、グラウト充填度1であり完全に充填されている状況であった。端部定着の最上段と最下段のケーブルにおいてもC5ケーブルと同様の傾向がみられ、定着側はグラウト充填度2であるが、支間中央側はグラウト充填度1であった。これらの結果より、C10ケーブル以外のPC鋼材は概ね防食が確保されている状況であった。
