PC連結合成桁の補修

中日本高速道路(株)		○佐藤	啓介
中日本高速道路(株)		大井	明
オリエンタル白石(株)	正会員	大信田	秀治
オリエンタル白石(株)		松下	怜史

キーワード：連結合成桁，補修，定着突起，塩害

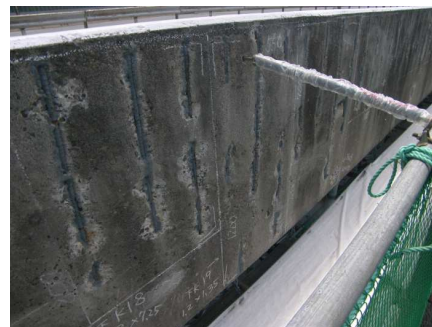
写真-1 壁高欄損傷状況

道路上に散布された凍結防止剤による塩分を含む水飛沫が風によってコンクリート表面に付着する環境であったこと、実施工において広範囲にわたりかぶり不足であったことが損傷要因として考えられる。その結果、写真-1のように鉄筋位置でコンクリートが連続して剥離している。

コンクリート表面に含浸している塩分と浮きを除去するために150MPaの回転噴射式高圧水 (写真-2) で表面処理を行った。なお、遮音壁取付け金具の損傷を防ぐため、金具近傍はディスクグラインダーによる表面処理とした。

表面処理を実施した壁高欄の断面修復平均深さは10mm程度となり、鉄筋露出部には防錆材を塗布し、さらに不動態被膜を再生する効果がある亜硝酸リチウム入りエポキシ系モルタルで損傷箇所の断面修復工 (図-3) を行った。

断面修復工は実施したものの補修箇所がかぶり不足であることと現地の厳しい塩害環境を考慮し、塩害仕様のコンクリート塗装 (図-4) を行った。塩害仕様のコンクリート塗装は、中塗りを標準仕様の1回に比べて、2回することで遮塩性を高めたものである。

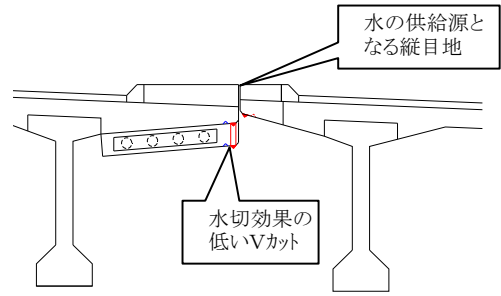
図-5 定着突起部の構造概要

中間支定点近傍の負曲げ区間の床版ひび割れを防ぐため、キャップケーブルにより床版部にプレストレスが導入されている。その中で、縦目地から水が供給される環境にあってVカットによる水切り効果が小さかった中央分離帯下の突起定着部において、定着部の補強鉄筋が切断するほど損傷が激しい状況 (図-5, 写真-3) であった。定着具がモルタル製であり、後埋めモルタルの施工が不十分な箇所もあるため、定着具に損傷を与えないよう補修方法の選定には十分な配慮が必要となった。

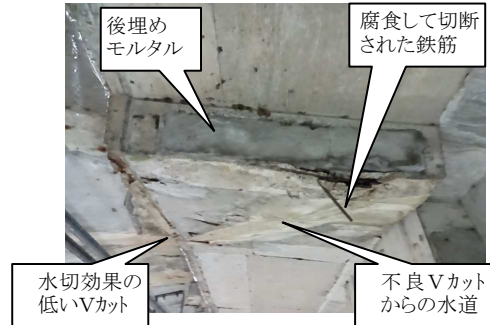
写真-3 突起部損傷状況

施工に先立ち、損傷が激しい部位近傍でドリル削孔を行い採取したコンクリート粉の塩化物イオン量を蛍光X線分析法で測定した。その結果、0~20mm深さにおいて平均1.57kg/m³と発錆限界 (環境で異なるため、ここでは1.2kg/m³に設定) を超える値を示したが、20~40mm深さにおいては平均0.42kg/m³と微小であったことより損傷の主要因はかぶり不足であり、かぶり不足部において塩化物イオン量の発錆限界を超えたことで鉄筋が腐食してひび割れが発生し、そこから侵入した塩水でさらに損傷が進行したと判断した。

3.1(1)(2)と同様の補修を行った。本来の断面修復工は、ハンドガンを用いて約200MPaの高圧水で局部的に断面をはつり取る方法(写真-4)を用いるが、定着具近傍でかつ後埋めモルタル厚が薄い状況下では、モルタル製の定着具をはつり作業で傷つける可能性が大きいため、回転噴射式で様子を見ながら補修箇所の表面の浮きをハツり取ることとした。

PCケーブルを定着する構造上重要な部位であることから、コンクリート表面を将来的に目視観察できる補修方法として、不透明で補修後のコンクリート表面を目視できないコンクリート塗装に代えてシラン・シロキサン系の浸透性吸水防止剤を塗布して耐久性向上対策とした。

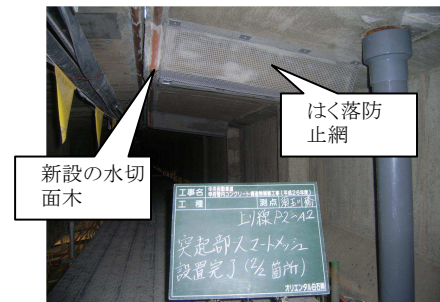
写真-5 水切等設置状況

Vカットは、型枠に面木を設置し、床版コンクリート打設後に脱枠することで形成される。現地ではこの面木と面木が離れて型枠に設置され、脱枠後にVカットができてない箇所が見受けられた。この箇所から水が供給された箇所が集中的に損傷しているため、既存のVカットをすべて埋め戻し、新たな水切として面木をエポキシ樹脂で接着し、ステンレスピンで固定設置(写真-5)した。

補修箇所の中には、断面修復工による定着部の損傷を防ぐために鉄筋位置まではつり作業を行えない箇所があった。このような部位では、鉄筋と断面修復材とが一体化することで得られる付着性能が劣ることは否めないため、目視による定期的な外観観測が必要となる。したがって、はく落防止対策の範囲外ではあったが、目視可能なメッシュ製のはく落防止網を設置した(写真-5)。

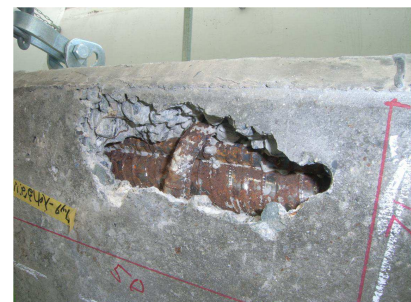
写真-6 主桁下縁空隙状況

本橋の主桁は、ウェブから下フランジに広がるI型断面形状であり、支間中央付近ではウェブに配置されているPC鋼材が鉛直方向と水平方向に変化しながら下縁側に变化する配置形状でコンクリートの充填性に配慮が必要な構造である。建設当時は充填性を確認するセンサーや目視確認を可能とする透明性の高い型枠がない時代であり、型枠を叩いた音でコンクリートの充填性を確認していた。そのような状況下において、本橋は外観上は目立った損傷がなかったが、叩き検査を行った結果モルタルが剥がれ、豆板となっている箇所が18箇所確認された(写真-6)。シーブが目視できるほど大きな箇所もあり、今後の

耐久性を考え、モルタルを注入することとした。
