施工箇所が点在した橋梁補修工事について～（施工を円滑にする事前調査）

(株)富士ピー・エス 正会員 ○坂 達也
 (株)富士ピー・エス 正会員 梶原 勉
 四国地方整備局中村河川国道事務所中村国道出張所 柳川 克一
 四国地方整備局中村河川国道事務所中村国道出張所 山崎 修一

キーワード：床版上面補強工、床版コンクリートの損傷状況、事前調査

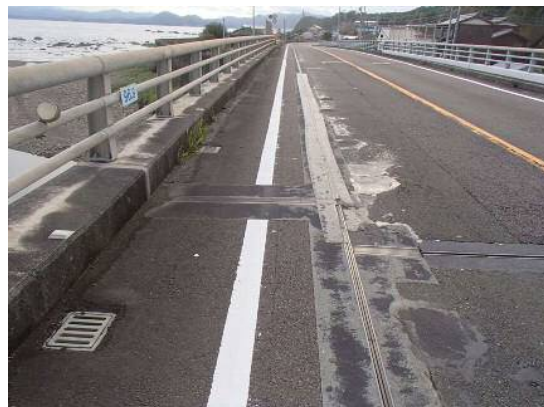
有井川橋は、平成10年度に橋梁拡幅工事にあわせて鋼板による床版補強工事が実施されたが、舗装の異常が比較的早い段階から認められ、舗装の補修が繰り返し行われていた。平成23年度には補修工事の一環として損傷部の舗装を一部撤去し床版上面の確認を行った結果、床版上面に設置された補強鋼板の浮きが確認されている。本工事の施工計画を作成する前に現場状況を把握するため現況確認を行ったが、舗装の浮き・割れなどが数か所で見受けられた（写真-1）。

写真-1 舗装損傷状況

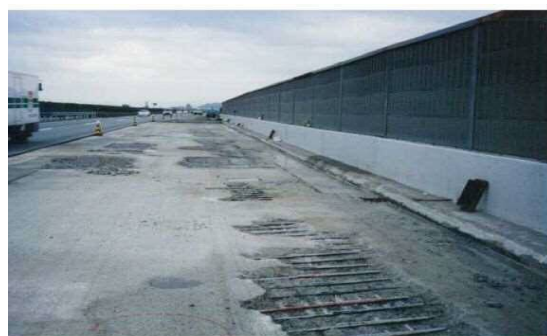
写真-2 床版コンクリートの浮きの例

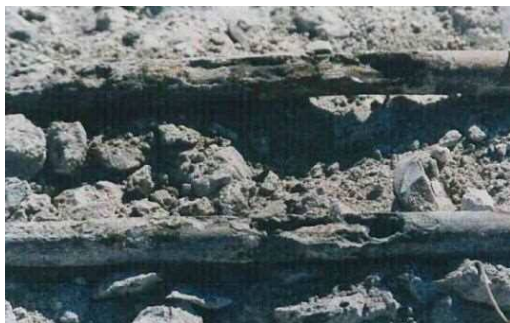
写真-3 床版鉄筋の腐食の例

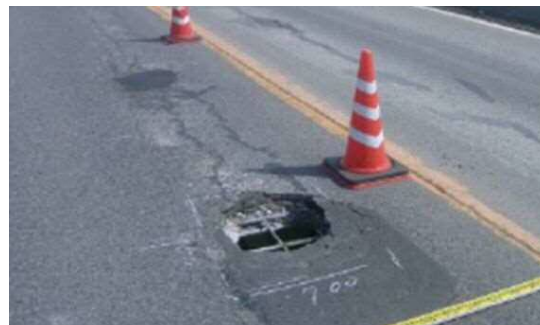
写真-4 床版コンクリートの抜け落ちの例

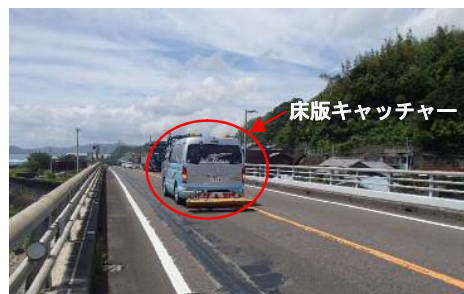
床版コンクリートの状況を確認するために、床版キャッチャーによる非破壊検査を行った（写真-5）。電磁波は材質の異なる境界面で反射する特性を有している。床版キャッチャーは、その特性を利用し床版上面の損傷範囲を測定できる電磁波装置を搭載している。

写真-5 非破壊検査状況

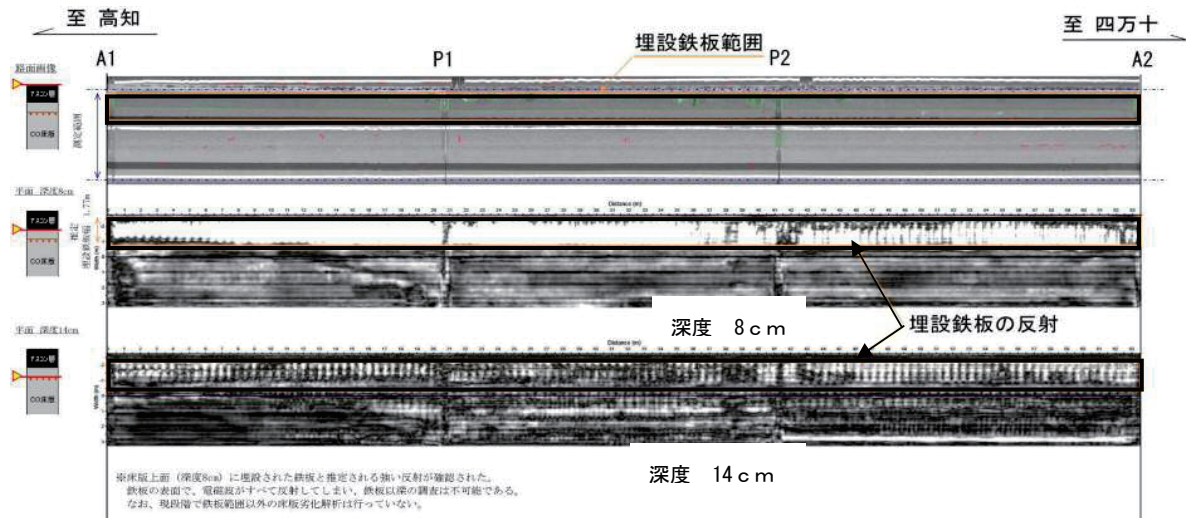
非破壊検査の結果、埋設補強鋼板の配置確認はできたが、床版コンクリートの損傷状況確認は不可能であった（図-

2)。これは、床版上面に配置された補強鋼板により、電磁波が遮られたためであった。

図-2 非破壊検査結果

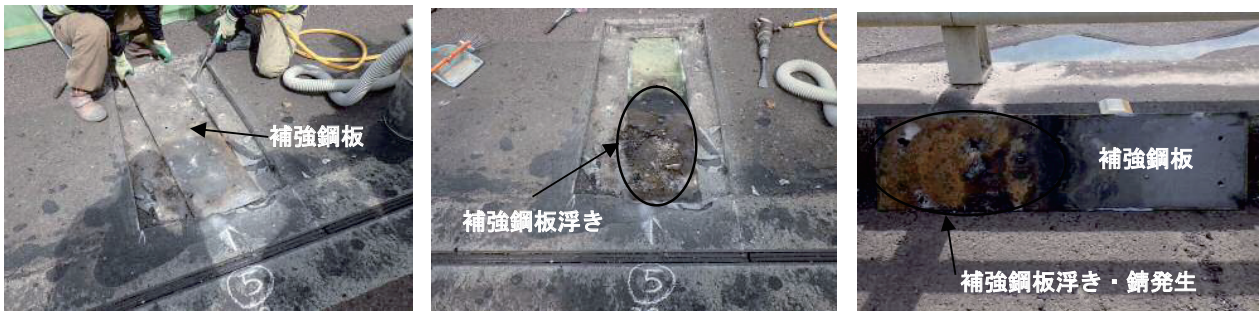
そこで、微破壊検査として舗装の浮き・割れがある部分のうち、1径間あたり2箇所を選定して舗装および鋼板を撤去し、床版コンクリートの損傷状況の確認を行った（写真-6）。

結果は、すべての箇所において鋼板の浮きのみで、床版コンクリートについての損傷は皆無であった。

写真-6 微破壊検査状況

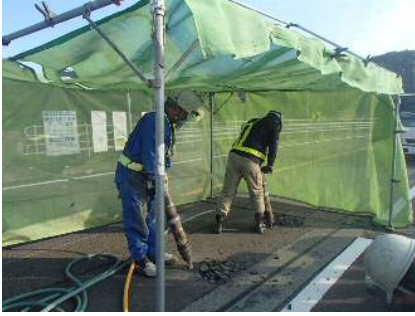
写真-7 舗装撤去状況

施工箇所の終日片側交互通行規制を行い、アスファルト舗装をカッターで切断後、ブレーカーにて手研りで撤去した（写真-7）。既設補強鋼板については、チッパーを使用して撤去した（写真-8）。

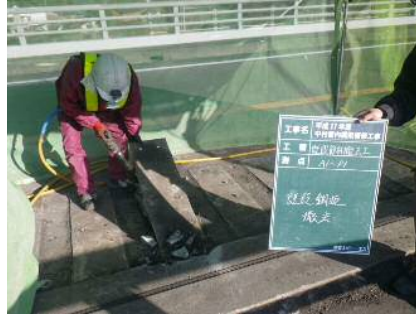
写真-8 既設鋼板撤去状況

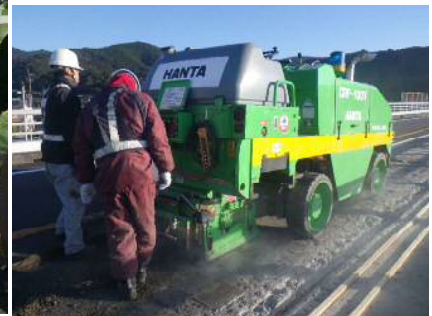
写真-9 切削状況

既設補強鋼板の撤去後、切削機を使用して、床版コンクリートを深さ1cmで切削した（写真-9）。

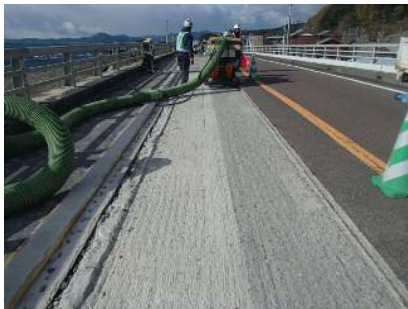
写真-10 下地処理状況

床版コンクリート切削完了後、下地処理としてブラスト処理を行った（写真-10）。

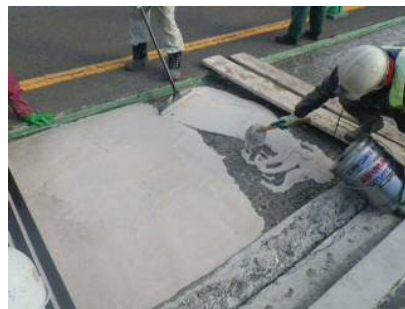
写真-11 断面修復状況

プライマー塗布完了後、エポキシ樹脂モルタルを使用して厚み5mmを目標に断面修復を行った（写真-11）。

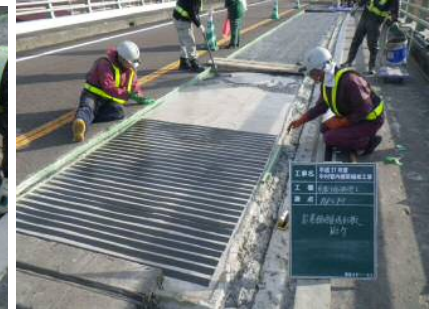
写真-12 炭素繊維補強状況

断面修復のエポキシ樹脂モルタルが硬化する前に、炭素繊維成形板を配置し埋め込み、断面修復と同じエポキシ樹脂モルタルを使用して表面仕上げを行った（写真-12）。

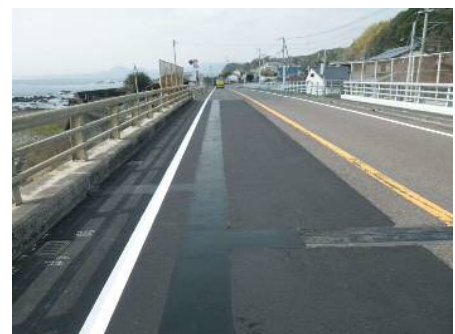
写真-13 完成

本稿では、床版上面補強工の事前調査および施工について紹介した。事前調査を確実に行ったことで、工期の遅延もなく円滑に工事を完了することができた（写真-13）。本工事に協力して頂いた方々に感謝の意を表しますと共に、本稿が微力ながら今後の他工事の参考になれば幸いである。
