3. 施工の流れ

福岡高速1号線の橋梁のうち、橋脚番号 I-144～I-148 区間が施工範囲である。図-2 に構造一般図を示す。橋脚は、I-144 と I-145 が2層門型鋼製橋脚で、橋脚梁部の上段が上り線、下段が下り線である。施工は、足場設置後、現地調査および実施設計が完了した径間ごとに床版補修・補強工，高欄補修工を実施し，橋脚ではボルト取替時の応力検討を行ったのち施工に着手した。図-3 に施工フローチャートを示す。

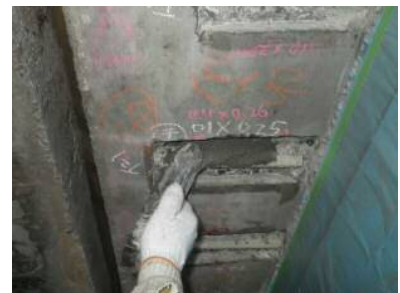
写真-2 断面修復状況

床版補修工では、床版の下面からひび割れ注入工，断面修復工を施した。写真-2 に施工状況を示す。断面修復工では、左官工による天井への修復作業で、モルタルの浮きや剥がれを生じさせないように1度に厚くモルタルを塗布せず，厚さ2cm以下でモルタル硬化を確認しながら修復作業を進行した。また，補修後は，床版の長寿命化を目的として炭素繊維シート格子貼付工を実施した。図-4 に示す貼付要領参考図から，格子窓部にてコンクリート面の目視確認ができることが分かる。

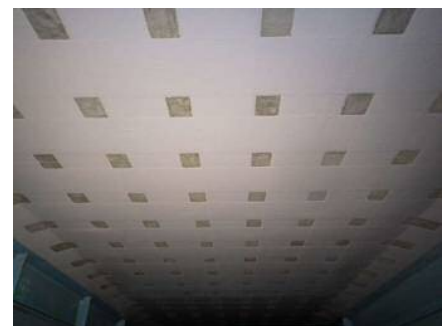
写真-3 炭素繊維貼付完了

写真-3 に炭素繊維貼付完了後の状態を示す。

なお，格子窓部ではシラン系の含浸材を塗布している。

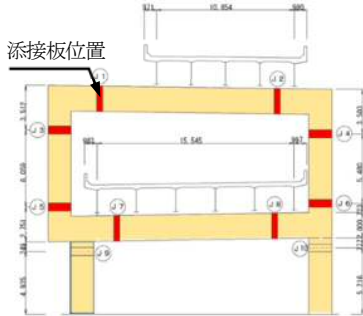
図-5 I-144 添接板位置(参考)

高力ボルト取替工は、鋼製橋脚の添接板部で高力ボルト(F11T)を撤去しトルシアボルト(S10T)に取替えるもので、応力検討を行い取替え時の抜取り可能本数・取替え順序を決定後に施工を進行した。図-5にボルト締めされた添接板位置を写真-4、写真-5にボルト取替状況を示す。

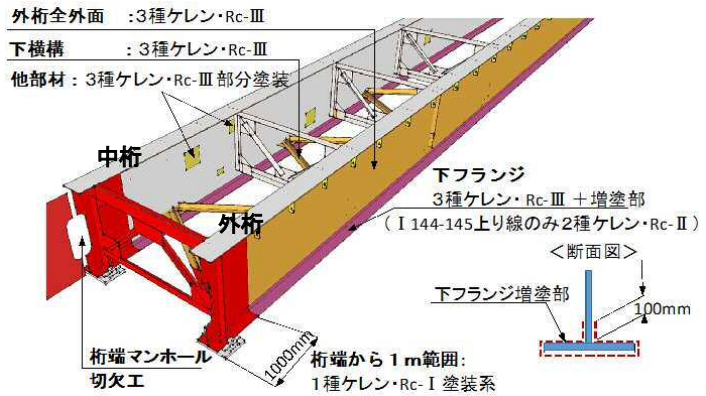
図-6 上部構造・塗装塗分け図

塗装補修工では、ブラスト工法で旧塗膜・錆部を除去し、同時に凹凸のブラストパターンを鋼材表面に施す1種ケレン処理後のRc-I塗装系部と、既塗膜の活膜を残して表面を目荒らしし、且つ、機械工具にて部分的な錆部を除去した3種ケレン後のRc-III塗装系部、および、3種ケレン部のなかで部材の主要部位で下塗り工程を2回増やした増塗塗装部に塗り分けた。

また、試験的に上り線 I-144, I-145 径間の主桁下フランジ部のみ、機械工具で鋼材面を露出させる2種ケレン後に Rc-II 塗装を施した。事前に行ったケレン方法と粉塵鉛濃度の確認試験結果から、1種2種ケレン時では鉛有害成分の飛散と安全性が懸念されたため、ケレン前に1種2種ケレン範囲を防護したうえで、剥離剤を用いて既塗膜を除去し、その後、各種ケレン・塗装作業を進行した。図-6に上部構造の塗装塗分け図を示す。なお、塗装前には図-6内に示す桁端マンホール切欠工を先行した。

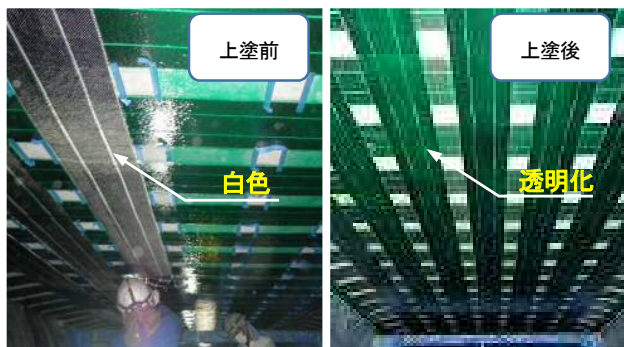
写真-6 炭素繊維への樹脂含浸状態

炭素繊維シート貼付工における品質の確保では、貼付時で炭素繊維への接着材未含浸状態等のヒューマンエラーをなくすため、明らかに含浸状態が確認できる材料の選定を行った。写真-6には、含浸接着材上塗り前と上塗り後の状態を示す。樹脂含浸後に白色ラインが透明化し繊維接着が良好であることを確認しながら作業を進行した。また、施工範囲を細分化し材料使用量を管理することで、標準使用量を満たし、且つ、適切な材料配分ができ品質確保へ繋がった。図-7に管理パネル番号を表-3に材料用量管理表の1例を示す

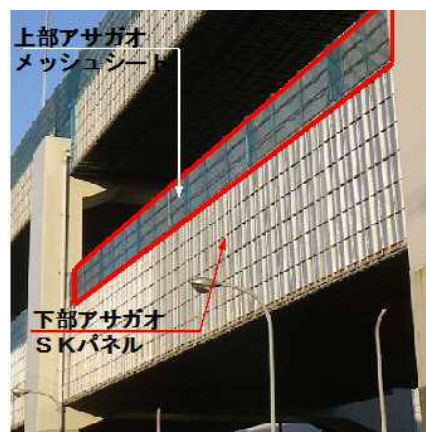
写真-7 足場・朝顔部全景

写真-7に足場全景を示す。朝顔2段足場の手摺部にあたる上部朝顔部のパネル高不足箇所では単管、メッシュシートで構築し、台風接近時にはメッシュシートの解放のみで対応できるよう工夫した。
