## 中峰2号配水池耐震補強工事の施工報告

工事名：上水1号 平成26年度中峰2号配水池耐震補強工事

構造形式：7600tプレストレストコンクリートタンク

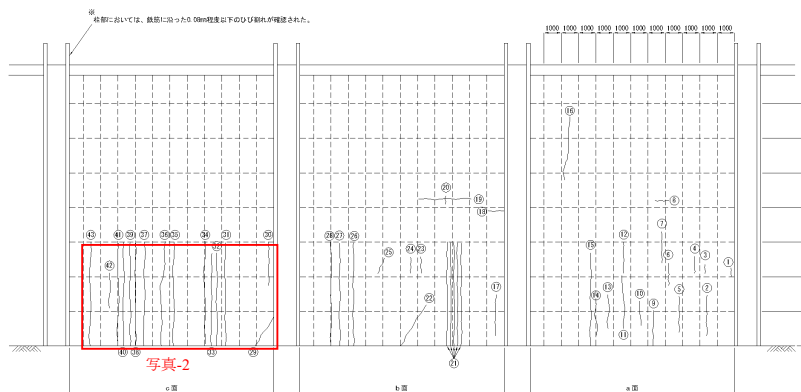
図-4 ひび割れ正面図

東北地方太平洋沖地震の本震及び以後の余震により、側壁下方底版部付近より側壁中程7m付近の範囲で鉛直方向に大小合わせて70本程度のひび割れが発生した。大きいひび割れは0.2mm以上で貫通しており、漏水が継続的に発生していた(図-4, 写真-2)。

補強工事着手前に既設躯体を目視および打音により調査を行った。ひび割れは、炭素繊維シートへの応力集中の原因となるため適切な処理を行わなくてはならない。今回は、0.2mm以上のひび割れを注入工法により処理した(写真-3)。

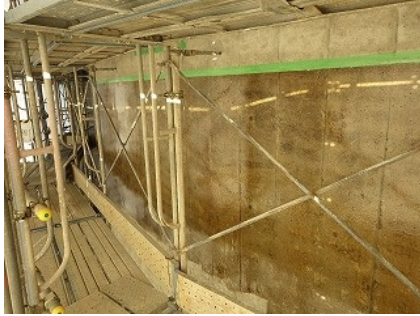
写真-5 プライマー塗布

プライマーの指触乾燥後、エポキシパテにて不陸修正を行うがコンクリート表面が風化しており粗面状になっていたため、一度の塗布ではピンホールが生じてることから何層も塗り重ねることによって不陸を修正した(写真-5, 写真-6)。

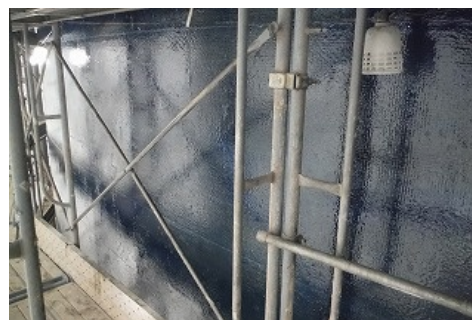
写真-13 貼付完了

高さが12mあるので500mm×24段分の接着を行うが, 接着した炭素繊維が自重により数mm下がることがわかり, エポキシ樹脂の硬化を促進するために養生温度を上げたり, 脱泡回数を増やしたりすることで対応した。

円周方向に500mm幅の炭素繊維シート高弾性200g/m<sup>2</sup>目付を1層貼り付ける(写真-13)。
