滝見橋に着目した多湿環境のコンクリート表面性状の変化と洗浄の効果

日本大学大学院理工学研究科土木工学専攻 学生会員 ○濱野 北斗
日本大学理工学部 正会員 工博 関 文夫

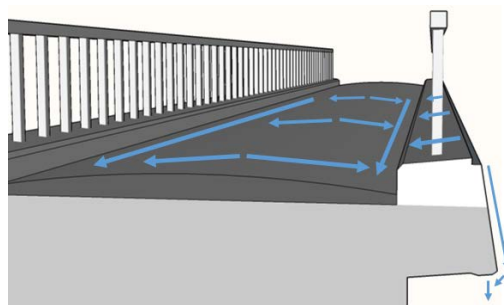
図-2 滝見橋の水仕舞い

滝見橋の橋面の排水勾配は、横断勾配 0.3 %、縦断勾配 3.0 %を有している。また、地覆の水仕舞いは、天端勾配を 2.0 %歩道側 (内側) へ設け、地覆外側の面木を直角にすることで、縦断勾配方向へ雨水を誘導し、地覆のファイシラインに局所的な汚れが着くことを排除している。張出し床版の端部下面では、大きな突起を有することで、桁への伝い流れをカットしている。滝見橋の雨水の流れ方を図-2に示す。また、地覆の外側と橋体には耐久性向上養生剤がされており、汚れの付着防止が図られている。

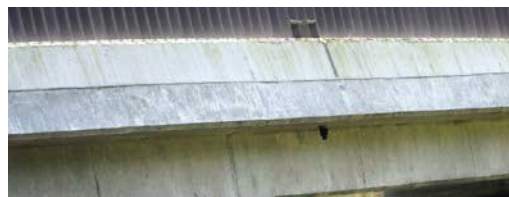
滝側北における③の明度は 5.8 程度で (写真-4), ④では 4.0 と約1年で 1.8 程度と急激に汚れていった (写真-5)。それに対して、下流側南における③の明度は 6.3 で、④では 5.7 と 1 年で 0.6 程度と緩やかに汚れの進行した。汚れの進行を滝側北と下流側南を比較すると、滝側北の方がおよそ 3 倍程度早く進行した。

写真-4 ③おおよそ2年経過した滝側北の表面性状

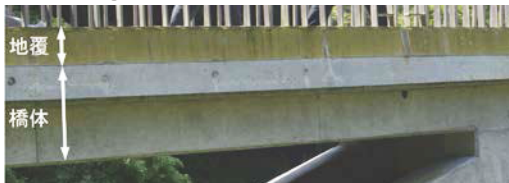
滝見橋のコンクリートの圧縮強度は橋体と地覆で異なる。橋体は $f'_{ck} = 36 \text{ N/mm}^2$ で地覆は $f'_{ck} = 24 \text{ N/mm}^2$ である。完成から 3 年経過した際の橋体の明度は 5.9 で、地覆は 4.0 と異なる結果になった。地覆よりコンクリートの圧縮強度の高い橋体のコンクリートは、コンクリートの緻密性が影響したと思われる (写真-5)。

コンクリート表面が南を向いている下流側南は陽によく当たる (写真-6)。また、北を向いている滝側北は陽に当たりにくく、滝にも向いているという環境にある (写真-5)。そこで、④におけるコンクリート表面が北向きの面と南向きの面の比較を行ったものを図-5 に示す。滝側北の明度の平均は 4.0 程度に対して、下流側南の明度の平均は 6.0 程度で、南向きの下流側南が 2.0 程度高い値を示した。汚れのばらつきを示す標準偏差 (以下 σ と示す) は、滝側北は $\sigma = 0.384$ に対して、下流側南は $\sigma = 0.772$ である。下流側南がばらついた要因として、橋の両端から 5 m までは植生の関係で日陰になることから、橋軸に対して異なる環境が生じていたためと推察する。

写真-5 ④おおよそ3年経過した滝側北の表面性状

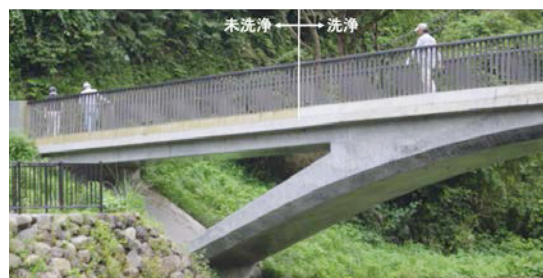
2 回目の洗浄前後の明度の分布を図-6 に示す。どの面も洗浄前の明度によって、6.0 程度まで明度の上昇が見受けられた。地覆の外側において、滝側は 2.3 程度上昇し下流側は 0.3 程度の上昇であった (写真-9)。地覆の上においては、滝側と下流側ともに 0.7 程度上昇した。地覆の内側においては、滝側と下流側ともに洗浄によって明度が 1.9 程度上昇した。2 回目の洗浄からおおよそ 9 ヶ月後、滝側北の明度は 1.0 程度低下し、1 回目の洗浄の 9 ヶ月後の予測値より 0.2 程度緩やかに汚れが進行した。下流側南の明度は 0.1 程度低下し、これまでの汚れの進行と同様な傾向であった (図-4)。

写真-9 ⑤およそ3年経過した滝側北の表面性状

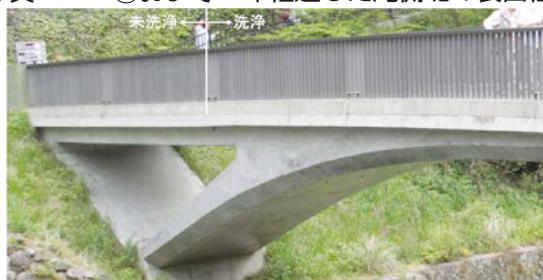
滝側北における洗浄前④, 洗浄後⑤, 洗浄から9ヶ月後⑥の明度の分布を図-7に示す。2回目の洗浄の際に, 橋軸0~29 mは洗浄を行い, 橋軸30~39 mは洗浄せず, 汚れの追跡を行った。洗浄前の④における汚れは粉塵による汚れと菌類による汚れが共に付着しているため, 明度は4.0程度であった。洗浄後の⑤では明度は洗浄によって6.3程度まで上昇した。洗浄から9か月後の⑥では洗浄箇所と未洗浄箇所の明度はどちらも5.5程度で落ち着いた。洗浄箇所は粉塵による汚れが付着し明度が低下し, 未洗浄箇所は菌類による汚れが冬季の気温低下によって死滅し, 雨で洗い流されたことによる自然浄化作用が生じ, 粉塵による汚れが残ったため洗浄箇所と同程度の明度になったと推察される。

写真-10 ⑥およそ4年経過した滝側北の表面性状
