断面形状が変化するT桁端部の塩害補修工事について

(株)富士ピー・エス 正会員 工修 ○田村 誠一
 福岡市 工修 池田 武志
 福岡市 工修 九十九 圭
 (株)富士ピー・エス 正会員 吉田 光秀

キーワード：ウォータージェット，犠牲陽極，塩化物イオン固定，吹付け工法

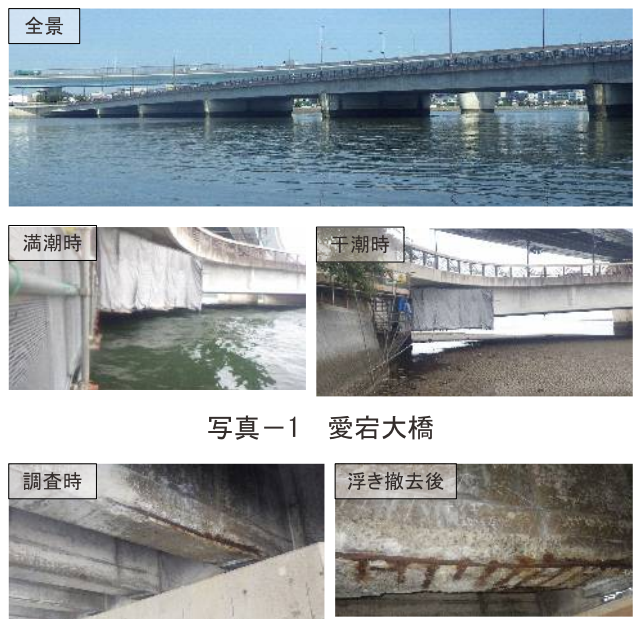
写真-2 劣化状況

愛宕大橋は平成7年に福岡市の室見川河口に架設された橋で、橋長283.5mの6径間単純ポストテンションT桁橋である。本橋は海から吹く風と波しぶきの影響を受けるA2橋台側の桁端部、および端支点横桁部においてコンクリート中の塩化物イオン濃度が高くなったことにより、鋼材の腐食が発生していた。

塩害が認められるA2橋台側は満潮時は主桁下面近くまで海水面が上昇し、干潮時には干潟があらわれる。写真-1に本橋の全景と干満時の状況、写真-2に代表的な劣化の状況を示す。

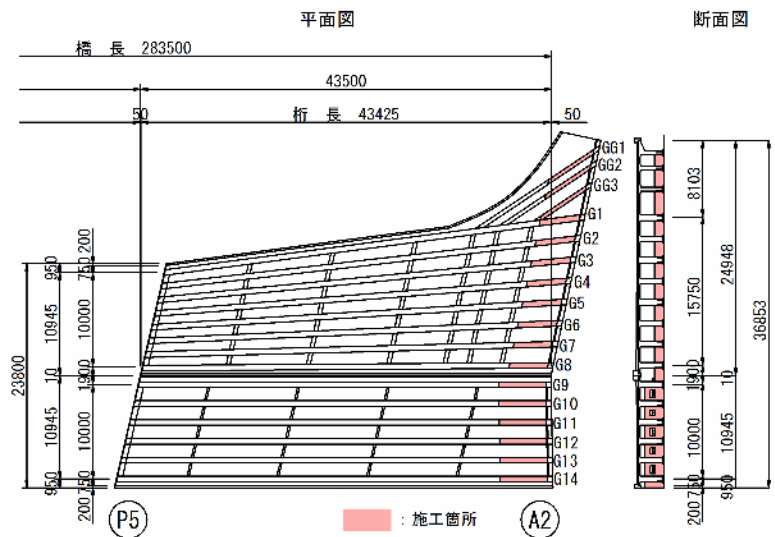
図-1 施工範囲

本工事では簡易的な塩化物イオン量調査を現場で実施し、施工範囲を決定後、塩化物イオンが浸透した桁端部の下フランジとウェブの一部、端支点横桁のコンクリートをWJ工法ではつりとした。そして犠牲陽極材を設置し、塩化物イオン固定化材を配合した材料による断面修復を実施した。施工範囲を図-1に示す。

主な工事内容は、塩化物イオンが浸透した桁端部の下フランジとウェブの一部、端支点横桁をウォータージェット工法（以下WJ工法）によるコンクリートはつりと、断面修復部への犠牲陽極材設置，吹付け工法による断面修復，鋼材腐食環境検知システムの設置である。

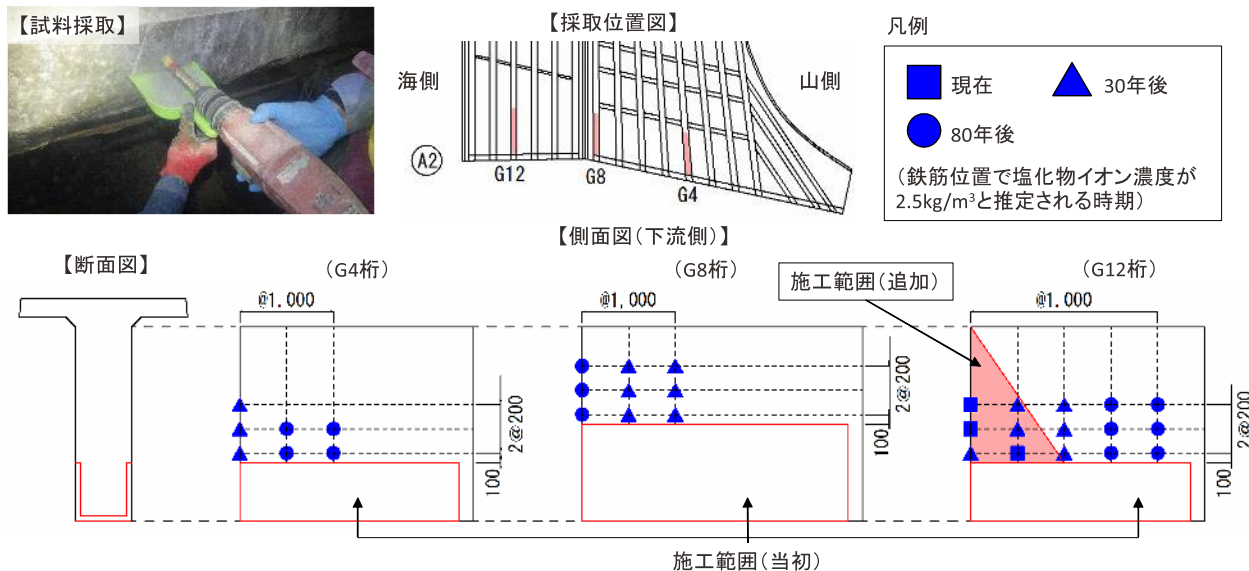
図-2 測定結果と施工範囲

この測定結果から、横桁については当初の施工範囲で変更がないこと、主桁についてはいずれも上流側は塩化物イオン濃度が低く逆に下流側は高い傾向を示し、とくにG12桁の下流側の側面は桁下から1.5mの高さまで塩化物イオン濃度が高かったことから施工範囲の変更を行った。

これは、海から吹く風の影響で上部工に波しぶきがかかっていたためと思われる。G12桁の測定結果をもとに同様の波風の条件となるG9~G14桁についても施工範囲を拡大した。測定結果と施工範囲を図-2に示す。

施工範囲は今後定期的に点検が実施されることや、損傷状況などから補修から30年後（架設後約50年）に鉄筋位置で塩化物イオン濃度が 2.5kg/m^3 未満と推定される箇所についてはコンクリートを除去しないこととし、現在（架設後21年）における鉄筋位置の塩化物イオン濃度が 2.5kg/m^3 以上と推定される箇所は当初の計画から施工範囲を拡大することとした。

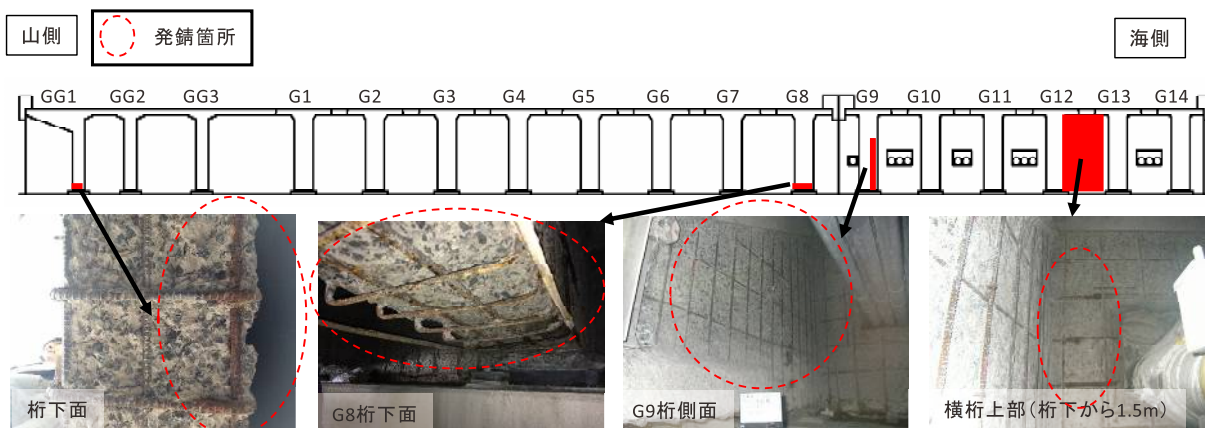
図-3 発錆状況

はつり完了後に鉄筋の発錆状況を目視確認した結果を図-3に示す。主桁は海側となるG14桁側の桁ほど鉄筋の発錆が多くみられた。GG1～G8桁間は主に主桁底面に多く発錆が見られ、G9桁～G14桁は主桁底面に加えて下流側の主桁側面の高い位置（A2橋台天端から1.5m程度）にもみられた。このことから、同じ橋梁であっても、主桁位置により発錆状況が異なることがわかった。迅速測定法による塩化物イオン濃度の調査結果とも相関性がみられた。

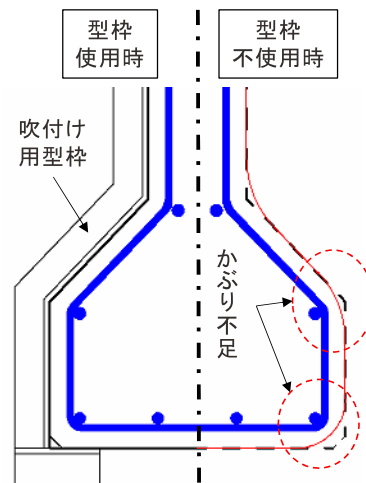
図-4 比較イメージ図

断面修復が広範囲となるため、吹付け工法で断面修復を行った。吹付け工法の施工の性質として、形状が変化する断面に吹付けた際、角の部分が丸くなることによるかぶり不足や、不陸の大きい仕上がり面となることが予想された。そこではつり前に計測した躯体寸法をもとに、吹付け用の型枠を作

製し、出来形精度の向上と吹付け時の施工性を考慮して50cm間隔で設置した。型枠使用時と不使用時の比較イメージ図を図-4に示す。型枠の設置により、吹付け前にかぶりが確認でき、吹付け後の角の仕上がりもよく、大きな不陸も見られなかった。施工状況を写真-5に示す。
