## 既設P Cタンクの耐震補強および改修工事報告

キーワード：P Cタンク，耐震補強，炭素繊維，FRP防水

工事名：正福寺配水池耐震補強工事

構造形式：円筒形二重プレストレストコンクリート造タンク

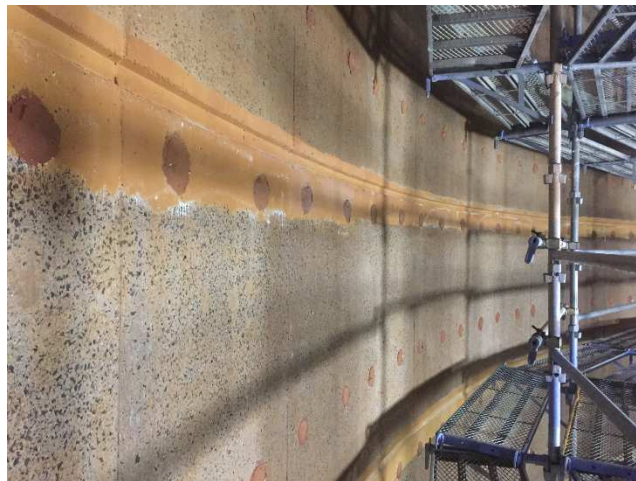
写真-1 内タンク側壁内面防水前状況

タンク内の側壁（外壁内面、内壁外面）は、貯水により側壁表面のセメント分が溶出し、骨材の一部が露出している状態であった（写真-1）。しかし、片側が満水の状態でもう一方を空水にしても漏水は確認されず、壁内外面に有害なひび割れが確認されなかったことから、壁面のプレストレス構造は有効に機能していると判断できた。

2箇所目は、内壁の外側である。ここを防水施工するときは、内タンクに水が入っている状況（内タンクが供用中の状況）での作業となり、施工中に結露が発生する可能性があった。そこで、表面乾燥後、FRP製の3.8mm厚のシートを接着剤で貼り付け、内壁外側全体を覆った（写真-4）。このシートには層の中に空隙が設けてあり、その構造によって結露が防止され、作業中の施工不良を予防することができた。

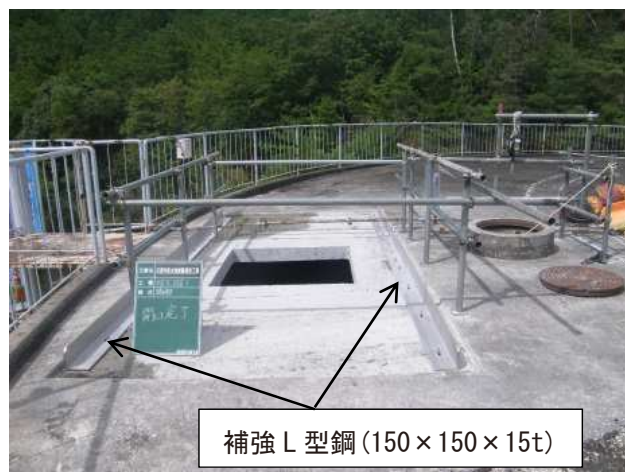
写真-2 開口部補強状況

本タンクの屋根に設置されている開口は、人孔（φ700）と換気用のガラリ（φ500）である。これらの開口の大きさは、資機材の搬出入やはつり殻の搬出等の作業を行うには不十分であった。このため、作業孔（□1300）を新たに設置し、その作業孔を使用してタンク内部の底版補強など改修作業を進めた。

作業孔の開口作業に先立ち、その位置を検討する必要があった。とくに外タンク屋根はフラットスラブ構造で、幅450mmのRCプレキャストスラブが半径方向に架設されており、新たな開口を設置できる箇所は、人孔付近の場所打ちRCスラブ部分に限定された。検討の結果、開口設置後の当該部分に強度不足が判明したため、150×150×15tのステンレス製L型鋼で半径直角方向に補強した上で開口することとなった（写真-2）。開口作業は、ウォールソーカッターにて切断し、切断したコンクリートブロックをクレーンにて吊り上げて行った。
