1960年代と2000年代に建設された撤去橋梁を用いたグラウト充填調査

コーツ工業(株) 正会員 ○小瀬戸 弘樹
 コーツ工業(株) 正会員 安達 健太
 (株)ケイテック 松川 嘉孝

キーワード：道路橋、ポストテンション方式PC橋、撤去橋梁、グラウト充填調査

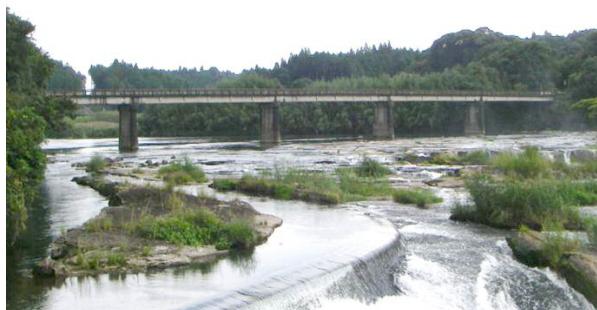
写真-1 撤去前の曾木大橋

調査は、事前調査として外観変状調査を実施した。外観変状調査の結果、主桁の一部でかぶり不足による鉄筋露出やコンクリート剥離等の変状は見られた。これらはいずれも軽微なものでグラウト充填不足に伴って発生するシース沿いのひび割れや耐荷力の低下によって発生するひび割れは見られず、主桁は概ね健全であると判断できる状態であった。

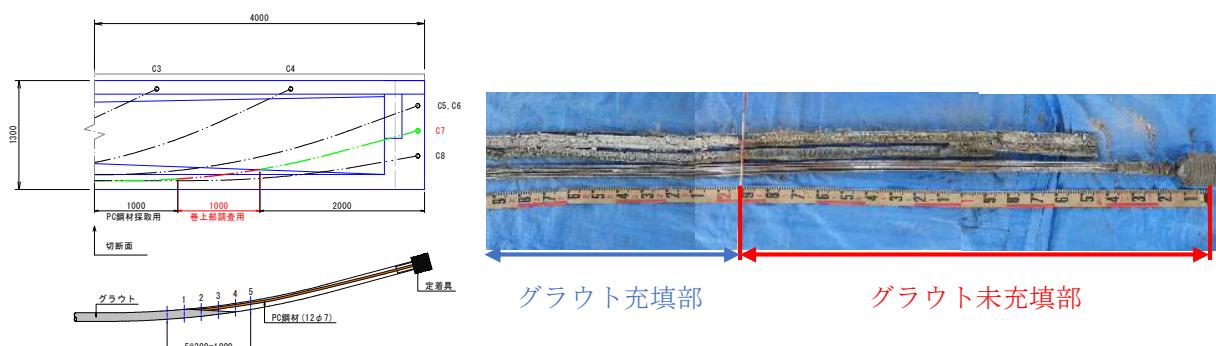
図-2 採取位置および解体状況

主桁端部のPCケーブルを解体した結果、上縁、端部定着に関わらず巻上げ付近を境としグラウトの充填部と未充填部が発生していた。また、PCケーブルのほとんどで定着部から2m程度の範囲でグラウトの未充填が確認された。図-2に、PCケーブルの採取位置および解体状況を示す。

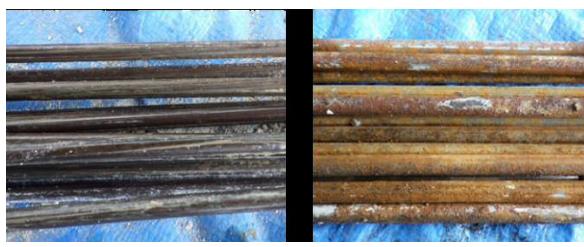
写真-2 採取したPC鋼線の状況

採取した PC 鋼線の状態（写真-2）を確認したところ、グラウトが充填されている箇所では錆や腐食は認められなかったが、グラウトが未充填の箇所では、錆や腐食による孔食、微小の断面欠損が生じている状況が確認された。このため PC 鋼材の劣化度を確認するため引張試験を実施し機械的性質について確認を行った。供試体 1 がグラウト充填部から採取したもので供試体 2 がグラウト未充填部から採取した鋼材である。試験の結果（表-3），引張強度および降伏荷重は、すべての試験体で JIS G3536:2014（PC 鋼線及び PC 鋼より線：SWPR1AN）に示される数値を満足した。供試体 2 についてはグラウトが未充填部であったが、供試体 1 と比較しても引張強度や破断伸びに大差はなく、機械的性質に大きな問題は生じていなかった。

a) グラウト充填部

b) グラウト未充填部

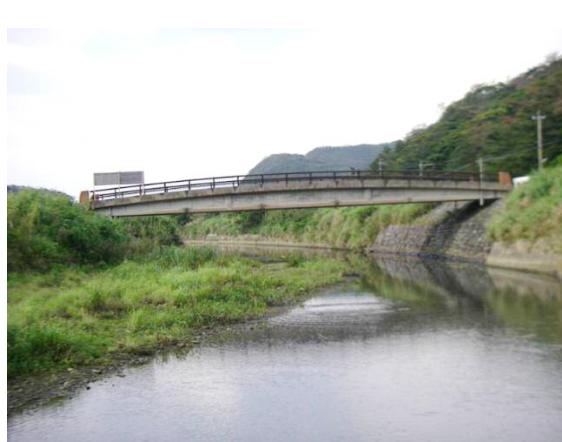
写真-3 アヒン橋全景（撤去前）

本橋は、建設年が比較的新しいこともあり設計図書や報告書が残されていたため使用された材料等も確認できた。調査は、事前調査として外観変状調査を実施した。外観変状調査の結果、橋面舗装の変状や主桁や床版でのひび割れ、鉄筋露出等の変状も認められなかった。また、防水層が設置されていたこともあり床版間詰め部や桁端部付近からの漏水も認められず健全な状態であった。

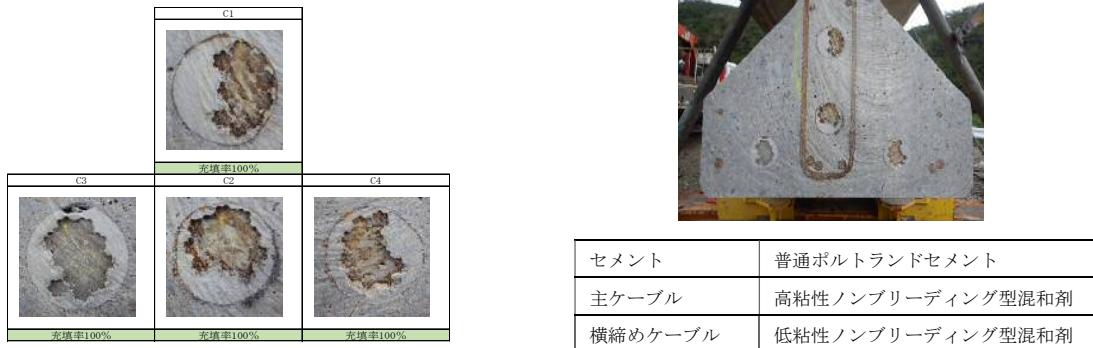
図-4 切断面調査状況

G1桁からG4桁では支間中央部付近の1切断面で、G5桁では6切断面の計7断面で調査を実施した。調査を実施した結果、図-4に示すとおりすべての切断面で充填率はほぼ100%であった。

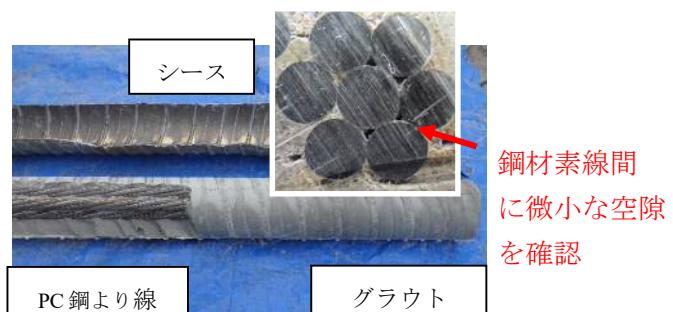
図-5 解体調査状況

端部1m部分を解体した結果、PC鋼材の素線間で微小な空隙は認められたがそのほかの空隙は認められずグラウトの充填は極めて良好で錆等も確認されなかった（図-5）。

曾木大橋同様にPC鋼材を採取し引張試験を実施した結果、問題ない結果であった。
