## 亜硝酸リチウムを用いたグラウト再注入を行ったPC橋の鋼材腐食抑制効果

(株)ピーエス三菱 正会員 工博 ○鴨谷 知繁  
 (株)ピーエス三菱 正会員 工博 石井 浩司  
 神戸大学大学院 正会員 工博 森川 英典

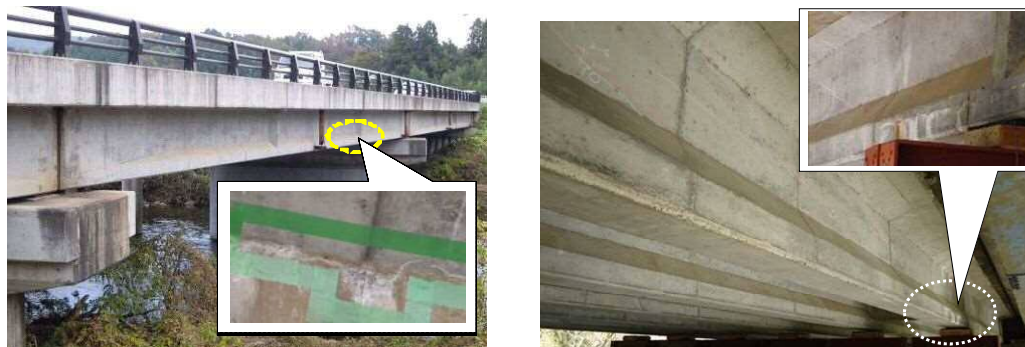
写真-1 対象橋梁の外観 (左: H橋, 右: S橋)

モニタリングを実施した橋梁は、写真-1に示すように、東北地方にある H橋<sup>1)</sup>と中部地方にある S橋<sup>3)</sup>である。いずれも上縁定着ケーブルにグラウト充填不足が生じていた既設ポストテンションPCT桁橋であり、写真-1の拡大部に示すように主ケーブルに沿ったひび割れやエフロレンスが確認され、H橋については2012年、S橋については2013年に本工法および橋面防水等による補修が実施された。

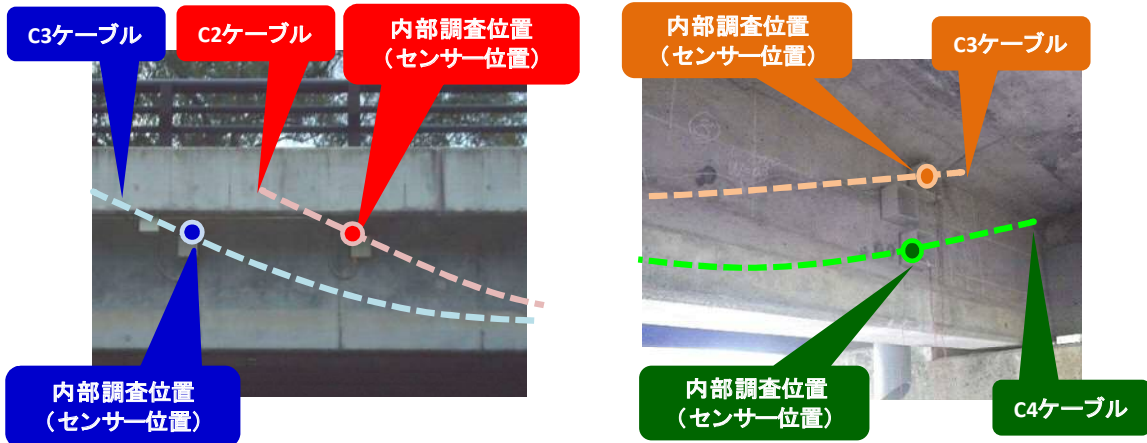
写真-2 モニタリング対象ケーブルの内部調査およびセンサー設置位置 (左：H橋, 右：S橋)

写真-2に示すようにモニタリング対象ケーブルは、いずれも上縁定着ケーブルでH橋についてはP1-P2径間G1桁のC2ケーブル(終点側)およびC3ケーブル(終点側)の2箇所、S橋についてはA1-A2径間G1桁のC3ケーブル(終点側)およびC4ケーブル(終点側)の2箇所である。写真-2に示す位置においてシース内部の調査を行った結果を表-1に示す。H橋のC2ケーブル(終点側)では腐食が確認されなかったが、そのほかの3ケーブルでは著しい腐食が確認された。著しい腐食の発生要因の推定を目的にH橋については既設グラウト中の塩化物イオン量調査<sup>1)</sup>、S橋については図-4に一例を示すように精製水を浸み込ませた綿棒による拭き取りと、精製水への溶出を数度繰り返して作成した検水に含まれる塩化物イオン濃度測定する拭き取り法<sup>4)</sup>による塩化物イオン調査を実施した。その結果、凍結防止剤に起因する塩化物イオンのグラウト充填不足部への侵入が確認された。

本工法による補修後、写真-2に示す位置において亜硝酸リチウム添加補修材をPC鋼材近傍まで除去し、図-5に示すセンサーを設置した。センサーは参照極と陽極を有し、鋼材近傍に設置することでセンサー近傍の自然電位や分極抵抗などを測定するために開発された市販品で、耐久性に関する検討が実施されており<sup>5)</sup>、実構造物のモニタリングにおいて少なくとも3年以上の耐久性が確認されている<sup>6)</sup>。その後、センサーの被覆電線の先端が外部に露出した状態で比抵抗の小さなセメントモルタルで断面修復を行った。またPC鋼材側の被覆電線については、補修時にPC鋼線との電気的な導通を確認したシーすまたは鉄筋に接続した。測定可能な位置まで配線配管を行い、写真-3に示す可搬式測定器であるポテンショガルバナスタットと電源バッテリーを用いて測定を行った。

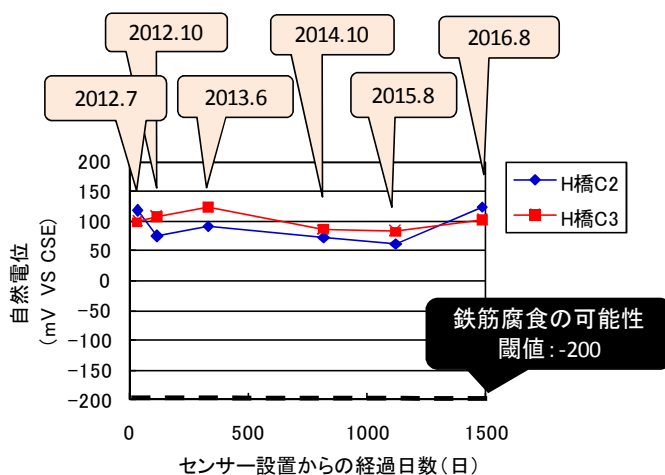
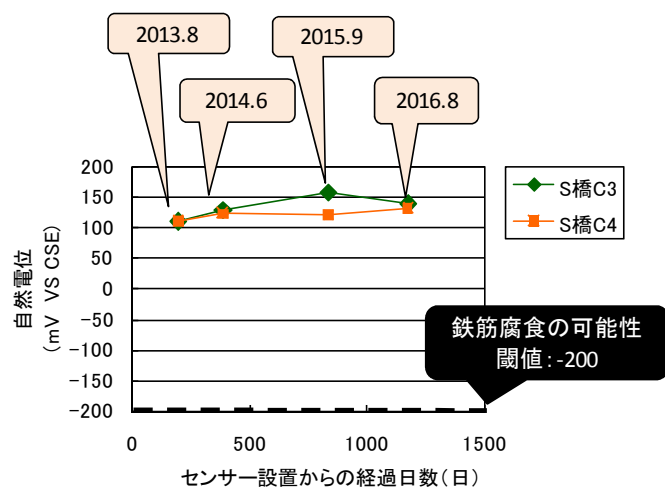
図-6 自然電位の測定結果 (上: H橋 下: S橋)

自然電位の測定結果を図-6に示す。また表-2に評価指標となるASTM C876-91<sup>8)</sup> (以下、ASTM基準)を示す。S橋, H橋の全ケーブル

の自然電位は腐食の程度に関わらず、ASTM基準で「90%以上の確率で腐食なし」を示す閾値である-200(mV vs CSE)より大幅に貴な値である50~200(mV vs CSE)で推移し、橋面からの漏水や再劣化に起因するような経年的な卑化傾向も示さなかった。以上より、モニタリング対象ケーブルにおいては本工法による補修直後に得られた補修効果が良好な状態で確保されていると評価された。

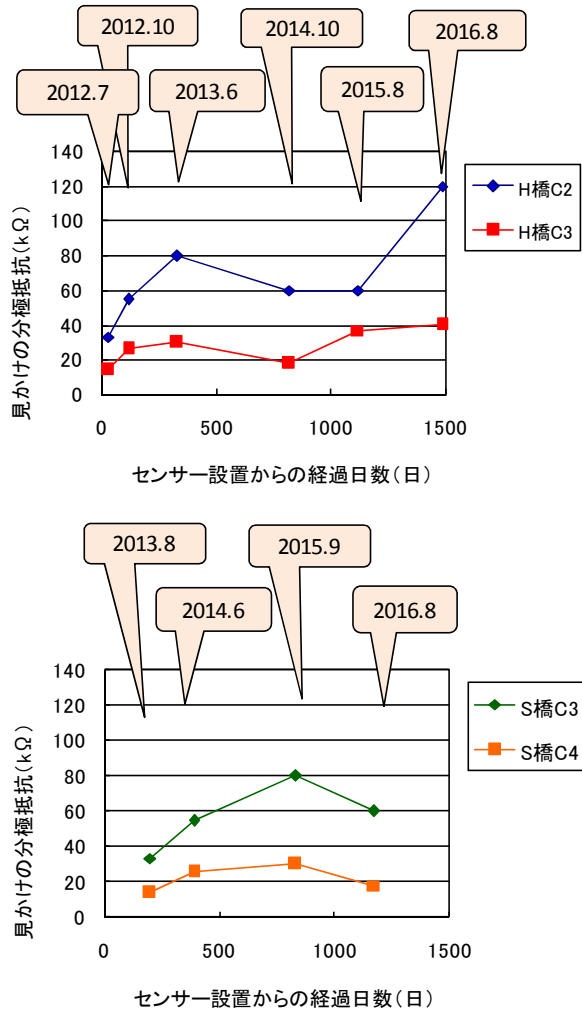
図-7 見かけの分極抵抗の測定結果 (上: H橋 下: S橋)

見かけの分極抵抗の測定結果を図-7に示す。上述のように現状では計測対象面積が精度よく評価できず定量的な評価が困難であるため、相対的な経時変化を考察する。全ケーブルにおいて値のばらつきがあるものの、経時的には増大もしくは横ばいの傾向を示し、自然電位と同様に、低下傾向は認められなかった。
