橋本道路垂井高架橋のモニタリングについて

日本高圧コンクリート(株) 正会員 ○堀 重伸
 日本高圧コンクリート(株) 正会員 鷹巣 恵一

Key words : モニタリング, 連続ラーメン橋

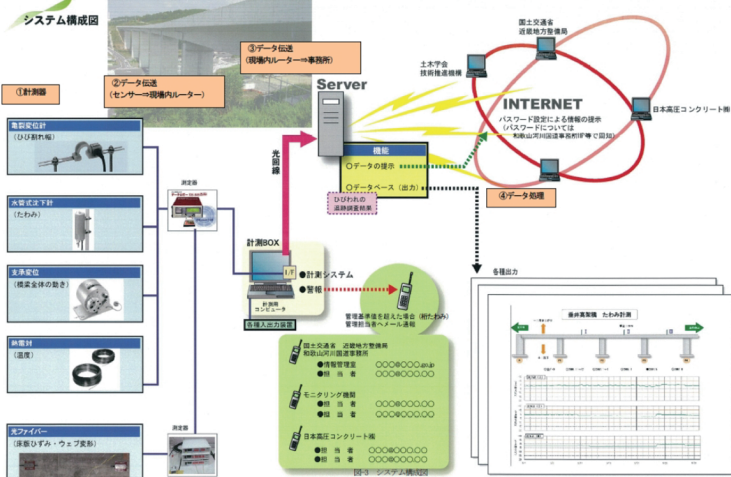
図-3 システム構成図

たわみの値には、閾値を超過すると関係者の携帯電話などに警報メールが発信されると同時に、桁下に設けた周辺住民向けの電光掲示板の表示の変化にも連動する様に設定したが、たわみの値が閾値を超える事象は発生しなかった。このシステムの構成図を図-3に、電光掲示板の全景を写真-1に示す。

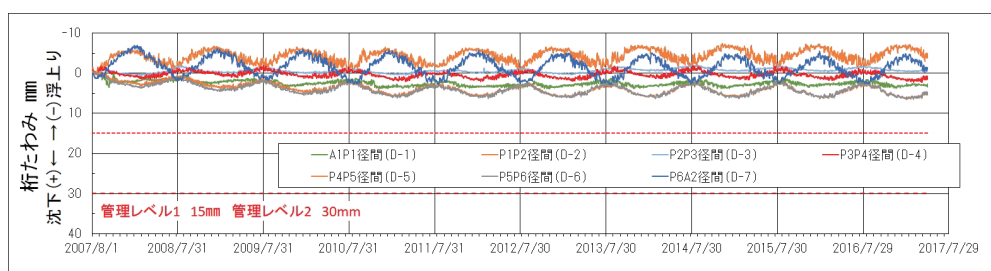
図-4 たわみ常時監視結果

水管式沈下計による、各径間支間中央でのたわみの推移を図-4に示す。

たわみの値は年間の温度変化に伴って変動し、7径間のうち5径間が冬場に最大化し夏場に元に戻る動きを繰り返したが、P1～P2径間とP6～A2径間ではこの動きが逆転し、冬場に浮き上がり夏場に元に戻る動きとなっていた。

この原因は、図-1

に示すとおり、本橋の支点構造がA1, P1, A2が支承、P2～P6がラーメンであることから、冬場に桁が収縮する際に図-5に示す様にP2～P6までの連続ラーメンの部分では橋脚がP4橋脚付近に向かう傾きが大きくなるためであることが解析により確認されている。
