## 超音波法によるRC床版の劣化状態評価に関する検討

(株)日本ピーエス 正会員 工修 ○栗原 勇樹  
 (株)エッチアンドビーシステム 木下 尚宜  
 (株)日本ピーエス 正会員 工修 天谷 公彦  
 (株)高速道路総合技術研究所 工修 豊田 雄介

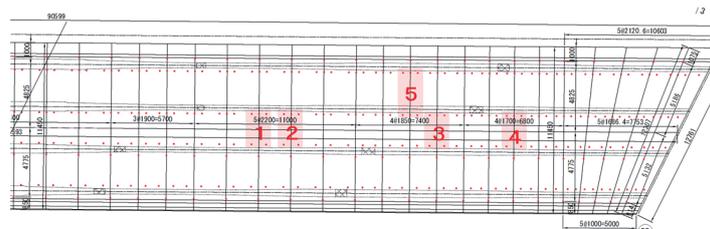
図-1 調査箇所図および床版下面からの目視調査結果

対象橋梁は鋼桁橋であり，既設RC床版上面に繊維補強コンクリートによる上面増厚が行われている。目視調査の結果，床版下面に遊離石灰を伴うひび割れが多くみられた。そこで，目視調査で変状が確認されなかった箇所と遊離石灰を伴うひび割れなどが確認された箇所を超音波法による床版内部の状態の調査対象として選定した。調査箇所図および床版下面からの目視調査結果を図-1に示す。

調査箇所 1  
 状態：遊離石灰を伴う  
 ひび割れ

調査箇所 2  
 状態：遊離石灰を伴う  
 ひび割れ

調査箇所 3  
 状態：ひび割れ

調査箇所 4  
 状態：変状は確認  
 できない

調査箇所 5  
 状態：変状は確認  
 できない

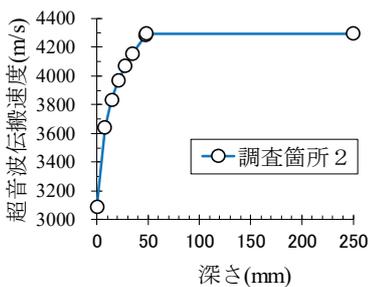
図-4 超音波伝搬速度

超音波伝搬速度の推定結果を表-1に、コンクリート内部を伝わる超音波伝搬速度の一例を図-4に示す。表面法による測定は5箇所（1箇所あたり2測線）で行ったが、超音波伝搬速度の値が得られたのは10測線のうち3測線のみであった。超音波伝搬速度が推定不可能であった要因として、測定時点で既設床版の撤去準備で橋軸方向のコンクリート切込みが行われていたことによる影響が考えられる。超音波伝搬速度の値が得られた3測線の結果は4300m/s付近となり、ASTMが提案しているコンクリートの品質評価基準（表-2）によると「良」の評価であった。

また、床版撤去時に削孔したコア3本を採取して透過法による超音波伝搬速度を測定した。測定結果を表-3に示す。コアを用いた透過法による超音波伝搬速度は4300m/s付近となり、表面法の結果と概ね一致した。

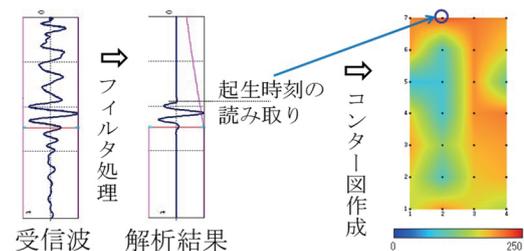
図-5 フィルタ処理とコンター図

反射法による測定は、1箇所あたり28測点で行った。測定結果は、収録した受信波に周波数のフィルタ処理を行い、反射波の起生時刻を読み取ってコンター図で示した（図-5）。反射法による調査では評価基準がないことから、コンターで描かれた測点のうち概ね部材厚からの反射波を確認できる（コンター中に赤色で表記された）測点の割合から、表-4に示す4段階に分類することとした。

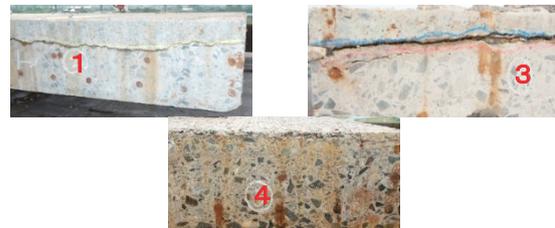
写真-5 床版撤去時の切断面の一例

3手法による測定結果の一例を表-5に、コンター図による調査結果の分類を表-6に、床版撤去時の切断面の一例を写真-5に示す。分類から既設床版内部ではドライ超音波法（横波）と広帯域超音波法で概ね床版厚相当の反射波が得られた。また、床版撤去時に目視にて確認した切断面の状態から、調査箇所4以外で鉄筋付近に発生したひび割れがみられたが、連続性がなく床版撤去時に発生したひび割れと考えられる。このことから、本調査では層状ひび割れが確認されず、ドライ超音波法（横波）と広帯域超音波法の結果と切断面の状態が同様の傾向となり、この2手法について床版内部の評価の可能性が示されたと考えられる。

既設床版と増厚部の境界では調査箇所1～3において調査手法にかかわらず、概ね「Z」に分類された。調査箇所4では「B」あるいは「C」となり、調査箇所5では「B」～「Z」となり、調査手法によって結果が異なった。床版撤去時の切断面の状態から、調査箇所1, 2, 3, 5で既設床版と増厚部の境界で剥離がみられた。測定時に検知した剥離が床版撤去時に顕著になったものとする、ドライ超音波法（横波）の結果と一致し、この手法によって既設床版と増厚部との剥離を捉えられる可能性が示されたと考えられる。
