## 運用開始後約40年経過したPC構造の調圧水槽に関する健全性調査報告

(株)日本ピーエス 正会員 ○立石 陽輝  
 (株)日本ピーエス 正会員 栗原 勇樹  
 (株)日本ピーエス 中谷 光希  
 中部電力(株) 上松 泰介

キーワード：場所打ちPC造調圧水槽，健全性調査，広帯域超音波法，コア応力解放法

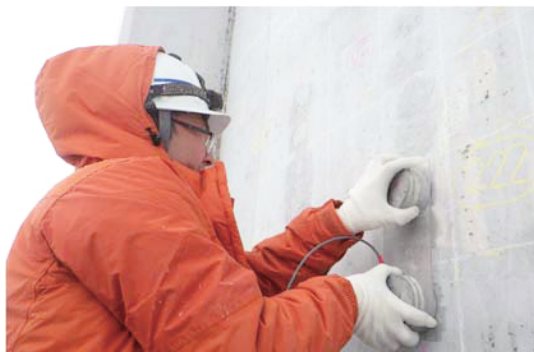
写真-2 調査状況（広帯域超音波法）

円周方向および鉛直方向のPC鋼材に対し、非破壊および微破壊によるグラウト充填調査を行った。鉛直方向のPC鋼材の位置が図面上230mmと深かったため、非破壊のグラウト充填調査には、適用範囲が比較的広い広帯域超音波法を採用した。また、微破壊のグラウト充填調査の削孔には、PC鋼材への影響を極力小さくできる超音波ドリルを採用した。各調査状況を写真-2、3に、調査結果を表-4、5に示す。

鉛直方向のPC鋼材では、4本のPC鋼材に対し、上下2箇所ずつ計8箇所ですべての箇所で行い、3箇所ですべての箇所ですべての箇所で充填不良を確認した。しかし、約40年経過しているにもかかわらず、表面の点錆程度の腐食状況であったことから、早急に構造物の健全性に影響を与えるものではないと考えられる。
