PCゲルバー橋連続化の設計・施工 (首都高速4号新宿線千駄ヶ谷地区)

首都高速道路(株)		○飯島	悠介
首都高速道路(株)		大久保	勇樹
(株)ピーエス三菱	正会員	別所	辰保
(株)ピーエス三菱	正会員	渡邊	秀知

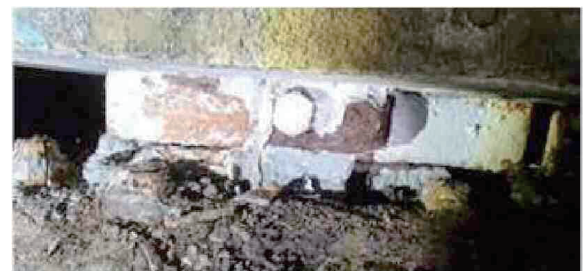
首都高速4号新宿線千駄ヶ谷地区に建設されたゲルバー構造を有するPC連続箱桁橋 (図-1) は供用から50年以上が経過し、経年劣化による支承部の腐食損傷 (写真-1) や応力集中による切欠き部の損傷が報告されている。この対策として、外ケーブル補強と炭素繊維補強を併用したゲルバー連続化を実施したため、設計・施工について報告する。

写真-1 ゲルバー部支承損傷状況

- ・ 4198-4199間の2箇所ゲルバー部を連続化する。
- ・ 連続化には実績のある外ケーブル補強工法を用いることを基本とする。
- ・ 連続化するゲルバー部支承は残置して、モルタル充填を行う。
- ・ 連続化するゲルバー部は鉄筋が連続していないため、引張鉄筋量の照査を行い、不足する鉄筋量を炭素繊維シートにて補強する。

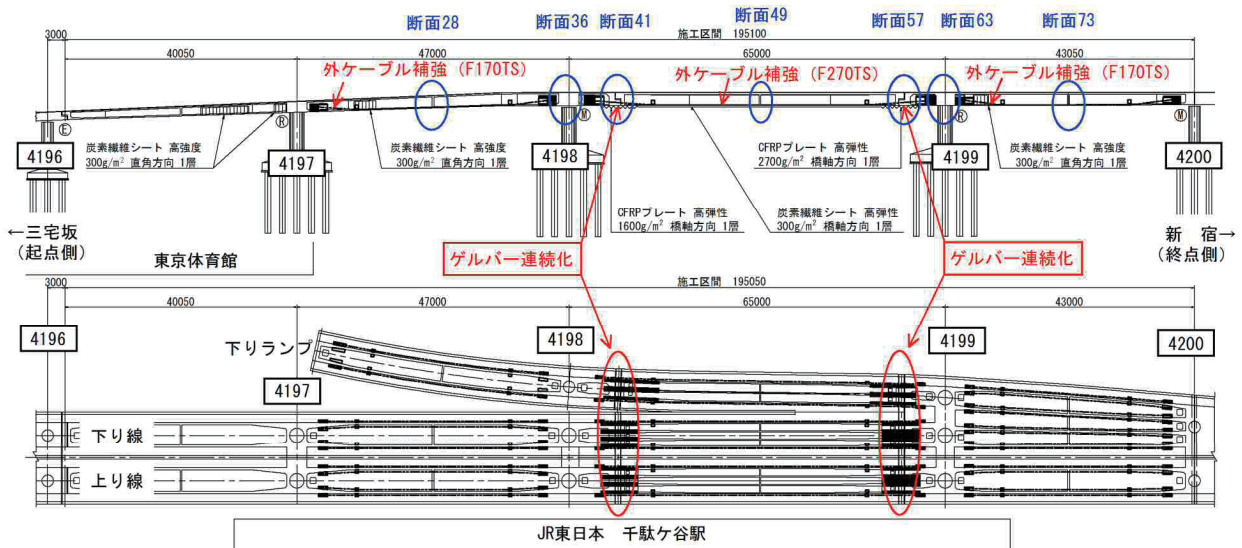
図-2 工事概要図

本工事の概要を図-2に、施工前の改良対象の橋梁諸元を表-1に示す。対象はPC連続箱桁ゲルバー橋であり、2径間の剛結構造受桁の中央にゲルバー吊桁の1径間が配置されている。設計荷重は、建設時の基準であるTL-20で設計されている。本設計検討では、ゲルバー改良とあわせて、現行基準における桁の耐荷力照査 (B活荷重) の結果により補強検討を実施した。

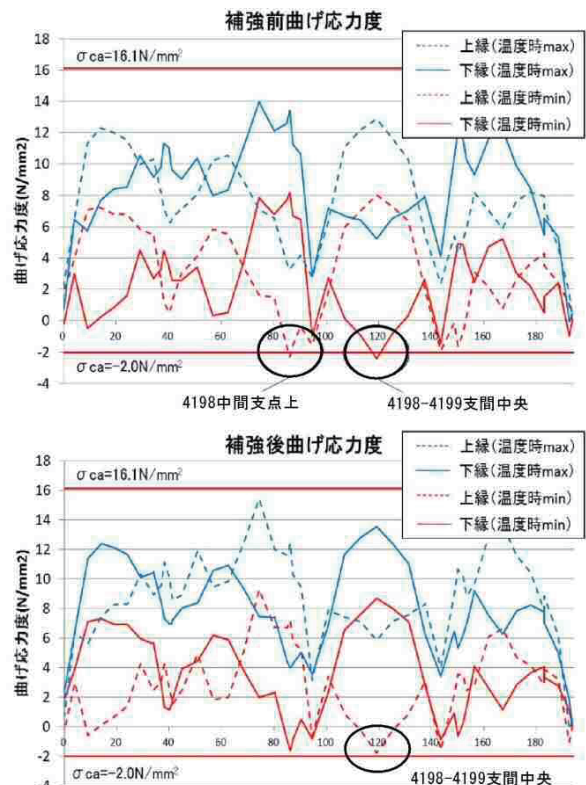
図-3 連続化前後の曲げ応力度

ゲルバー連続化後の主桁の曲げ応力度を照査した結果、4198中間支点上の主桁上縁、4198-4199支間中央の主桁下縁にて引張応力が許容値を超過する結果となった(図-3)。この結果より、4198-4199間にはゲルバー部連続化および曲げ補強として外ケーブル(F270TSケーブル)による補強を行った。4198-4199支間中央部において、外ケーブル補強のみでは温度時の下縁の引張応力度が許容値を満足しないため、桁下面への炭素繊維シート補強を併用した。さらに4197-4198、4199-4200間に外ケーブル(F170TSケーブル)を配置し、プレストレス2次力による4198中間支点部の応力改善を行った。また、主桁のせん断耐力照査は、支点部付近にてせん断力が斜引張破壊耐力を超過したため、炭素繊維シートによるせん断補強をあわせて行った。

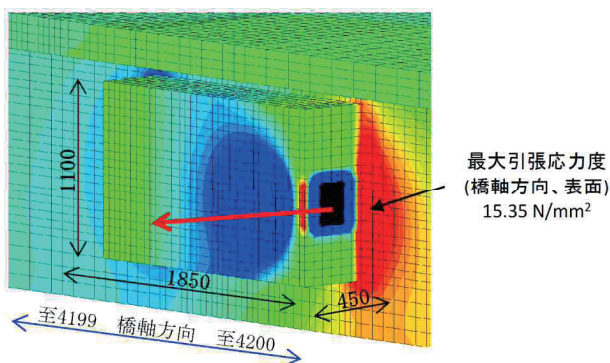
図-5 定着ブロック FEM 解析結果

外ケーブルは、主桁ウェブに定着ブロックを設置し定着する。定着には緊張，グラウト作業が不要な中空PC鋼棒（NAPP鋼棒）を採用した。また，外ケーブルの緊張により定着ブロックおよび主桁には引張応力の発生が懸念されたため，FEM解析を行った（図-5）。ここで，外ケーブルの緊張により生じる全引張力の一部は既設主桁の鉄筋が負担し，鉄筋が負担する引張力を除いた引張力について補強を行うこととした。補強にはCFRPプレート（炭素繊維シート高弾性5400g/m²相当）を用いた（図-6）。

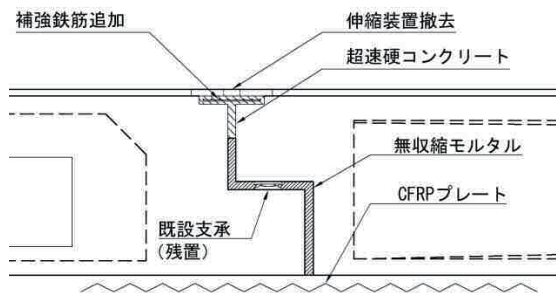
図-4 ゲルバー部連続化の概略図

ゲルバー部は連続して鉄筋が配置されていない。このためゲルバー部上縁には、伸縮装置撤去時に図-4に示す要領で鉄筋を配置し、ゲルバー部下縁には、上縁のように鉄筋を追加できないため引張応力に対しては炭素繊維補強を行った。当該部は、必要炭素繊維補強量が大きいため、補強効果に優れるCFRPプレートを採用し、起点側ゲルバー部にCFRPプレート(炭素繊維シート高弾性1600g/m²相当)1層、終点側ゲルバー部にCFRPプレート(炭素繊維シート高弾性2700g/m²相当)1層を貼り補強を行った。

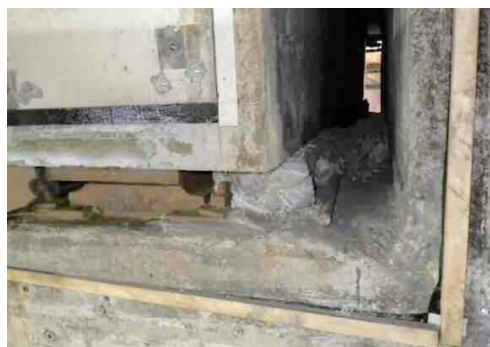
ゲルバー遊間部には，建設時に型枠として使用された発泡材や伸縮装置取替時に発生したコンクリートの付着，長年堆積した土砂などがあつた。無収縮モルタル充填に際して，これらの堆積物を完全に除去するためにウォータージェットによる清掃を行った（写真-2）。その際，駅近接施工のため，防音パネルを用い防音対策を行った。ゲルバー遊間部の充填は，上床版下面付近までを吊足場上から無収縮モルタルにて行い，残りの範囲は伸縮装置の撤去時に超速硬コンクリートを用いて2段階にて行った。また，無収縮モルタル充填時には，充填性を目視確認できるように透明型枠を使用した。

写真-2 ゲルバー遊間洗浄後

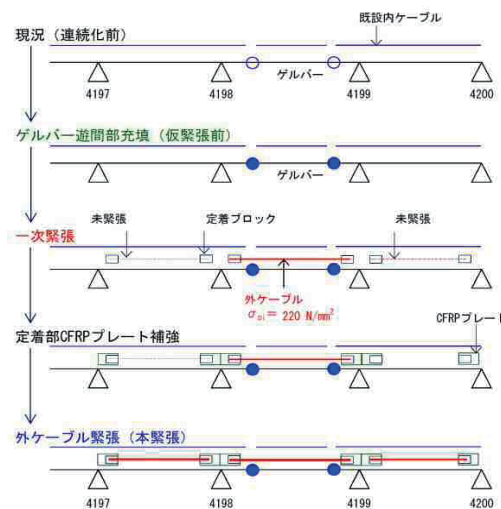
図-7 本緊張までの流れ

外ケーブル工は，ゲルバー遊間充填後すぐに外ケーブルの緊張を行うことが望ましいが，各径間を順次施工してため緊張までに時間を要する。この間の温度変化などによる主桁の伸縮によりゲルバー遊間打継目に肌すきが生じる懸念があつたため，ゲルバー部を跨いで配置する外ケーブルを先行して施工し，狭小な吊足場内での作業となるため，小型緊張ジャッキを用いて，最終緊張力の20%で一次緊張

を行うことで肌すき防止の対策とした (図-7)。

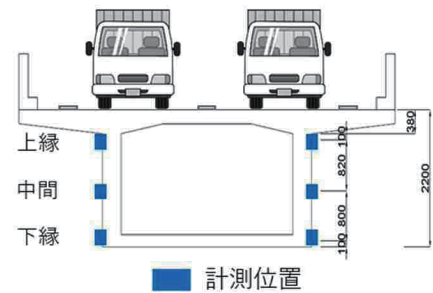
図-8 ひずみ計測位置

補修補強前後で発生応力が変化する断面に着目して、中間支点 (断面36, 63), ゲルバーヒンジ部 (断面41, 57), 支間中央 (断面49) でひずみ計測を行った (図-2)。ひずみ計測位置は、輪荷重の影響が大きく主桁の上縁と下縁での相違を確認できるウェブ側面とし、上縁, 下縁とその中間に設置している (図-8)。

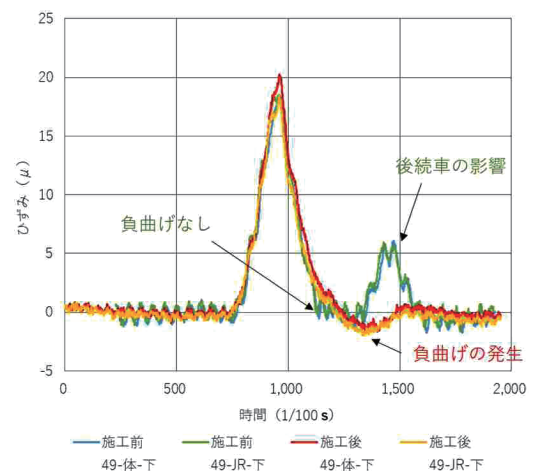
最小値の変化量は、 5μ 前後であったが、4198~4199吊桁部の支間中央 (断面49) のたわみは、連続化前が5.1mmに対して連続化後は0.3mm減少し、4.8mmとなった。このことから補強効果が発現したことがわかる。また、断面49のウェブ下縁におけるひずみの履歴を図-9に示す。荷重車が測点直上を通過した際には、連続化前後ともに 20μ 程度の圧縮ひずみが出ている。その後、連続化前はひずみが0に収束し、ゲルバー部を挟んで曲げが伝わっていないことがわかる。一方、連続化後は圧縮ひずみが出ている。これはゲルバー部の連続化が適切に施工されたことで上部工が一体化し、構造系が変化して負曲げが生じたことを示している。なお、別途荷重車載荷時を想定したFEM解析も行っており、今回計測されたひずみ・たわみのレベルが解析値と比較しても相違ないことも確認している。

図-9 ひずみ応答履歴の変化 (断面 49 下面)
