## PC連続合成桁橋のリニューアル工事における床版打替え工法の適用性

中日本高速道路(株) 正会員 ○長谷 俊彦  
 中日本高速道路(株) 正会員 田尻 丈晴  
 中日本高速道路(株) 横田 達輝

キーワード：PC合成桁，健全度評価，床版打替え，上面増厚工法，外ケーブル補強

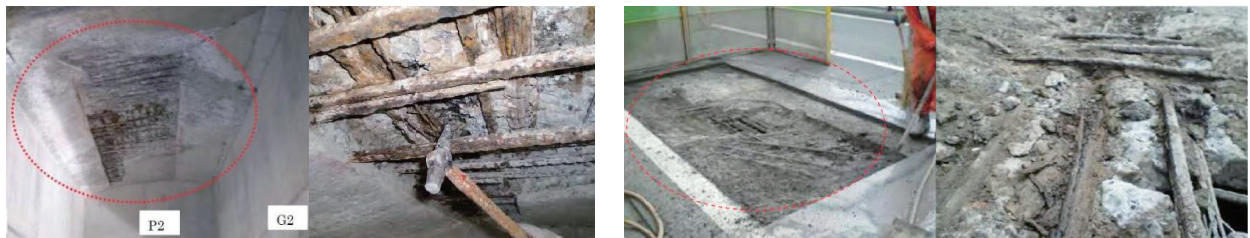
2009年(平成21年)1月の点検において舗装路面損傷部の開削調査を実施した。写真-1は、中間支点付近の床版下面において漏水による鋼材腐食が発生している状況で、腐食の影響が拡大した結果、床版下面コンクリートがはく落しているものと推定される。また、写真-2は床版上面の開削調査での劣化状況であり、橋軸方向のPC鋼材においても腐食破断が確認されている。つぎに図-3に示す床版打替え補修を行った近傍において、コア採取による床版コンクリート内の塩分量調査を実施した結果、走行車線側の左轍部において、図-4に示す床版上面から100mmの範囲で鋼材腐食発生限界濃度1.2kg/m<sup>3</sup>を超えていた。特に、上面から60mmの深さにおいては塩分量が鋼材腐食発錆限界濃度を大きく上回る2.7kg/m<sup>3</sup>が確認された。

写真-1 床版下面の変状 (近接目視)

写真-2 床版上面の変状 (開削調査)

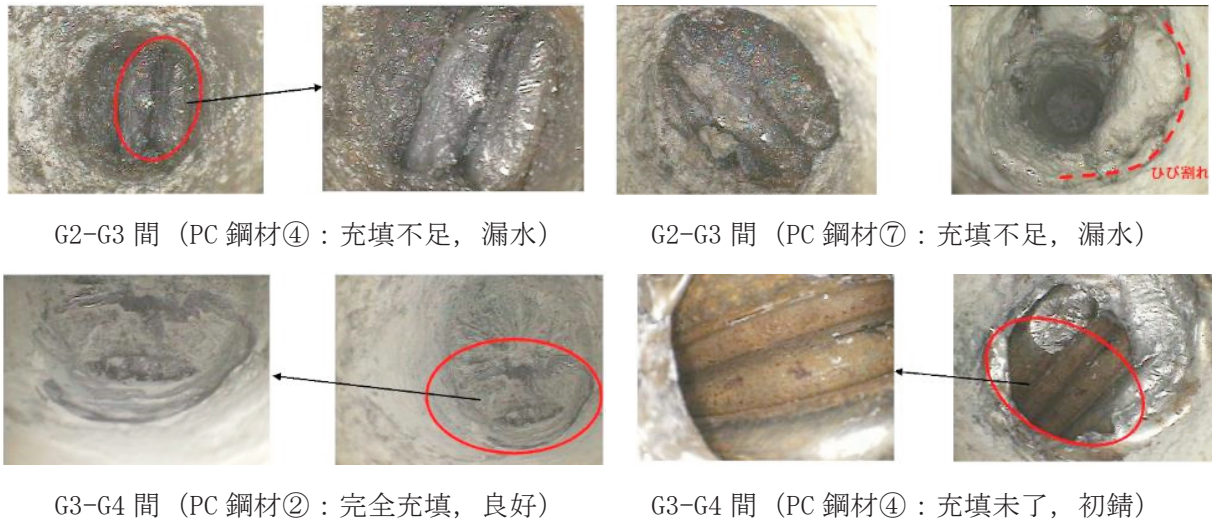
写真-3 P2支点上付近の床版連続ケーブルにおけるグラウト充填状況

次に、上り線の2箇所の中間支点上の床版連結ケーブルについて、削孔調査によりPCグラウト充填とファイバースコープカメラによる撮影調査を実施した。床版部分補修箇所を除く50本を調査した結果、そのうちの11本にグラウト充填不足とみられる状況が確認された。写真-3は、P2橋脚支点上の床版橋軸方向に配置された床版連結ケーブルの状況である。部分補修を行った床版パネルの橋軸方向に配置された床版連結ケーブルにおいて、グラウトの充填不良と部分的な漏水と錆の発生等が確認された。塩分量調査結果からは、走行車線の左側轍部の塩分量が異常に多くなっていることから、走行車線の大型車交通の影響が考えられた。恒久的な対策を計画する上では、中間支点上の床版連結ケーブルが配置された範囲は、部分補修を実施した床版パネルと同様の劣化損傷が発生するリスクが高いと判断された。そのため、長期保全の観点から劣化の著しい1次床版の打替えを実施することとした。
