平成28年熊本地震における第二才木橋外1橋災害復旧工事について

(株)富士ピー・エス 正会員 ○宮園 貴広
 (株)富士ピー・エス 正会員 永松 裕彦
 (株)富士ピー・エス 正会員 田上 研

キーワード：災害復旧工事，アンカーバーの復旧，支承の復旧，主桁の復旧

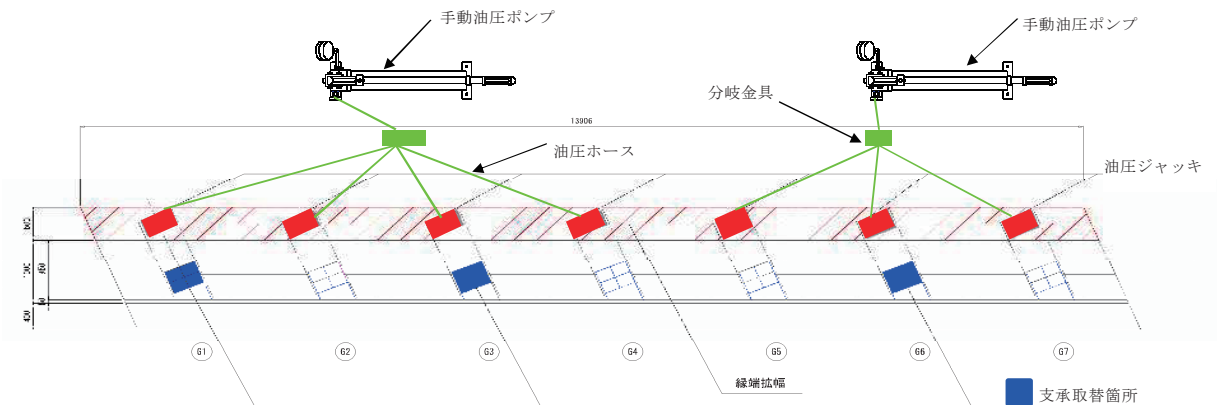
図-4 第二才木橋支承取替等位置図(A1橋台施工時)

被災後の現地調査の結果、第二才木橋、和泉2号跨道橋ともに、可動側の支承の損傷が大きく、第二才木橋では、約半数のゴム支承に許容値以上の変形および断裂が生じていた。橋梁別に復旧方法を報告する。

第二才木橋では、図-4に示す方法でA1橋台にて3基、P1橋脚にて4基の支承取替えを行った。支承取替えを行わない箇所については、ジャッキアップ後支承の変形解放と位置の修正を行った。

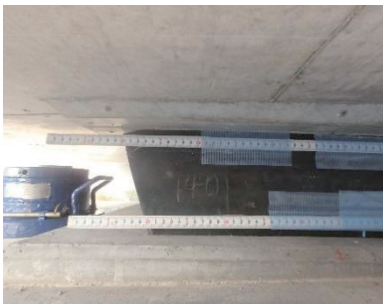
和泉2号跨道橋では、可動側のアンカーバー3本が破断しており、主桁が横方向に23mmずれた状態でゴム支承が変形していた(写真-3, 4)。支承復旧作業を行うため、既設のアンカーバーをワイヤーソーにて切断した(写真-5)。

写真-3 支承の変形

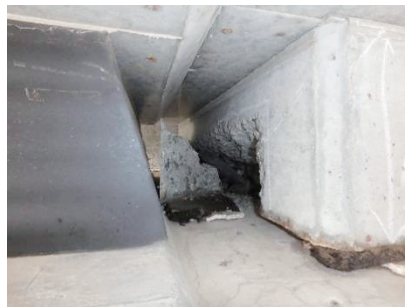
写真-4 打下し部の破損

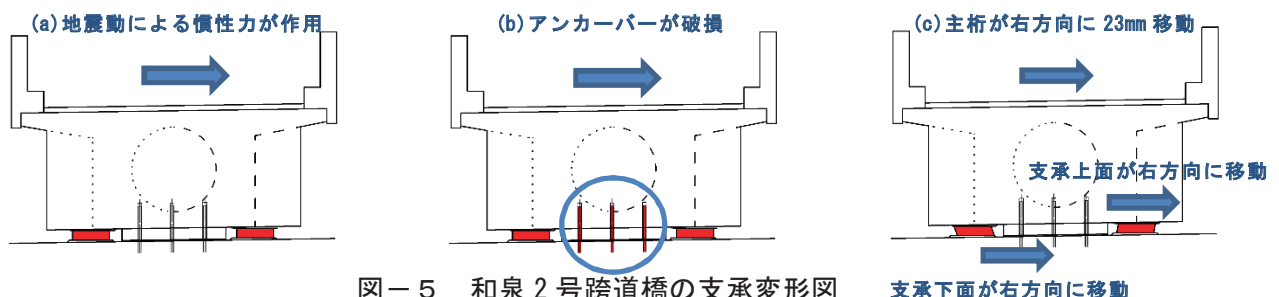
図-5 和泉2号跨道橋の支承変形図

和泉2号跨道橋では、支承に亀裂などがなく、許容値内の変形であったため、変形の解放のみ行った。また、図-5の(c)に示すように2つの支承が異なる方向に変形していた。これは、地震動により上部工が直角方向に移動した際(a)、アンカーバーに過大な慣性力が作用し橋座や打下し部に破損が生じた(b)。左側の支承は、滑動防止アンカーが破断し支承の下面が右側に移動した。しかし、右側の支承は、滑動防止アンカーが破断しなかったため上面が右側に移動したことで、このような結果になったと推察される(c)。
