熊本地震にて被災した阿蘇長陽大橋の補修

(株)富士ピー・エス 正会員 修士 (工学) ○三原 真一
 国土交通省 松尾 和敏
 (株)富士ピー・エス 正会員 坂本 健俊
 (株)富士ピー・エス 正会員 田中 智徳

キーワード：熊本地震，災害復旧工事，炭素繊維接着，コンクリート充填

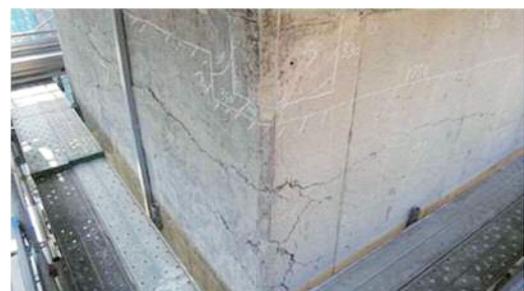
写真-1 P3橋脚の損傷

A1橋台に繋がる道路は、白川側の斜面崩壊の影響により、沈下や亀裂、崩落が発生しており、A1橋台は約2mの沈下が生じていた。A2橋台は橋軸直角方向に移動し、支承の変形、アンカーバーやサイドストッパーのボルトが破断していた。橋脚においては、鉄筋の段落とし部に損傷が集中していた。とくに、P3橋脚の損傷が大きく、段落とし部に貫通ひび割れが生じていた (写真-1)。

P3橋脚は段落とし部に貫通ひび割れが発生しており，せん断耐力を回復するために橋脚内部を高流動コンクリートで充填するとともに，再び地震が発生した際，橋脚内部の状態をカメラなどによる点検ができるように鉛直方向に点検孔Φ200mmを設置した(図-5)。

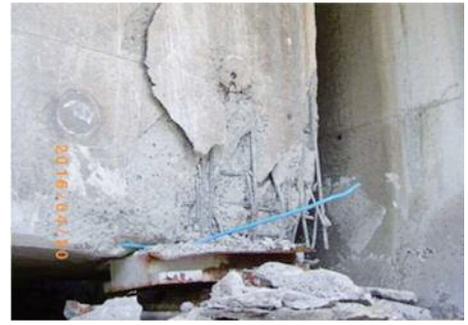
写真-2 支承周りの損傷

上部工では、主桁端部の支承周りが大きく損傷していた (写真-2)。両側径間や中間横桁付近のウェブ面に多数の斜めひび割れが生じ、下床版にはP3～A2径間に橋軸直角方向にひび割れが集中していた。上床版は主にA1～P1径間

支承の取替は作業空間の確保のため，下部工施工業者と入念に工程を調整した。A1側は橋台沈下により片持ち構造となっており，下部工の再構築完了後，所定の荷重までジャッキアップを行い，支承の設置を行った。レアー部はジャッキアップ後に型枠を組み立て再構築した。既設主桁底面との肌すきが懸念されたため，透明型枠を使用し充填状況を確認した(写真-9)。
