熊本地震にて被災した東無田橋のジャッキアップに関する検討について

(株)富士ピー・エス	正会員	○津留 和人
(株)富士ピー・エス	正会員	田上 研
(株)富士ピー・エス	正会員	妹川 寿秀
熊本県		永田 涼二

キーワード：災害復旧工事，ジャッキアップ，応力管理

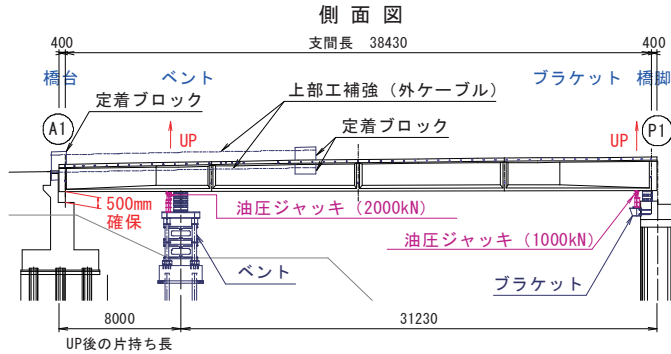
図-2 ジャッキアップ概要図

ジャッキアップを橋台手前に設置したベント上で行うため，支点位置が橋台支承上からベント上へと移る。そのため，現況とベント上仮受け状態とで主桁の断面力が大きく移行することとなる。ジャッキアップ完了時は，桁端部～仮受けベントまでが片持ちの状態となり，ベント上の主桁の上下縁の応力度が道路橋示方書・同解説¹⁾に示される許容値を超える。そのため，桁端部と支間中央部付近へ定着ブロックを設置し，外ケーブルにて補強する計画とされた。ジャッキアップ時の概要図を図-2，支間中央側の定着ブロック詳細図を図-3に示す。

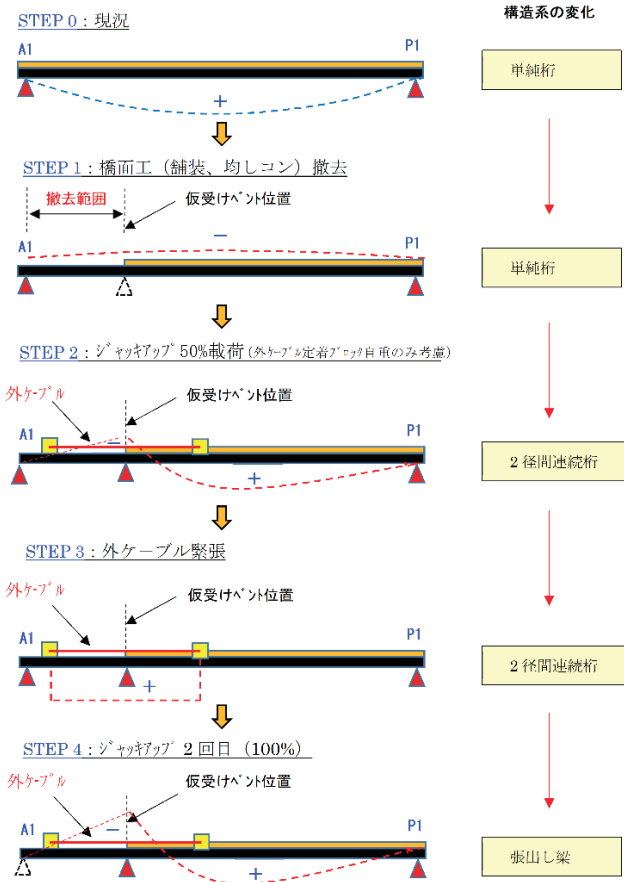
図-4 構造系の変化

主桁のジャッキアップは，図-4に示すように，施工段階でステップごとに構造系が変化するため，ステップごとの挙動を把握し適切な補強

ジャッキアップ時の仮支柱部反力は図-4のSTEP4の状態を設計値(100%)とした。ジャッキアップ(50%載荷)は、この設計値の50%の反力を仮支柱に設置した油圧ジャッキに導入した状態である。主桁は3点で支持された状態である。ジャッキアップ(100%)は仮支柱部設計反力を油圧ジャッキに導入した状態であり、2点支持の張出しモデルとなる。

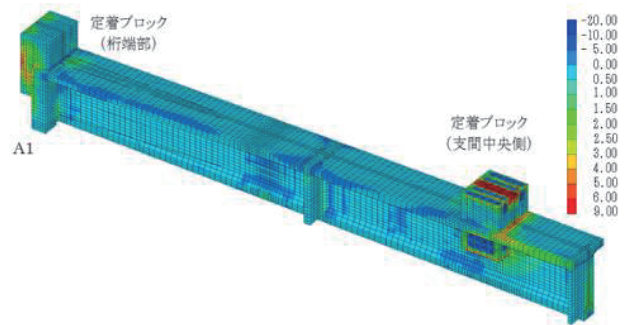
図-5 FEM 解析結果 (A1~P1 G1 桁)

を行うことが課題となった。このため、FEM解析にて、ステップごとの応力状態を再現した。解析結果を図-5に示す。

解析の結果、支間側定着ブロック上面の橋軸直角方向引張力に対し、計画時の設計にて決定した鉄筋量では必要鉄筋量を満足しないため、鉄筋を追加配置して、補強を行った(写真-1)。そのほかの部位は、発生している引張力に対して鋼板接着(写真-2)にて対応した。

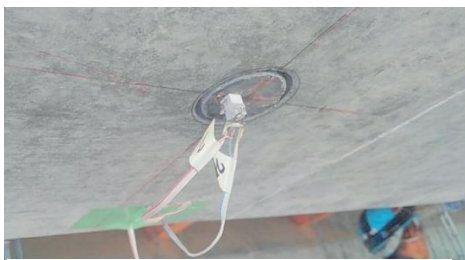
写真-3 コア応力解放法

コア応力解放法の調査状況を写真-3に、プレストレス量の設計値と計測値の比較を表-2に示す。

本調査による残存プレストレス量の計測値は、設計計算による設計値とほぼ近い値であることが確認された。よって、主桁の残存プレストレス量は設計値の値を採用してジャッキアップに関する応力管理を行うこととした。

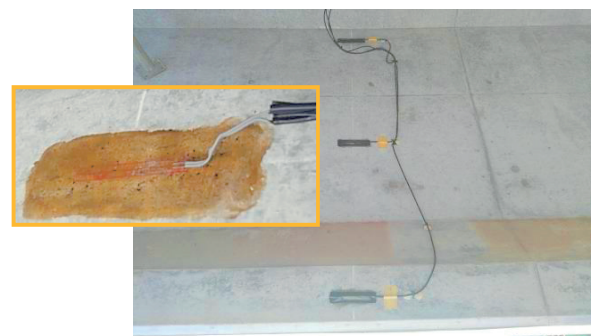
写真-4 ひずみゲージ貼付

主桁の応力管理は、応力が許容値に対して余裕がないベント付近にひずみゲージを設置し(写真-4)、ジャッキアップ時の反力載荷10%ごと、および外ケーブル緊張後のタイミングで計測した。ひずみゲージの設置は、最外側のG1桁、G6桁とし、各桁の計測位置は、上床版付け根付近、桁高中央付近、下フランジ付近の上流側3箇所、下流側3箇所の6箇所とした(図-6)。

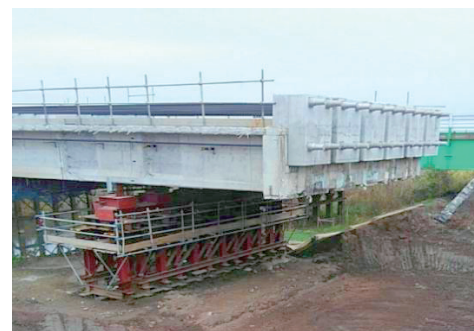
写真-5 ジャッキアップ完了

目視調査の範囲であるが、ジャッキアップ完了後にひび割れ調査を行い、主桁および定着ブロックにはジャッキアップに起因すると考えられるひび割れは認められなかった。

本工事は、前例の少ない主桁のジャッキアップ作業であった。そのため、多から情報を収集し、検討を重ね、現場に即した施工や管理方法を計画・実施し、無事にジャッキアップ作業が完了した (写真-5)。5月に下部工の再構築は完了し、6月から主桁のジャッキダウンと復旧を行っている。最後に、本工事の施工・計画にあたり、ご指導いただいている関係各位の皆様へ深く感謝いたします。
