都市高速道路における大規模修繕工事 — 阪神高速道路池田線 —

(株)ピーエス三菱 ○小原 昇吾
 (株)ピーエス三菱 正会員 久保 欣也
 (株)ピーエス三菱 正会員 杉浦 一毅
 阪神高速道路(株) 大谷 智也

キーワード：大規模修繕工事，上縁定着ケーブル，PC鋼材腐食，外ケーブル補強

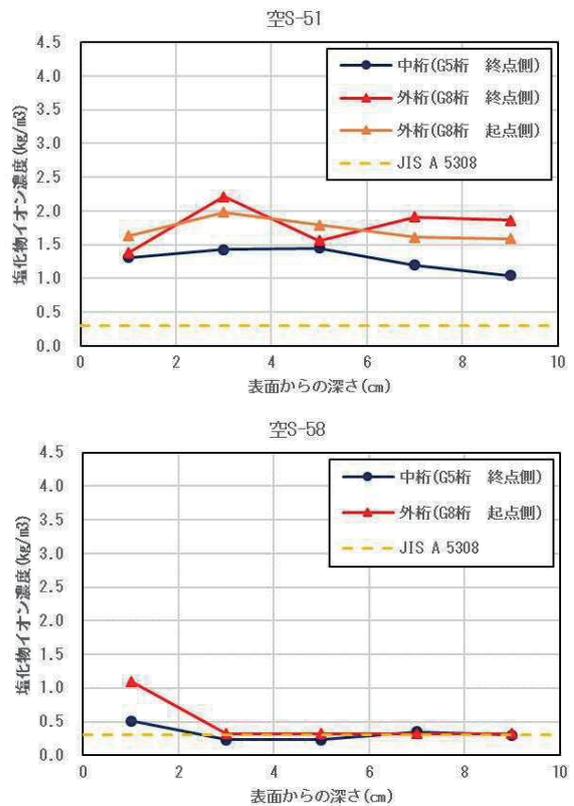
図-3 塩化物イオン濃度分布図

本工事全 26 径間から 2 径間を選定し、各径間の外桁および中桁からコアを採取して、各種の物性調査を行った。その調査結果を表-1 に示す。コンクリートの圧縮強度は、建設当時の設計基準強度 $\sigma_{ck}=40\text{N/mm}^2$ を満足しているものの、弾性係数は、 $E_c=26\sim30\text{kN/mm}^2$ であり、設計値の 80%程度となっていた。塩化物イオン濃度分布図を図-3 に示す。空 S-51 径間は、全層で 1kg/m^3 以上の比較的高い濃度が検出され、表面から内部にかけての濃度勾配が見られないことから、内在塩分に由来するものと推測された。対して空 S-58 径間は、表面部が 1.1kg/m^3 に対し内部は 0.4kg/m^3 未満であることから、外来塩分に由来するものと推測された。ASR 促進膨張率は、全膨張率（開放膨張率+残存膨張率）が、有害判定基準の 0.1%を超えるものは、見受けられなかった。偏光顕微鏡観察による骨材岩種やゲル発生状況の観察も行った（写真-1）。シリカゲルの生成などの ASR 反応の痕跡は認められなかった。中性化深さは、12~13mm であり、主桁鉄筋位置まで達していないことが確認された。

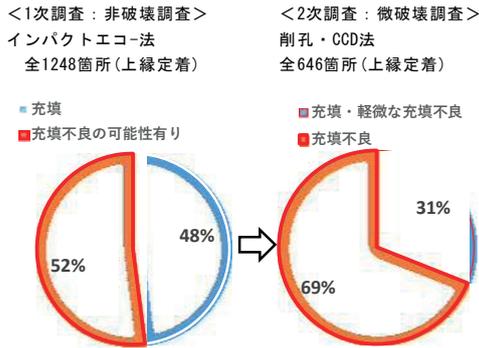
図-4 グラウト充填状況調査結果

グラウト充填状況調査として、上縁定着ケーブルを対象に（1本のケーブルに対して、曲上げ部：2箇所×ケーブル両端：2箇所の計4箇所）実施した。その結果を図-4 に示す。非破壊調査はインパクトエコー法（写真-2）により1次調査した。非破壊調査を経て、「充填不良の可能性有り」と判定された調査箇所に対しては、2次調査として、微破壊調査（削孔・CCD法）を実施して、グラウト充填の状況およびPC鋼材の腐食状況を観察した。1次調査では52%がグラウト充填不良の可能性有りと判定され、2次調査では、そのうち69%がグラウト充填不良であることが確認された。

グラウト充填状況調査によって充填不良と判定された箇所は、グラウト再注入工を実施した。再注入に用いる材料は、調査時の出水の有無や塩化物イオンの検出結果およびPC鋼材腐食度判定により防錆材を添加するか否かを選定した。材料選定フローを図-6に示す。また、防錆材は亜硝酸リチウム水溶液を用い、55kg/m³以上を添加するよう配合を決定した。
