## 既設PC橋の補強材として21年使用された外ケーブルの解体調査

(一社)プレストレスト・コンクリート建設業協会 正会員 ○北野 勇一  
 (一社)プレストレスト・コンクリート建設業協会 正会員 三本 竜彦  
 (国研) 土木研究所 山本 将  
 (国研) 土木研究所 石田 雅博

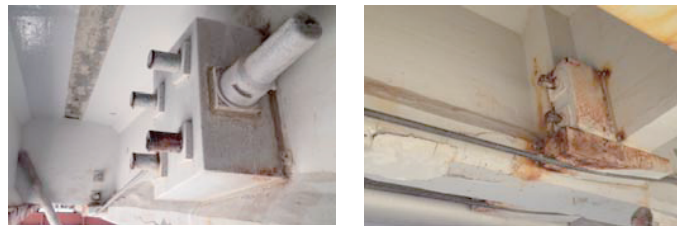
図-1 外ケーブル配置

対象橋梁は1962年に海岸から約70mの河口上に建設された3連のPC単純T桁橋である。本橋は，1976年より塩害補修が着手され，その後PC鋼材の破断が点検で確認され，1996年に外ケーブル補強が行われた(図-1および写真-1)。2017年には新橋建設に伴い撤去されることになり，その際に外ケーブルF30T×6本とF70T×2本を譲り受けた。

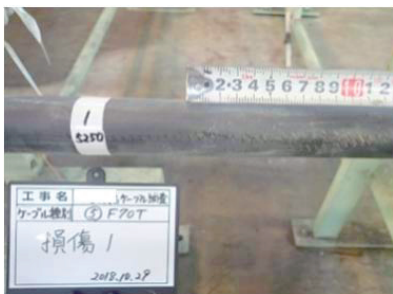
(a) 擦れ傷

外ケーブル被覆材の損傷例を写真-2に、深さ0.1mm以上の損傷を集計した結果を表-2に示す。ここで、「擦れ傷」とは被覆材の表面に留まる軽微な傷であり、ケーブルの全長にわたり多数確認された。また、「削れ傷」とは深さ0.1~1.5mmで被覆材に留まる傷であり、主に直線部分で確認された。これらの傷は、損傷形態や位置から施工中のケーブル配線時に生じたと推察される。

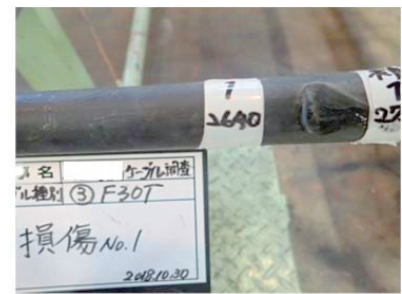
(c) えぐれ傷

一方、外ケーブル被覆材の「えぐれ傷」は偏向部の前後に見られる深さ0.7~4.0mmの傷であり、8番ケーブルではPC鋼材が露出するほどの顕著な損傷も見られた(写真-3)。この原因を追究するため、新調ケーブルを用いて緊張作業を再現した所、外ケーブルが偏向部の端部出口で半割鋼管に過度に接触し、同様な傷が付くことが確認された(写真-4)。このため、今回確認されたえぐれ傷も緊張段階で外ケーブルが偏向部に角当りしたことにより損傷したと判断された。

なお、現在の偏向部は外ケーブルの角当り対策として偏向部の長さに余裕を持たせ、緩衝材を用いることが標準化され<sup>1)</sup>、同様の損傷は生じない。いずれにしても、外ケーブル被覆材には施工段階での物理的な傷が見られたものの、経年による変色やひび割れといった外観変状は確認されなかった。

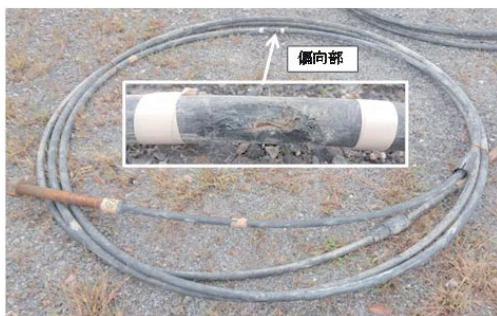
写真-3 外ケーブルの外観 (8番, F30T)

PC鋼材の素線1本が長さ25mmほど露出していた8番ケーブル(前出写真-3)について解体調査を行った結果、内部では素線4本×幅70mmにわたり腐食が広がっていた。また、これよりも軽微ではあるが、

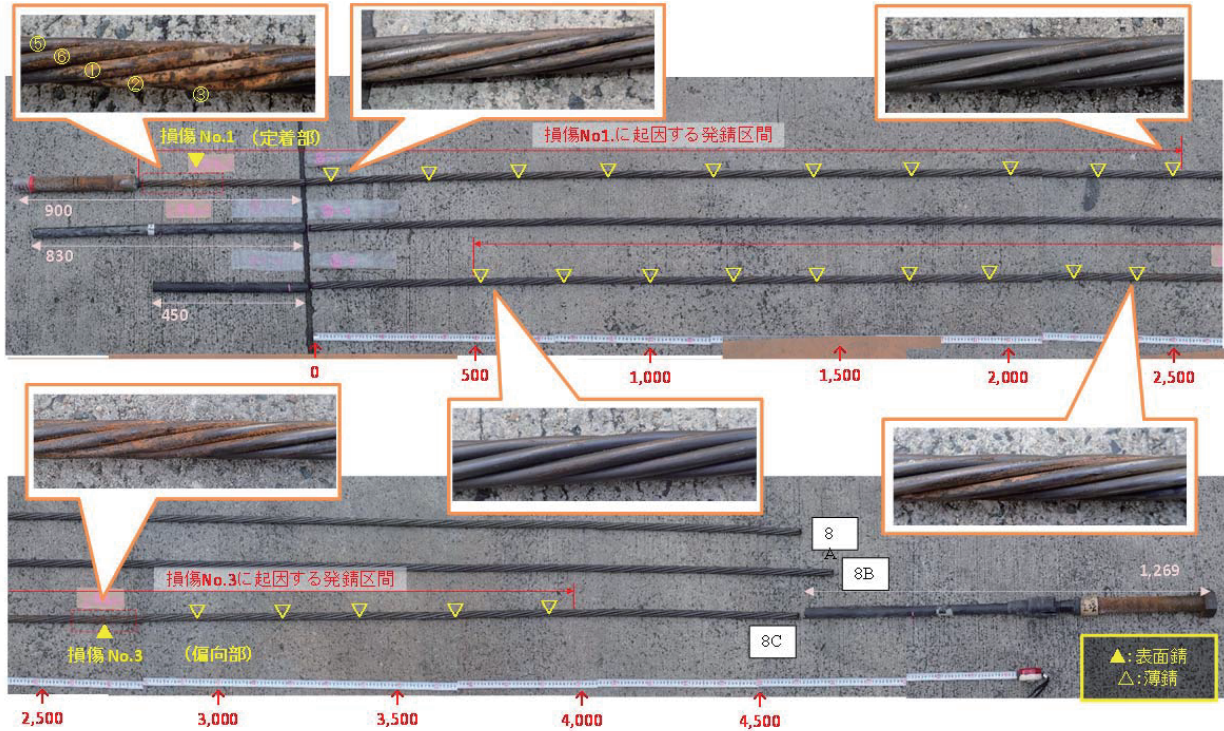
写真-5 内部PC鋼材の状況 (8番ケーブル)

被覆材の損傷部を起点に素線のように沿って2m程度にわたり薄錆が認められた (写真-5)。このことから、損傷部から浸入した水分がPC鋼材の外周素線のように沿って毛細管現象により2m程度の範囲まで伝わっていたと推察される。

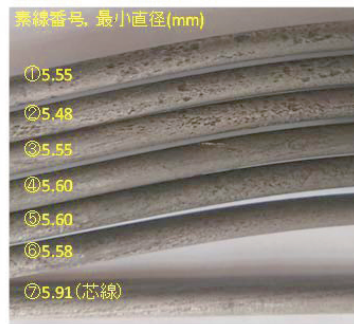
写真-6 除錆後 (損傷 No. 1)

損傷No. 1付近を除錆し、素線の最小直径を測定した結果を写真-6に示す。今回確認された腐食の中で最も顕著な箇所においても、PC鋼材の減肉量は最大0.12mm (健全であった素線④・⑤の5.60mmに対し、素線②は5.48mm)であり、腐食の程度としては軽微であった。この8番ケーブルの損傷No. 1は定着部の内部であったこと、損傷No. 3は偏向部の半割鋼管に接していたことで塩分や水分の供給が少なかったと推察される。

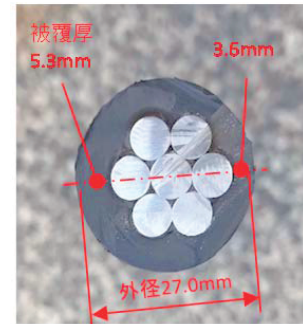
写真-7 切断面の様子 (F30T)

なお、被覆厚が確保されている箇所では、内部PC鋼材が防食されていた (写真-7)。

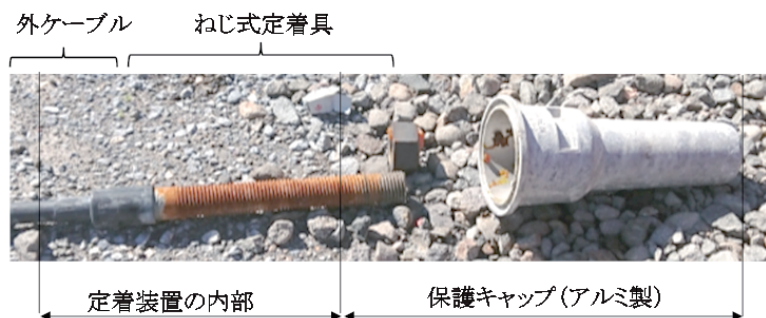
写真-8 外ケーブル定着具の状況

外ケーブル定着具の状況を写真-8に示す。保護キャップ内のナットおよびねじ式定着具にはグ

リースが塗布されていたが、定着装置の内部は防錆処理が施されていない、ねじ式定着具が腐食していた。なお、ねじ部は2.5mm (直径で5mm) の腐食しろが考慮されていた。

なお、現在はねじ式定着具を防錆処理することが標準となっている。

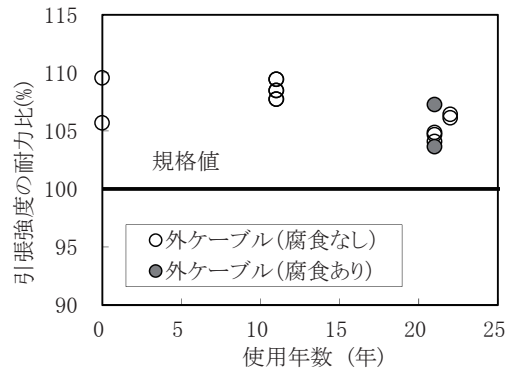
図-3 外ケーブル引張強度の経年変化

本研究および既往研究<sup>2), 3)</sup>を含め、規格値に対する引張強度の耐力比を整理した結果を図-3に示す。引張強度300~1000kNの外ケーブルを最大22年使用された結果に限られるが、外ケーブルの引張強度はいずれも規格値を上回り、明確な経年変化は認められなかった。
