中国自動車道 常国橋他2橋における床版取替え工事の設計

ピーエス三菱・富士ピー・エス特定建設工事共同企業体 正会員 工修 ○桐川 潔
 西日本高速道路(株) 山下 恭敬
 ピーエス三菱・富士ピー・エス特定建設工事共同企業体 正会員 工修 川畑 智亮
 ピーエス三菱・富士ピー・エス特定建設工事共同企業体 正会員 村上 恒平

常国橋（上り線）は，中国自動車道の吉和 IC～六日市 IC に位置する橋長 182.0m の 3 径間連続鋼箱桁であり，冬季の凍結防止剤の散布による塩害劣化などが既設 RC 床版に顕在化したことから，プレキャスト PC 床版（以下，PCaPC 床版）による床版取替えを実施することとなった。

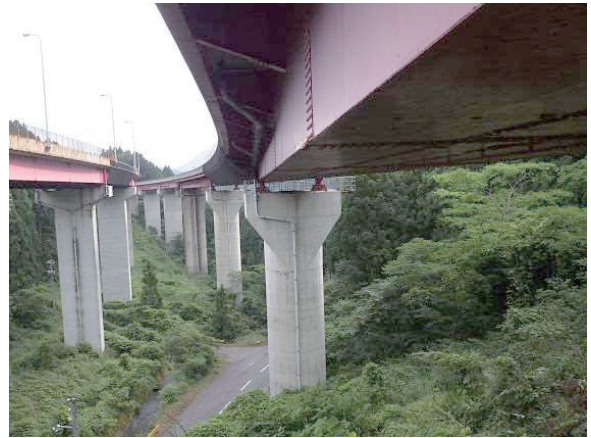
写真-1 常国橋施工前全景

対象橋梁は鋼箱桁（写真-1）であり，既設 RC 床版を撤去するまで，鋼箱桁上面の劣化状況を確認することが困難であることから，事前に非破壊試験機により，鋼桁上フランジ厚の計測を実施した。また，鋼箱桁であり，PCaPC 床版の間詰め部を打設する場合，間詰め部下面に埋設型枠を設置することが困難であることから，下面型枠を必要としない MuSSL 工法継手を採用した。

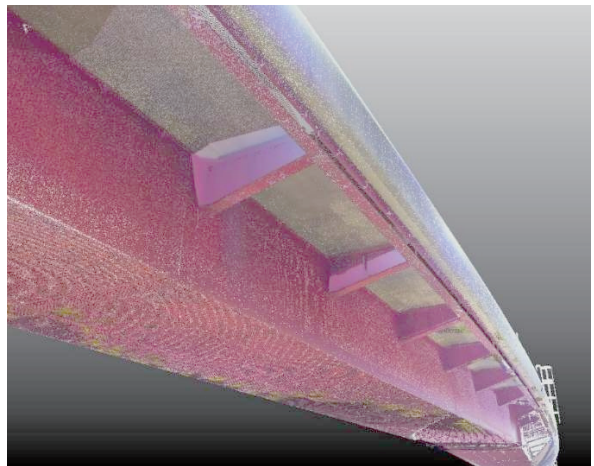
図-2 3次元計測結果 (鋼箱桁下面)

鋼箱桁形状が複雑であり、これまでの鉄桁と異なる挙動やねじりの発生が懸念されたことから、3Dレーザースキャナーを用いて3次元計測を実施した。計測状況を写真-2，計測結果を図-2に示す。

ただし、精度を向上させる目的で、点群の密度を密にすると、計測や作業に時間がかかった。また、最大では±1cm程度の比較的ばらつきの大きい箇所も存在したことから、別途、従来のレベル計測も併用した。

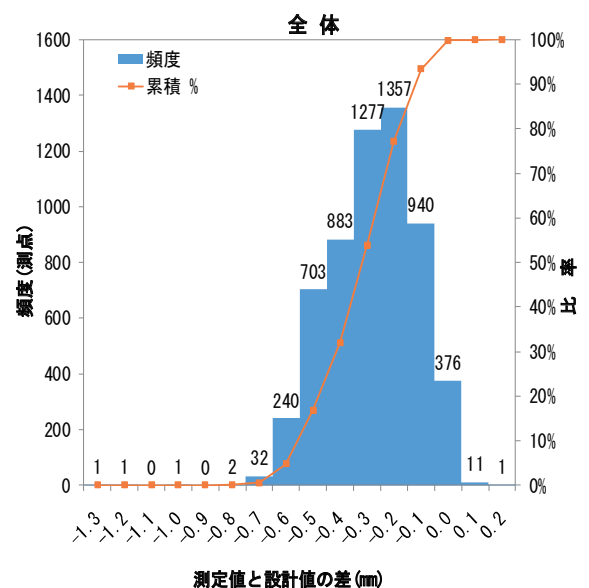
図-4 調査結果

既設RC床版が劣化していることから、鋼箱桁上フランジと既設RC床版の間には、塩水が浸入し、鋼箱桁上フランジにも劣化が発生していることが想定された。また、鋼箱桁内部を調査した所、内部への水の浸入も確認された。しかし、鋼箱桁上フランジの劣化状況は既設RC床版を撤去するまで確認できず、撤去後、顕著な劣化が発生していた場合には、鋼箱桁上フランジの補修が発生し、規制期間内に、主業務の床版取替え工事の完了が間にあわないことも懸念される。そこで、劣化状況を想定するため鋼箱桁内部より超音波板厚計を用いて鋼箱桁上フランジ厚の調査を行い、上フランジ厚の減肉量を確認した。調査箇所を図-3，調査結果を図-4に示す。また、ハンドホール部を内面より削孔し、CCDカメラにより腐食状況も確認した。目視確認結果を写真-3に示す。

板厚の減少量は最大で-1.3mm程度と影響は小さく、その箇所も数カ所程度であった。また、CCDによる目視調査結果からも、数カ所の調査結果であるが、鋼箱桁上フランジの上面には大きな劣化が発生していないことが確認できた¹⁾。そこで、鋼箱桁上フランジの補修については、ボルトの取替え程度であり、大規模な当て板補修は発生しないと想定し、施工計画を策定した。

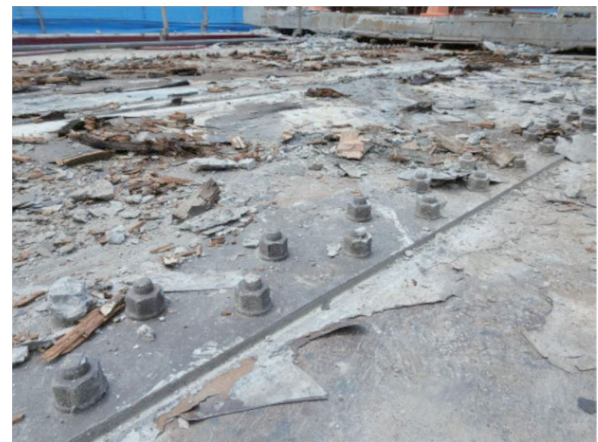
写真-4 鋼箱桁上フランジ (撤去後)

鋼箱桁上フランジについては、タールエポにて塗装されていることから、撤去には湿式によるはつりおよびI種ケレンが必要となり、規制期間内での対応は困難であることが予測された。そこで、前述の調査結果より、大きな劣化が発生していないと予測されることから、素地調整を必要としない、塗布型素地調整剤により対応した。既設RC床版撤去直後の鋼箱桁上フランジ状況を写真-4、素地調整剤塗布後の鋼箱桁上フランジ状況を写真-5に示す。劣化状況については、事前調査結果と整合していることが確認できた。
