波形鋼板ウェブPC箱桁橋における塩害劣化の現状と評価

西日本高速道路エンジニアリング中国(株) 正会員 ○山内 健利
 西日本高速道路エンジニアリング中国(株) 俵 司
 西日本高速道路(株) 安井 健雄
 西日本高速道路(株) 澤井 健二

1. はじめに

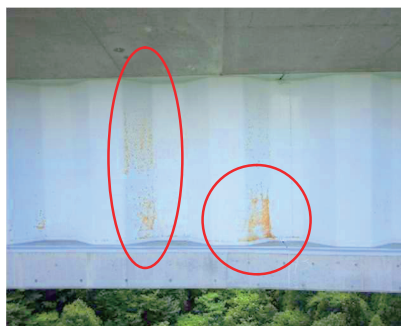
今回の調査は，詳細点検時に波形鋼板外面に腐食点錆がほぼ全長にわたり確認され，とくに路肩側（東側）の鋼板下部に顕著な発錆と防水層の剥離が認められたため，塗膜の劣化状況の把握と凍結防止剤による付着塩分量調査を実施し，原因の推定と塗替塗装の必要性の判断材料とした（写真-2，写真-3参照）。

写真-2 腐食錆発生状況 (丸印内)

- (1) 本橋の塗膜は、当初設計膜厚を満足し付着性も良好であったが薄膜重防食塗装(旧仕様)であり膜厚の薄さが劣化の1要因と考えられる。
- (2) 外観調査結果(さびの発生状況)と付着塩分量は、劣化面数や形状において同様な傾向にあり、波形鋼板特有の凹凸形状および凍結防止剤を飛散させる北寄りの風が原因と考えられる。
- (3) 防水層の劣化は、材料試験結果よりプライマー層の経年劣化によると考えられる。
- (4) 現行の重防食塗装系への早期塗り替えと定期的な水洗いが維持管理上効果的と思われる。

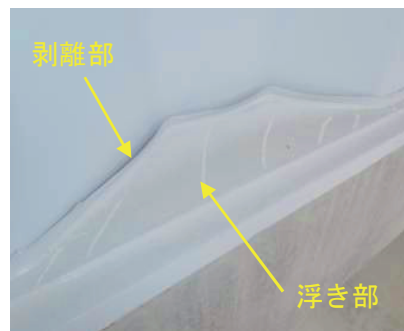
写真-3 防水層の浮き・剥離

防水層の浮き・剥離などの原因を推定するため防水層材の性能試験を実施し、その結果を表-9 に示す。これによると、防水層は材料としての性能劣化は認められなかったが、塗膜断面写真からはプライマー層が確認できなかったため、プライマー層の経年劣化に伴う付着性能の低下が要因と考えられる。

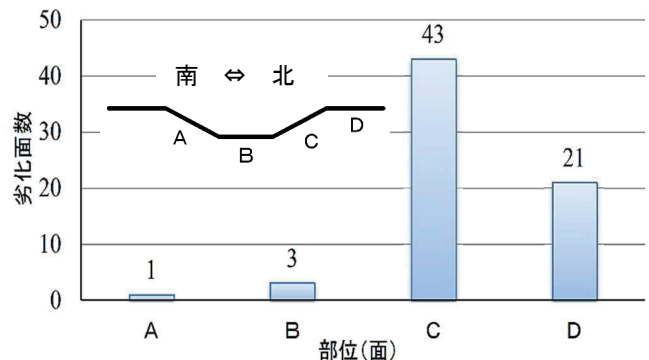
外観調査は、点検車による近接目視とし主にパネルごとのさび発生面積に着目し、保全点検要領構造物編(西日本高速道路株2017.4)に従い劣化度ランクを判定した(表-4参照)。これによると、「早急または適時な塗り替え」が必要となる劣化度Ⅱ～ⅢのパネルがA1-P1～P2-P3径間に集中していること、さらに、さびが発生(パネル面積に対して発錆1.0%以上)しているパネルの形状別(凹凸面:A面～D面)劣化面数を比較すると、C面がその約6割を占めていることが分かる(図-2参照)。

このC面にさびが多く確認される理由として、本橋の橋軸方向がほぼ南北方向であること、鋼板の形状が波形であることが要因と考えられる。さらに、鋼板の腐食に大きな影響を及ぼすと考えられる凍結防止剤は冬季に散布されること、最寄りの観測所の風向きの約6割が北寄りの風(年間を通じて北東から北西)であること⁵⁾によるためと考えられる。

なお、P3-A2径間の劣化パネルが少ないのは、本橋が終点に向かってやや右カーブの平面曲線を有しておりパネルの対面角度が南側に変化しているためと考えられる。

図-2 パネル形状別の劣化面数(発錆1.0%以上)

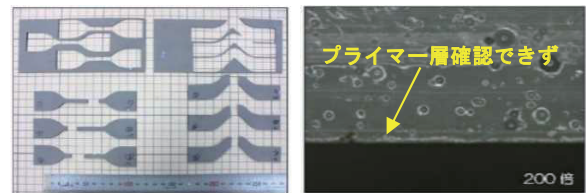
項目		試験値	規格値
引張試験	引張強さ (N/mm ²)	17	12
	破断時の伸び (%)	390	380
引裂試験	引裂強さ (N/mm)	71	58
断面観察	プライマー層確認できず

左: 引張試験 右: 引裂試験 採取塗膜断面写真
