講座

PC桁の事故とその対策

型わく・コンクリート打ち・養生その他に関する事故

プレストレストコンクリート

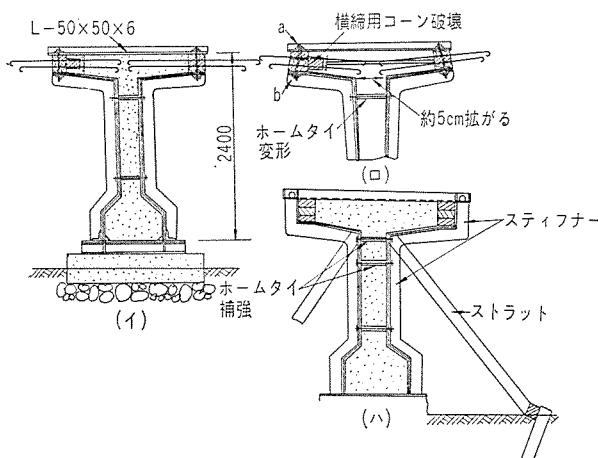
図-1

M橋は図-1に示すようなI形のポストテンション多主桁形式の橋梁であり、生コンクリートを使用した、各主桁間のスラブ場所打コンクリート幅が40~60cmと普通より広かったので、12-φ5のフレシナー ケーブルでスラブ横締めを1m間隔に行なうほか、挿筋をφ9 20cm間隔に二層に入れることにした。このためメタルホームの上突縁のみを図示のように平角材を三段に重ねこれをメタルホームのスティフナーにボルトで、上側のL-50×50×6のアングルと連結し、コンクリート打設時の拡幅を防止するとともに挿筋による脱わくの困難さを考慮した構造を採用した。しかし、コンクリート打設時に生じる側圧によって図-1(ロ)に示すように、この三段重ねの平角材は、腹部の拡幅に対する抵抗が案外少なく、簡単に回転変形を生じてしまい、腹部上部にて約5cm拡がり、横締用フレシナー コーンは一部破壊した。

変形の原因是、平角材を三段重ねしてボルトにより、水平アングルと、メタルホームのスティフナーとを鉛直に連結した構造では、拡幅の力に対する曲げおよびせん断抵抗を受けもたせることはできない。a点は固定されても、b点は案外小さな水平力で外側に移動でき

る。これを防ぐには、スティフナーを図-1(ハ)に示すように立ち上げてこれに水平連結アングルを繋結するか、応急処置としては、ストラットを図示のように用い、ホームタイを、コンクリート打設時の水平力に対し十分安全な量用いるべきである。

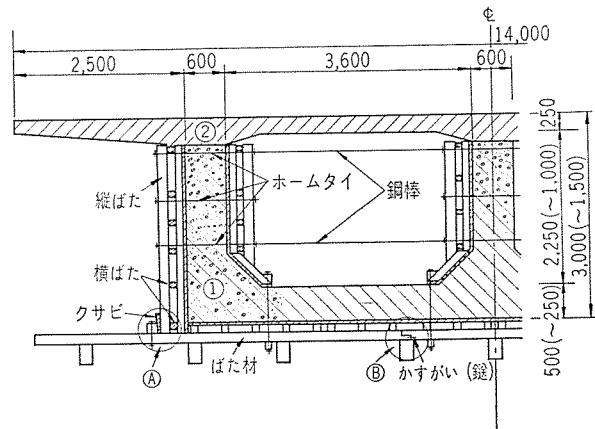
図-2

S橋は図-2に示すような変断面2室箱型の橋梁であり、コンクリート打設はコンクリート量の関係で①(底スラブとウェップ)と②(上スラブ)にわけて打設した。ここには①のコンクリート打設に対する型わく(木製)の組立を示している。ウェップはホームタイで外型わくと内型わくとの間隔を保持し、その先を互いに鋼棒で連絡している。また、外型わくと底型わくは④に示すようにクサビを入れておきコンクリート打設時の側圧に応じてクサビを打ち込み、底型わくとの密着につとめた。

しかし、でき上り断面は部分的あるいは全体的にどうしても外側にはらむ側向にあった。そしてこのはらみは断面構成上、また美感上も、まことに見苦しいことである。

これは橋梁の幅員が広くなってくるとどうしてもバタ材が一本物で間に合わず、二本、三本と④に示すように互いに継がざるを得なくなりこの継手に十分な考慮をはらわずに、「カスガイ」位で簡単にしておくと、④のクサビを打ち込んでも④の継目で伸びてしまい所要の効果が得られず、はらむ結果となりがちである。

バタ材の継手部には相当大きな水平力が作用しても十分安全であるような継手構造とすること、または、縦バタから縦バタまでを鋼棒などの一本物で締めつけておくこと。

さらに、ホームタイが細かったり間隔が遠かったり、

継手部分が不完全でくい込みがあったりすると、これらの遊びはすべて外側に張れることになるから十分注意を要する。

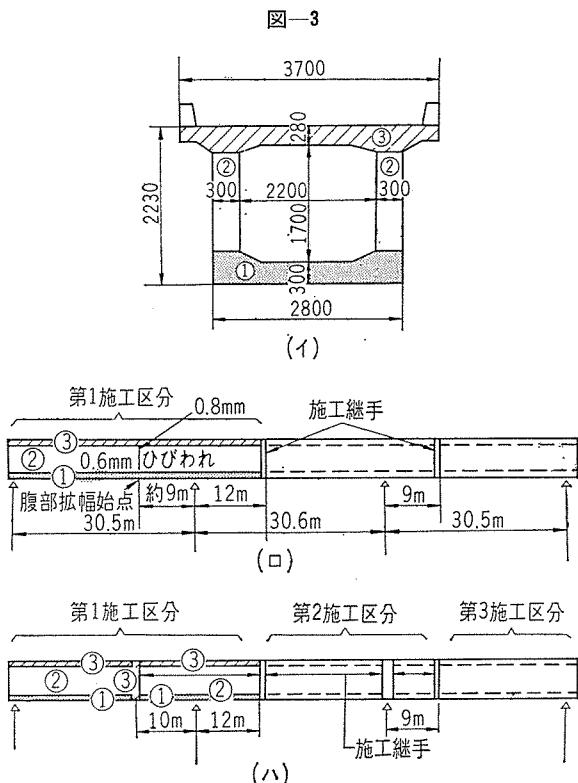
T橋は図-3(イ)に示すような箱形断面を有する3径間連続桁($30.5+30.6+30.5$)橋である、本橋の架設計画に当って、支保工の転用、早期プレストレス(仮緊張)によって支保工の沈下、乾燥収縮などによるひびわれ防止の目的を考えて、図-3(ロ)に示す施工継手によつて、全体を3ブロックに区分する工法を採用した。各区分ごとのコンクリート打設順序は図-3(イ)のように下スラブ①を打ち、この硬化を待つて、中わくを組み立て、腹部②を打ち、上スラブ③を打った。なか二、三日置いて仮緊張を行なう計画にしたがつて、まず3月13日に①を打設延長43m 約 50 m^3 を打設し、中わく組立てに9日間かかり、3月24日に②を打設した。この2日後すなわち3月26日夕刻より降雪あり、27日朝は前夜の 20°C に近い温度から 0°C 前後まで温度が急激に下降した。27日朝、図-3(ロ)に示す箇所の両側腹部に $0.6\sim0.8\text{ mm}$ のひびわれを発見した。

原因の一つとして考えられることは、下スラブコンクリート打設9日後に腹部コンクリートを打ったため、スラブの硬化収縮は相等進行しており、腹部の硬化収縮はスラブによって拘束されていたこと、および約 20°C の

温度下降による温度勾配はこの場合、腹部まで打ち終ったU形の断面から考えて、上端は冷えやすく下スラブは冷え難いと考えられ、少なくとも上端とスラブとでは 10°C 前後の温度差があったと思われる。この他腹部コンクリート打設による支保工の不等沈下等が幾分でも生じていればこれをも加え合せると十分ひびわれの可能性がある。以上の結果から考え以後の桁は図-3(ハ)に示すように施工継手を2カ所増設した。その構造は箱形全断面を約40cmの間げきをおいてメタルラスで分割し、この部分のコンクリートは、各区分ごとの上突縁打設と同時に打設し、なるべく早く仮緊張を行なつた。

注：メタルラスは二重に用い、ラスに作用する側圧はすべて組立鉄筋を十分用いてこれで採らせるようにしたが、それでも一部のラスは、まぐれ出したり、はじけたりした。またラスからペーストがもれ、このため、ラスの内側に小さな空どうが一部生じた所もあった。

なおひびわれ部については、仮緊張後エポキシ樹脂を注入し本緊張を行なつたが、その後この部分からの変状は認められない。

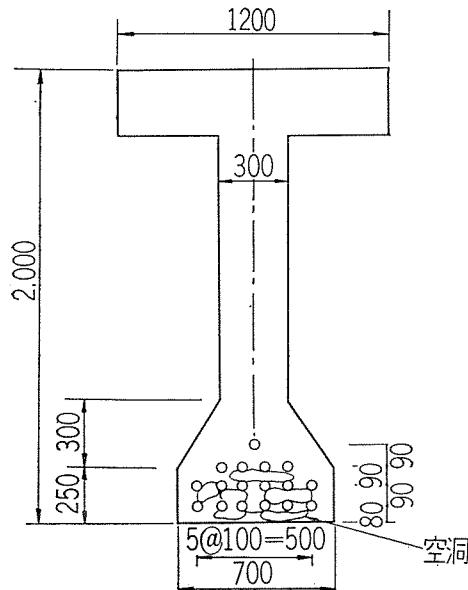
図-5 I橋梁の空洞

I橋梁では、桁の緊張作業中支間中央付近に縦方向にきれつを生じた。きれつの性質より桁中央に空洞があり緊張によりコンクリートが圧縮破壊したものと判断し、ただちに緊張を解放しハンマーなどで調べた所、支間中央下部に大きい空洞を発見した(図-4, 5)。

K橋の例では緊張作業中コーンがめり込むのでコーンの裏側に空洞があるのではないかという疑がいが生じ、ただちに緊張を止めてコーンをはつて見たところ空洞が発見された(図-4①)。またS橋梁では型わくを外したところ、その衝撃によりコーンがめり込んだので調べたところ、図-4①とほぼ同じような所に空洞を生じている。以上のほか、すでに架設も完了した桁を検査したところ、支間中央やケーブルの曲げ上げ点付近の桁下縁に空洞のある例が以外に多く、しかもこれらの空洞は表面にだけは薄くモルタルがまわっているので、何かのきっかけがないと発見されない場合が多い(図-4②)。

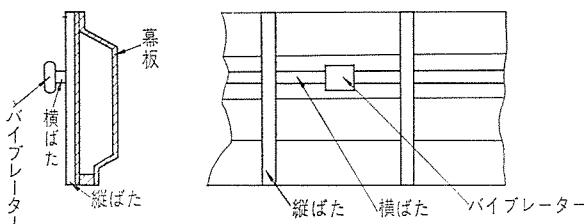
図-6

2) 締め固めの不十分。I橋では型わくバイブレーターを図-6に示すように横バタに抱かせるように取付けたので、横バタとくし板や幕板の間のすき間で振動が減殺され幕板に十分振動が伝わっていない。

4) 時間の経過したコンクリートに新しいコンクリートを打ち足すときは、両者が一体となるよう棒状バイブルーターを用いて十分しつめ固める。型わくバイブルーターは、振動の効果を減殺しないよう工夫して取付ける。また施工中コンクリート面の振動の状況をよく見て型わくバイブルーターが効率よく動いていることを確認する、などの注意をよく守り、コンクリートを十分締め固めること。

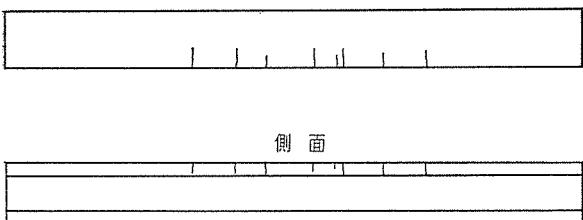
図-7

段取りにかかる直前に図-7に示すようにフランジの片側に多くのクラックを発見した。

クラックの位置および大きさより判断して横方向に偏心モーメントが加わったのが原因と思われる。桁架設完了後クラックを発見したので、どういう原因により偏心モーメントが加わったのかははっきりしないが、予想される原因としてつぎの3つがある。

1) 桁架設時には絶対桁を傾げないこと。そのため桁をつくるときの金具やワイヤーをよく点検すること。

2) 養生は、桁のすべての露出面に対して行ない、十

分水分を与えるようにすること、型わく転用の都合で片側のみ型わくを外すとき、日光が常に片側から当たるときなどは特にこのような注意が必要である。

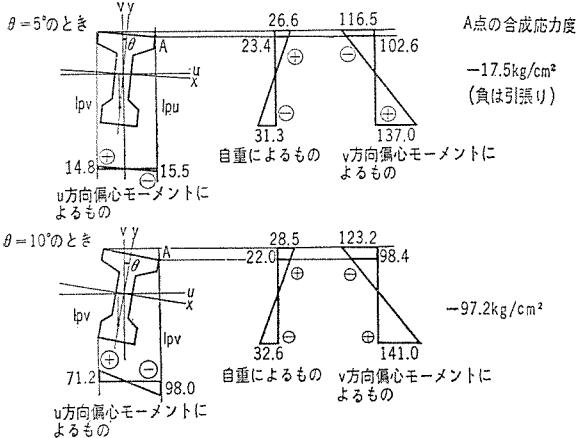
図-8

2) 桁を傾けた場合、特に上部フランジの大きい桁ではかなり大きい引張応力が生ずる。Y橋の場合、桁を 5° または 10° 傾けたときの応力は図-8のとおりである。

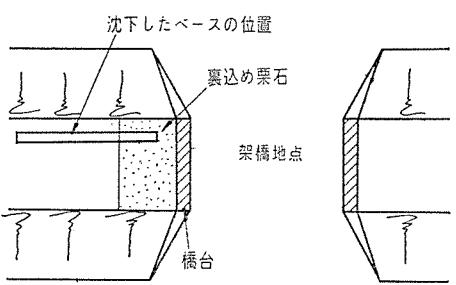
2) この製作台は盛土上でかつ法肩近くにあり、一方の端は橋台の裏込め位置

に近かったので製作台下の地盤の支持力が不均等でありかつ不十分でありたこと

(図-10)。

1) 製作台付近は排水に注意し、降雨などで簡単に製作台が下らないようにする。

2) 製作台の位置を選ぶときは支持力が均等に得られるような場所を選ぶこと。法肩近くや橋台裏込め箇所付近は避けた方がよい。どうしても適当な場所のないときは、木ぐいなどを用いて支持力を均等かつ十分にするようしなければならない。

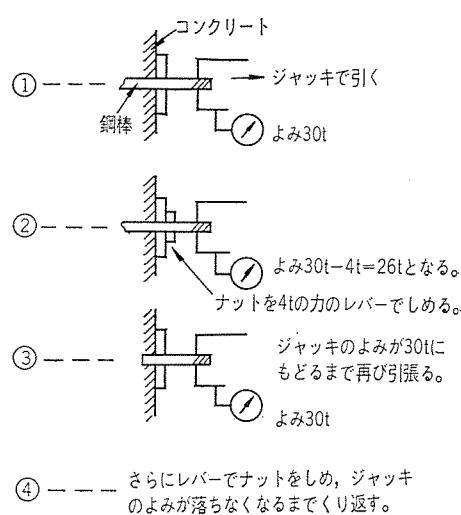
図-12

- 1) 当該鋼棒をメーカーに送り返し立会い試験の結果異常は認められなかった。
- 2) 測定の結果(図-12)定着版にかなりの傾きが認められた。この桁は支保工上で場所打ちしたのでプレキヤスト桁にくらべ横縛め鋼棒アンカー部の型わくの製作および取付けが十分でなかつたものと考えられる。事故の起っていない他の桁と比較した場合その差はかなり明瞭であった。
- 3) 現場の担当者に作業経過を聞くとつぎのようである(図-11参照)。ジャッキの読みが所定の値(例えば30t)になるまで緊張し、その後レバーでナットを締め、しかもナットを締めたことによってジャッキの読みが下ったので、さらによみが元の値(30t)になるまで緊

したがって鋼棒にはジャッキの読み+レバーの力の両方が加わったことになり明らかに過緊張である。しかも所定の読みとして設計で所定の 28.7 t に対し余裕をかなり見て 30~34 t を採用したとの話で、上述の操作上の錯誤とあわせればかなりの過緊張となっている。

以上総合すると、鋼棒の傾斜定着と過緊張に、あるいは 4) および 5) の原因が競合したため、鋼棒に曲げ応力と所定より大きい引張応力が生じ、クリープ破断したものと判定される。

1) 横締め鋼棒の定着部分の型わくは、この部分だけ

箱型の型わくを作り、それをフランジ部分の型わくへ釘または番線を用いて定着するか、バリで止めるかしている例が多い。コンクリートの全量にくらべるとこの箱型部分の容積は小さいのでコンクリート打設時に型わくが移動することが多く、結果的に傾斜してしまうケースが多いので注意を要する。万一傾いた定着面となつたときは、定着版とコンクリート面の間にライナーをかませ鋼棒が傾斜定着されないよう注意しなければならない。

2) 現在の設計では縦締めにくらべて横締めの方が鋼材の極限強度に対する余裕が少ない。したがって横締め緊張時には特に過緊張にならぬようジャッキ操作などをよく点検する必要がある。
