# PC桁の事故とその対策

PC 桁の架設およびシューならびに

PC 鋼材に関する事故

プレストレスト コンクリート  
編集委員会

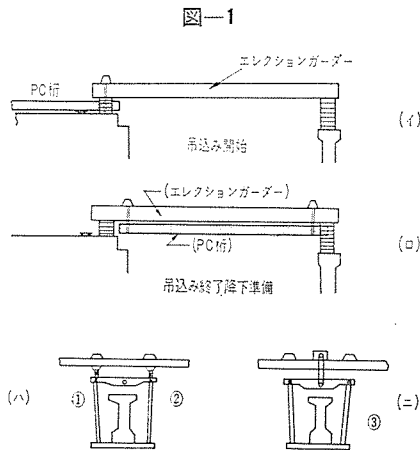
(1) 架設中に、主桁を断面方向に傾斜させたため、  
上突縁に生じたひびわれ事故(その1)

図-2に示す、ピン①を抜き、つぎにピン②を抜いて、①および②のピンでついていた力を、つりの囲いの中央に設けた③の位置のワイヤーでつり換え作業実施中、左右のバランスが崩れ、主桁に傾きを生じたので、ただちにその傾斜を修正しようとしたが、傾斜は急激に進行し、スパン中央の上突縁から腹部にかけて相等大きなひびわれが生じた。

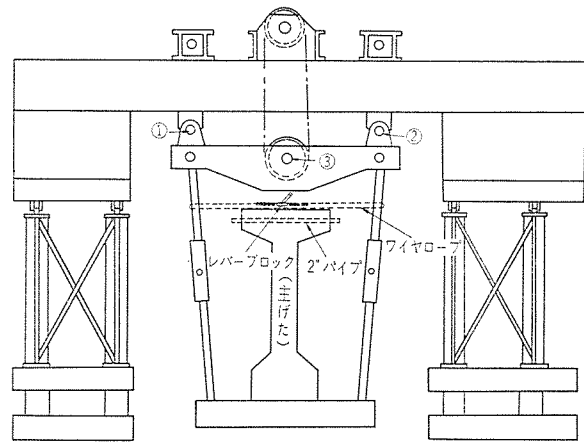
図-2

架設に用いた装置は図-2のようであり、事故を生じたPC桁は、耳桁であり、いくぶん左右不対称であったことも傾きの原因と考えられるが、図示のように、つり囲い中に桁を固定させる装置が、上突縁をワイヤーを用い、横締孔にそう入したガスパイプと連結し、レバーブロックで締めつけた程度では、ワイヤーの伸びなどによってとうてい差少の傾きを止めきれないので、その後の

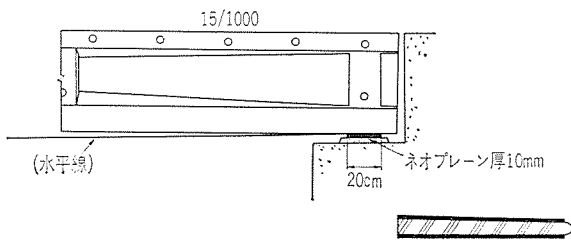
図-8

E 橋は 15/1000 勾配区間の橋梁であり支承にネオプレンゴムを用いたが、橋台の桁座面は水平にし、その上にゴム支承を同じく水平に設置し、これに桁が上記の勾配で架設されたため、図-8 に示すように、ネオプレンゴムは 15/1000 の勾配によって変形するをよぎな

くされ、勾配下端の圧縮変形は他の側に比べていちじるしく増大したため、ステンレス板からゴムがはみ出し、一部ではゴムとステンレス板とは、はくりを生じた。

ゴム支承の幅は 200 mm であるので勾配の上下両端における圧縮変形の差  $\Delta h$  はつぎのようになる

$$\Delta h = 200 \times \frac{15}{1000} = 3 \text{ mm}$$

いま、ネオプレン シューの許容圧縮応力度:  $\sigma_{ca} = 70 \text{ kg/cm}^2$  とし、このときの許容圧縮変形量を 15% とすると、厚 10 mm のネオプレンに対して上記  $\Delta h = 3 \text{ mm}$  は 30% に相当するのでこのときの勾配下端のネオプレンの支圧応力度は  $140 \text{ kg/cm}^2$  程度が作用していることになり危険な状態である。

本橋の場合は、桁をジャッキアップし、あらためてならしコンクリートを勾配なりに打ちその上にゴム支承を設置しなおした。

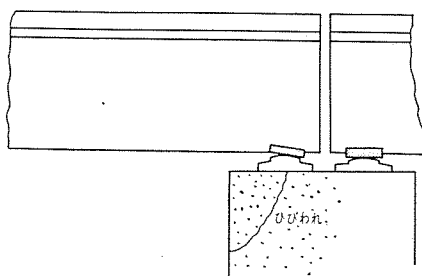
C 橋は 図-9 に示すような、鋳鋼すべり支承を用いた

場所打 PC 橋であるが、まず支承を橋脚座面に設置し、型わくを組み立て、コンクリートを打設したものであるが、支承のソールプレートがコンクリート打設中に図示のように変形を生じたため、いちじるしく傾いた状態となり、水平力に対して、可動支承として当初考えていた摩擦抵抗力  $R_H = \mu R = 0.3 R$  よりもいちじるしく増大し、特に、クリープ、乾燥収縮による桁の収縮によって、支承に大きな反力が生じ、支承部アンカーボルト付近から図示のようなひびわれが発生した。

この種の事故は本橋のような極端な場合は別としても他に、軽いものは二、三耳にしたものであり、コンクリート打設時ソールプレートを完全に水平の状態に保つことが必要であり、その方法としては、発泡スチロール(インゼライト)を用いるとか、木製クサビを用いるなどの方法および、ソールプレートとシューを仮溶接する方法などがある。

木製クサビの場合は、コンクリートが硬化後これを取りのぞくことを考えて、鉄線を取り付けておくなどの考慮も払われなければならない。

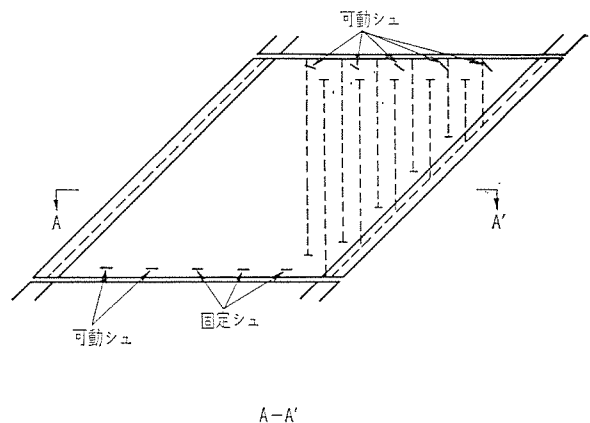
Y 橋の場合は、PC 斜版橋であり、シュー(すべり支承)の移動方向は橋梁完成後の移動を考慮して、ごく一般的に 図-10 に示すように配置した。また、この斜版橋の PC 鋼材の配置も 図-10 に示すとおり、交互にデッ

ドアンカーされた片引きである。そしてプレストレッシングを行なったところ、ほぼ全面的にデッドアンカー付近で PC 鋼材と直角方向にクラックが生じたが、原因としては、一方がデッドアンカーされ片引きでプレストレッシングによる版橋の縮み方向とシューの移動方向とが異なったためなどであった。

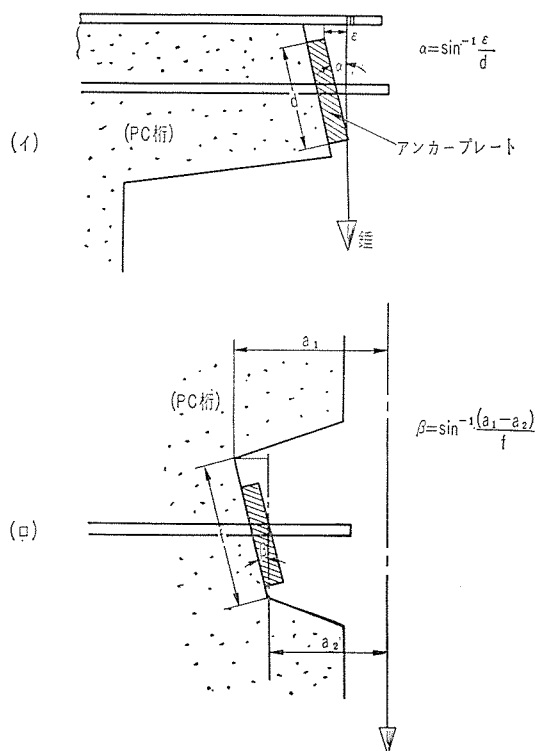
L橋において、ポストテンションPC桁を移動架設後、場所打コンクリートを打設し、φ24（3種）PC鋼棒による横締めを完了した直後、5本が破断した。当初この原因としてはつぎの点が考えられた。

以上の各点について検討した結果、(b)の傾斜定着によりPC鋼棒に曲げが作用したためとわかった。

図-12 (イ)(ロ) に示す方法によって、アンカープレートの傾斜角を測定したところ傾斜角が 1°~8° 生じていた。

一般に横締め鋼棒の定着部の型わくは、この部分だけ箱型わくを造り、十分に固定されにくいいため、コンクリート打設中の振動および圧力などによって変形しやすいものであり、これを防ぐには要するに、アンカープレートとPC鋼棒を直角にすればよいので、この条件を満足させるための型わくの組立て方は、種々の方法がすでに用いられているので、確実にこれを守るべきである。

なお、万一傾斜した場合には、ドライパッキングをアンカープレートの下に用いるか、ライナーをかませ、まず、両者を完全に直角に訂正するべきである。
