# マナグワ地震によるプレストレスト コンクリート造建物の被害

## 1. まえがき

このような浅発性地震による都市被害の様相を把握する目的で、建設省を始めとする日本政府各省庁合同調査団\*\*が1973年3月15日から4月1日まで現地に派遣された。筆者は、この調査団の一員として、おもに建築構造物の被害に関する調査を担当した。現在、調査団としての詳細な報告書を作成中であり、ここでは、プレストレストコンクリート造建物の被害を中心に調査結果の概要を述べる。

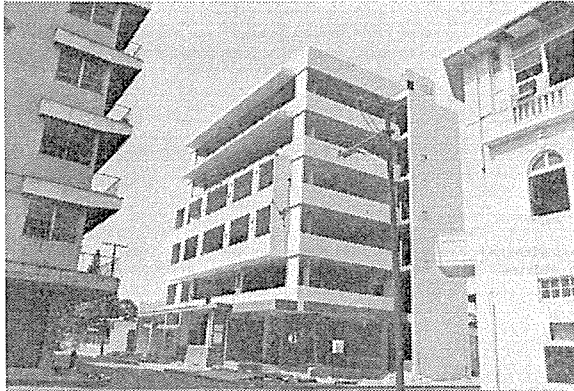
a) 高層建物 純ラーメン構造の場合には、構造体の被害は比較的軽微であった。これらの建物は、アメリカの UBC コードの Zone 3 の規定で設計されているものが多い。階数 8 階前後の RC 純フレーム構造の例とし

したがって、これらの建物の設計用の Base shear 係数としては、基準に定められている最低値 0.12 前後の値を用いているものと思われる。一方、非構造材、設備などの被害は著しく、機能的には、ほとんど再使用に耐えないものが多い。これに対して高層で RC 造の耐震壁

(National Insurance Comp.)  
写真-2 RC 純ラーメン構造 6階建

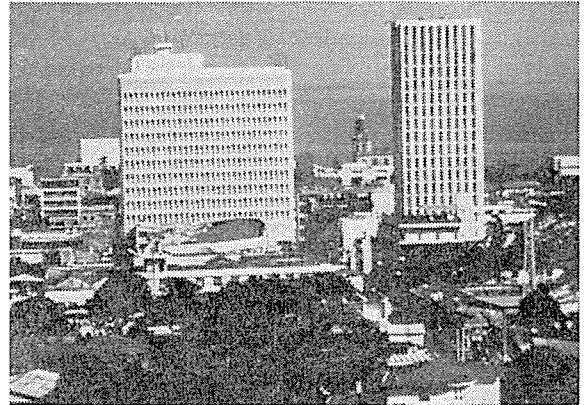
**b) 超高層建物** RC造 15階建の Banco Central de Nicaragua および RC造 17階建の Bank of America の2棟である。前者は、耐震コアが偏心していたため、コア部分とフレーム部分の接続部近傍にかなりの被害を生じており、純曲げフレーム部分の柱にも、コンクリートのはく離を伴うき裂が発生している。後者は正方形平面の中央に4枚のL型の壁よりなる耐震コアを有するもので、L型の耐震壁を継ぐ境界ばりに局

左: RC 15階 Banco Central de Nicaragua  
右: RC 17階 Bank of America  
写真-5 超高層建物

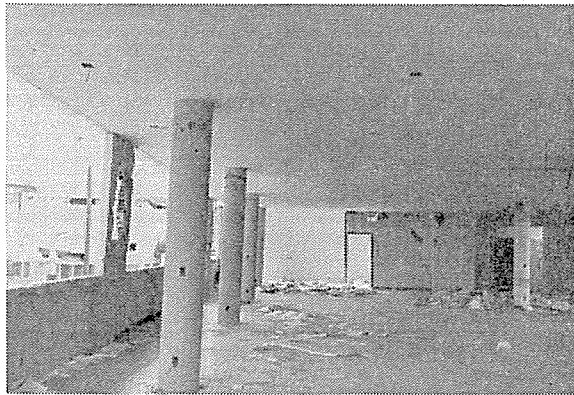
写真-3 写真-2 の5階

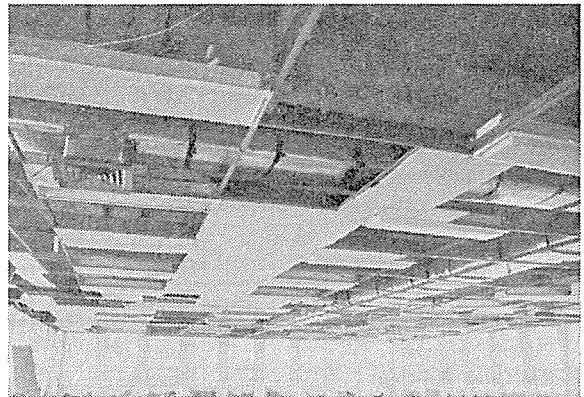
写真-6 Banco Central de Nicaragua  
8階の被害状況

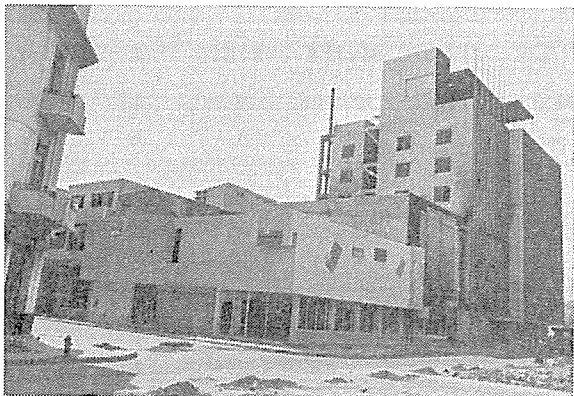
のある建物は、機能的な被害を最少限にとどめている。

(Balmoral Hotel)  
写真-4 耐震壁のある RC 高層建物

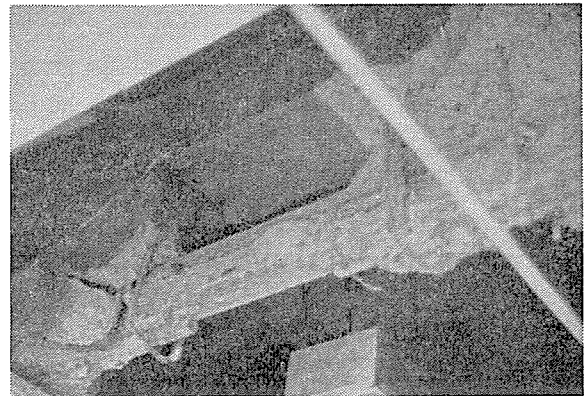
写真-7 Bank of America 耐震壁境界ばりの被害

部分的な被害を生じていることを除いては、ごく良好な挙動を示したといえよう。なお、この建物の設計者は T. Y. Lin である。

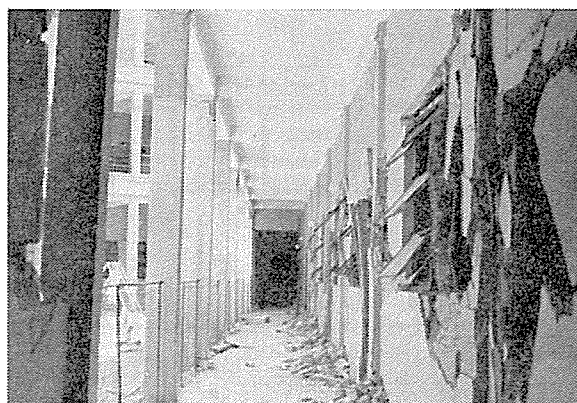
c) 中低層建物 学校、病院などの3~4階建の長大建物の被害が著しく、崩壊ないしは大被害を受けたものは十数棟に及ぶ。この種建物は、一般に長手方向は、ほぼ純ラーメン構造であり、ほとんどの場合、長手方向に著しい被害を受けている。被害原因としては、建物の固有周期が0.3秒前後と地震の卓越周期に近かったこと、鉄筋補強練瓦造の腰壁、たれ壁、間仕切壁などの存在により、構面ごとの剛性が著しく異なり、剛性の高い構面に水平力が集中し連鎖的な破壊を生じたこと、床構

写真-11 Hospital General el Retiro の1階被害状況

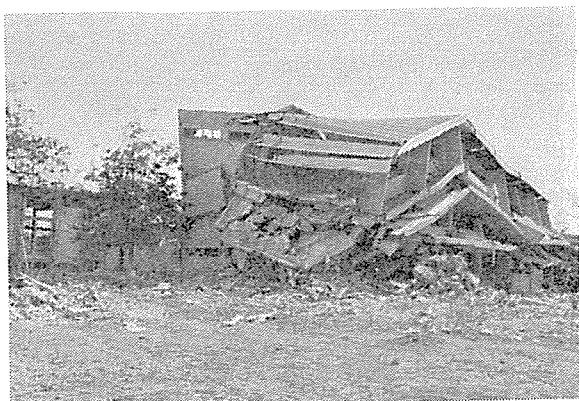
写真-8 崩壊した Colegio Americano

造に耐震的に不適当なものが多かったこと、主筋の配筋、定着、せん断補強筋の間隔などが著しく不適切な場合が多かったこと、などが指摘できよう。これに対し十分なRC造の耐震壁のある建物は、耐震壁にかなりのせん断されつを生じているが、崩壊したものはなく、補修により十分再使用可能なものが多い。また、内部の非構造部材、設備などの被害も軽微であり、建物の機能的被害は、最少限にとどまっている。

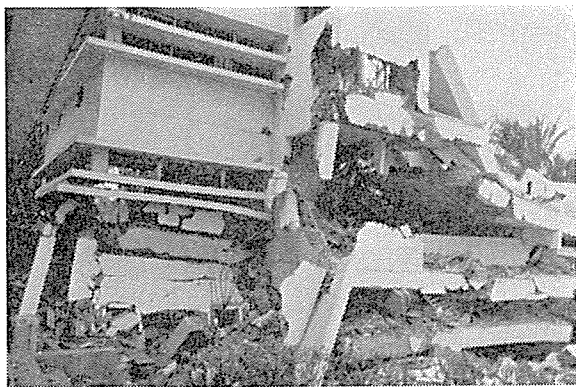
写真-9 崩壊した Colegio Americano

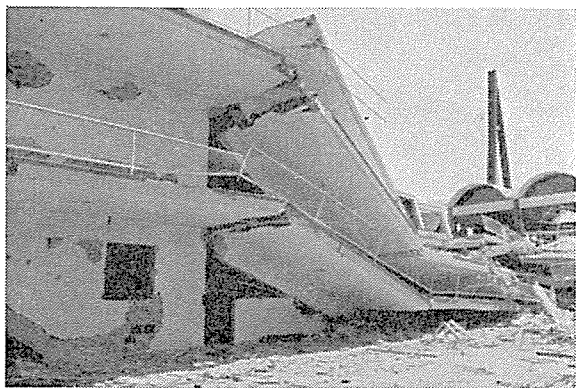
写真-10 崩壊した Divina Postoral School

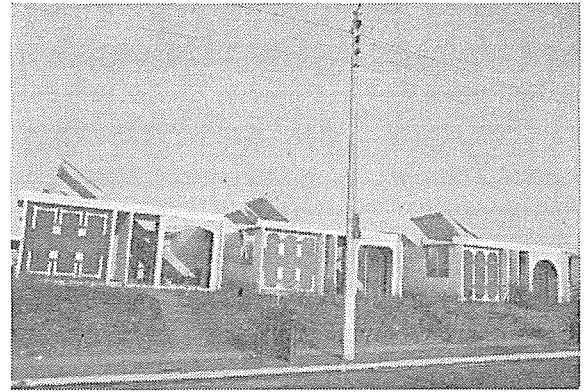
(Bello Horizonte)

a) Subdivision Bello Horizonte (No. 6) マナグア市内より南東方向に3km離れた所に位置する約900戸の団地である。この団地の住戸は、現場打ち鉄筋コンクリート造の箱状の壁に、幅2m、長さ6mのプレキャストPC造のチャンネル型の屋根板を乗せた構造であり、1住戸用の場合には6枚、2住戸用の場合には、12枚の屋根板が用いられる。図-11には、1住戸用の場合の建物の概要を示す。屋根板は、8本の6mmケーブルによるプレテンション部材である。1住戸用の場合は、屋根スラブは、壁より20cm突出しているが、2住戸用の場合には、10cmの支持壁に両側の屋根板が乗っているため、壁へのかかりは、5cmしかない。支持壁と屋根スラブの結合は、図-11 d. に示すように部材に埋め込まれた鉄板を溶接することになっているが、2住戸用の場合のように、支持壁へのかかりが5cmしかない場合には、溶接が省略されていたようであり、そのため、写真-12, 13に示すように900戸のうち約80%の住戸の屋根板が地上に落下している。

写真-12 プレキャスト構造による住宅の被害

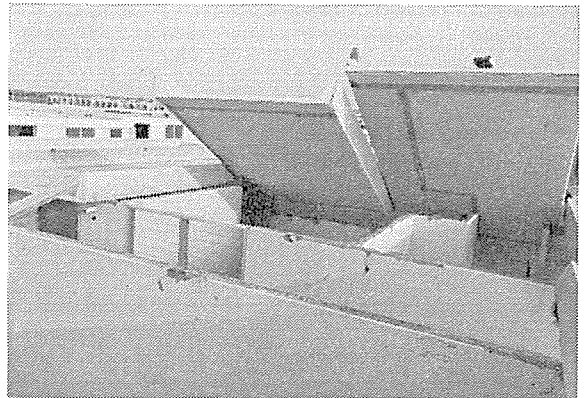
(Bello Horizonte)

写真-13 プレキャストプレテンション屋根スラブの被害

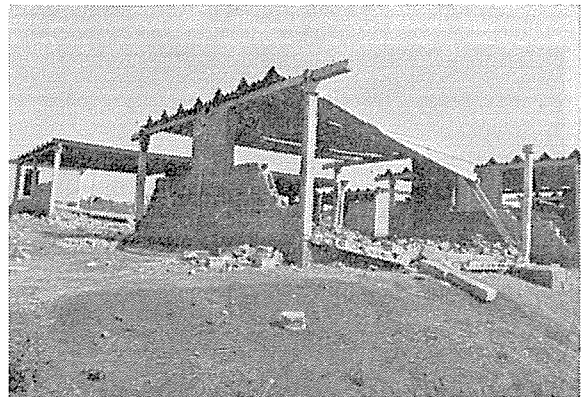
(Vivienda vi erwano)

b) Vivienda de mi hermano (No. 46) プレキャスト プレテンションの柱・はり部材からなる住宅で、ス

パン方向にははりがなく、スレートの波板のみである。施工中ではあるが、いずれも著しい被害を受けている。

写真-14 プレキャストプレテンション部材を用いた住宅構造の被害

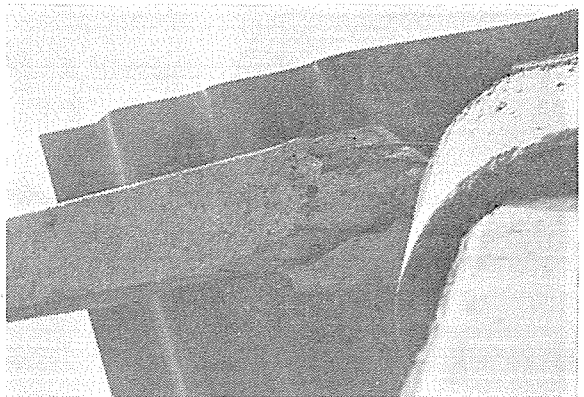
写真-15 プレテンション部材の被害

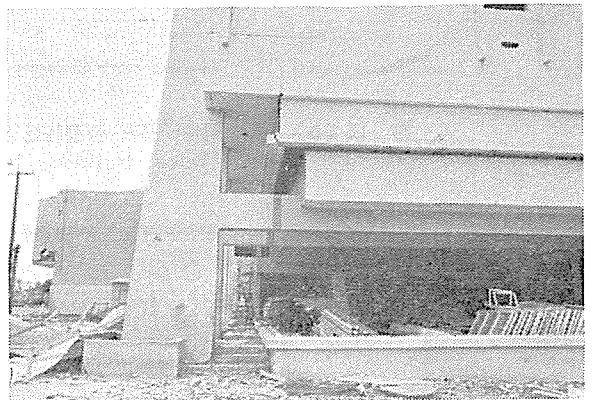
(New Telcor Build. PS)

両妻側の剛な柱に取り付いている大ばりには、下部3層の材端部から約3m入った所に、下部から内側に向けて45°にせん断されつが認められた(写真-17)。ま

写真-17 大ばりせん断されつ状況

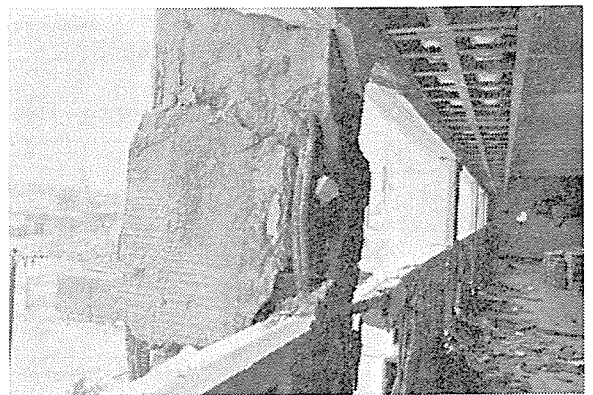
(New Telcor Build.)

写真-18 3階柱のせん断破壊

た、3階柱の一部に、せん断きれつを生じ、主筋が多少バックリングしていた(写真-18)。しかし、その他の構造被害は軽微である。屋上のペントハウスの被害は著しく、ここに設置されていた給水タンクは、約45cm水平方向に移動していた。

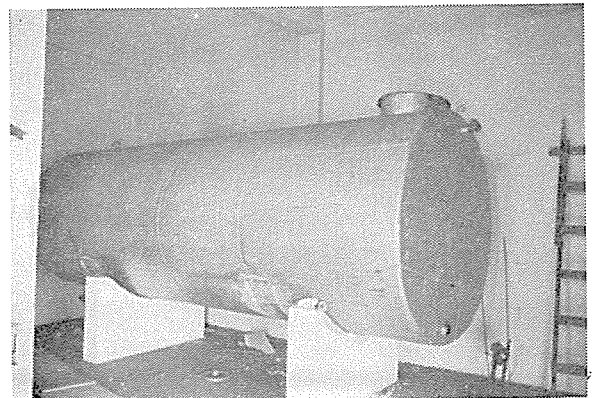
(New Telcor Build.)

写真-19 ペントハウス給水タンクの移動

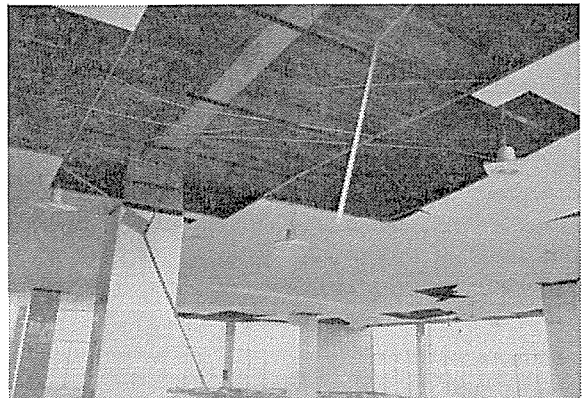
(Corte Suprema Justicia)  
写真-21 3階内部の被害状況

周囲の低層部には、若干の構造被害が認められた。高層部においては、独立耐震壁とフレーム架構との一体性の確保は、必ずしも十分とは認められないにもかかわらず、構造被害は皆無であった。ただし、外壁、間仕壁、などに用いられているセラミック中空ブロックおよび天

井などの非構造部材の被害は著しい。

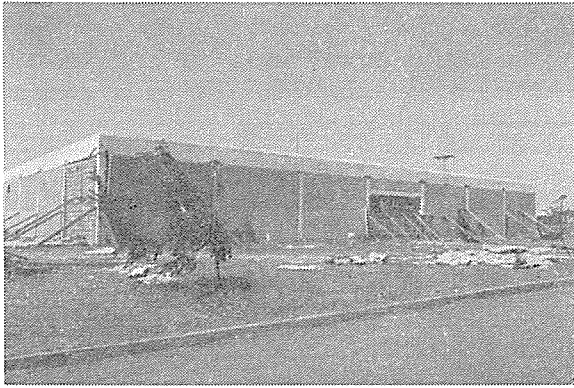
写真—22 Instituto Geografico Nacional 被害状況

構造被害は、主として外周柱頭部の曲げ破壊、柱はり接合部のせん断破壊、内柱の背の高い RC の間仕切壁の取付いている柱の局所的なせん断破壊、入口部分屋根スラブの局部的崩壊などである。

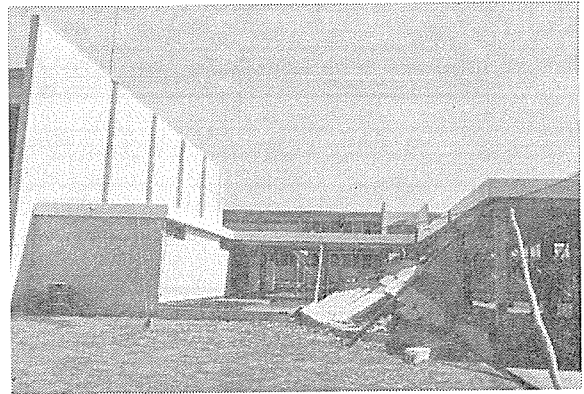
写真—24 Instituto Nacional Maestro Gabriel Managua 正面被害状況

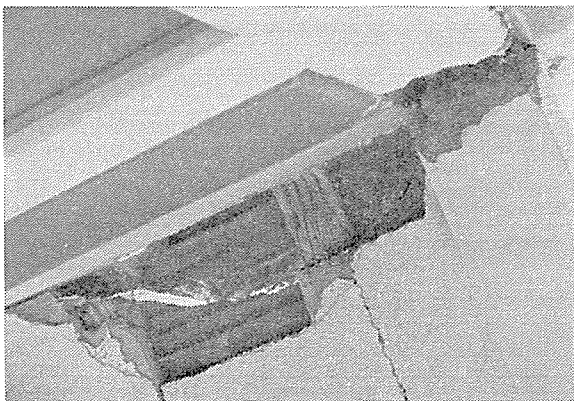
(Instituto Geografico Nacional)  
写真—23 屋根プレテン小ばりの被害

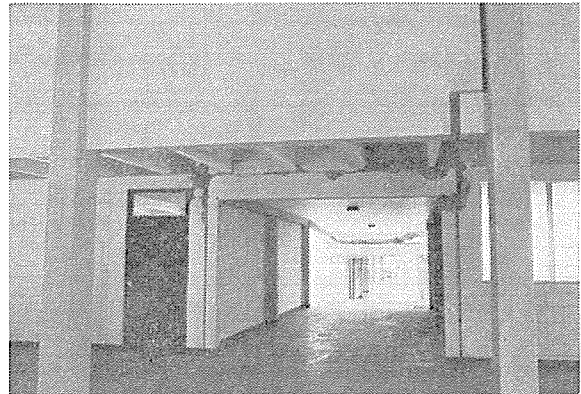
(Instituto Nacional Maestro Gabriel Managua)  
写真—25 expansion joint 部分の被害

中央の教室棟の 2 階床スラブは、はり間方向に WT スラブを架け渡した構造である。expansion joint 部分 (写真—25)、WT スラブ支承部 (写真—26)、渡り廊下などに局所的な被害は見られたが、全体的な構造被害はそれほど著しくない。

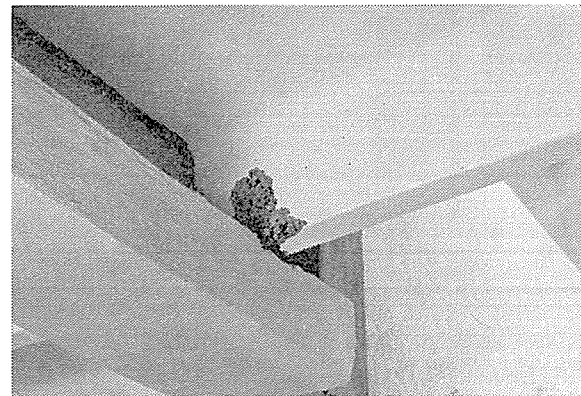
(Instituto Nacional Maestro Gabriel Managua)  
写真—26 WT スラブ支承部

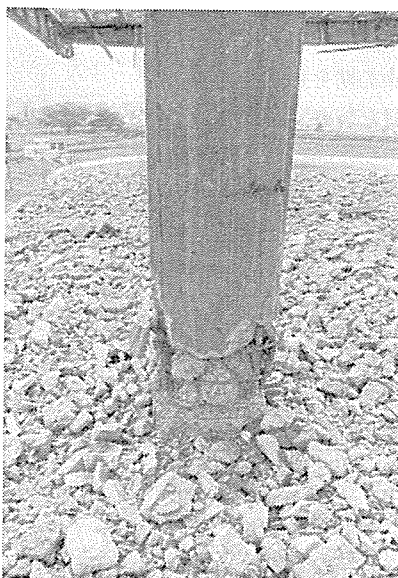
(Catholic University)

g) Catholic University (No. 7) RC 4 階建、スパン約 10 m、桁行スパン約 4.8 m の学校建築で、地震時には施工中であった。床構造は、写真—27 に示すように、プレキャスト プレテンション小ばりに、ブロックを敷きならべたものである。施工中の 3 階柱脚部が曲

写真-28 3階柱脚の被害

げ破壊している。
