被火災PC桁の検査および補修（その1）

予讃本線にある国領川橋梁は、昭和50年7月24日、沿線火災により、その第6径間の桁に被害をうけた。被災桁は、図-1、図-3 にその外形を示す BOX 形式のPC単純桁である。

本文は、国領川橋梁の火災による被害状況の調査結果を記録し、併せて被災後における桁の健全度を確かめるために実施した検査および試験などについて述べ、これに多少の考察を加えて、PC桁の被災事例の報告とするものである。なお、末尾に被災部の補修方法について、その概要を記録する。

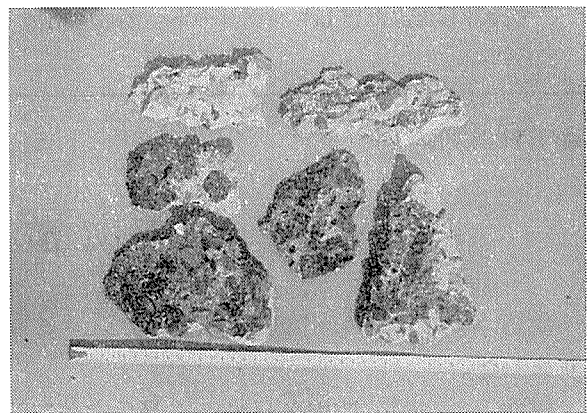
写真-1

火災は橋梁の近くにあった木造家屋からの出火によるもので、この家屋に近接して桁下に積まれていた木材の廃材その他の可燃物が家屋とともに炎上、焼失して桁に損傷を与えたものである。火災の発見は7月24日19時06分頃であり、20時10分に消火したと報告されている。ここに記す被害状況は、7月26日、被災後約40時間を経過した時点で被災桁を調査したときの実状である。被災桁は主として左側下方から火炎をうけている。このため BOX 桁の下スラブ下面における表面層のコンクリートが 図-2、口絵写真に示すように広範囲にわたり剝落し、剝落面には下スラブ下側の横方向鉄筋、主桁スターラップ下端の水平部分および施工時に内型わくを支持した金物の一部など、スラブの下面側に近く位置する鋼材の露出が多く認められた。しかし、PCケーブルの露出は全くなかった。剝落面のコンクリートは、その大部分が薄茶色に変色し、多数の粗骨材が見られたが、粗骨材とその周辺のモルタルとの剝離は少なく、粗骨材の割れが目立った。このような部分に対してハンマーにより打撃を加えると、予想外に強硬な感じの音を発してハンマーは強く撓ね返る。ところにより厚さ10mm前後のコンクリートの薄片（写真-1）が剝げ落ちる個所もあったが、その内部の面は十分強硬な状態を示す。図-2中に記入した数字は剝落部の元のスラブ面からの深さを表わす数値である。左側主桁ウェブ外面にもコンクリートの

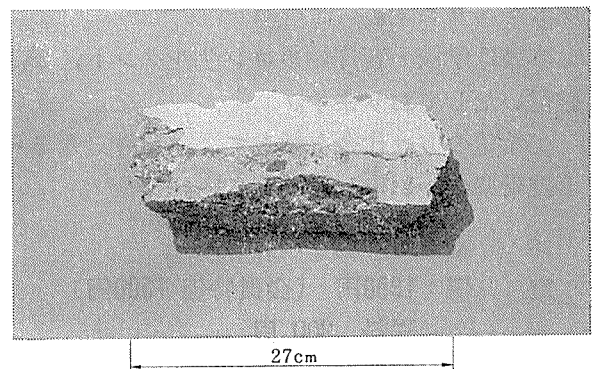
写真-2

剝落が見られたが、鉄筋その他の露出はない。下フランジ突出部の一部は上下および側面の三方向から火熱をうけたため最も損傷が大きく、突出部側面には水平方向に伸びるひびわれがあり、その隅角部は容易に剝落する状態であった。写真-2に隅角部のコンクリートの剝落片を示す。左右主桁間の内面ウェブには小部分に軽度の損傷があり、特にこの部分は構造上凹部となっているため部材の全長にわたりコンクリート面に煤の付着が目立つ。なお左右主桁間の場所打ちスラブが主桁ウェブと接する位置では、煤けた部分に一線が画され目地切れした状態が見られた。桁の変形については一見して判別できるような状態の変化はない。支承構造はゴム沓により一端固定、他端可動として単純支持された構造であり、桁の熱変形に対し、支承部における拘束は特に考えられない。また外観においてゴム沓そのものの熱影響による変状も現われていない。

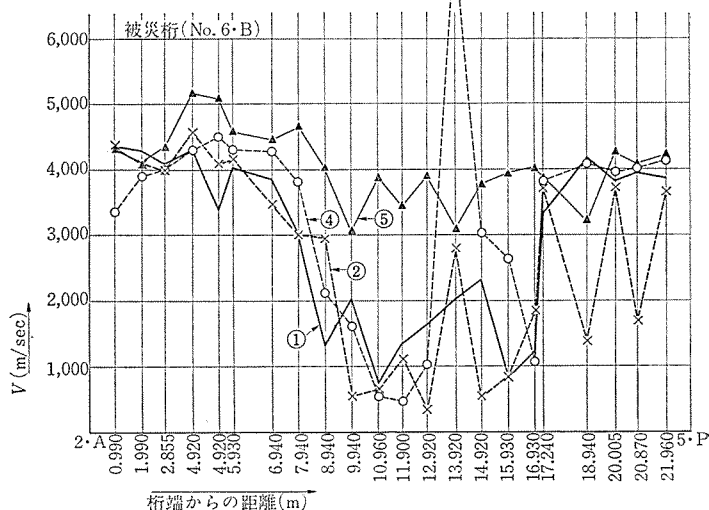
図-4 被災桁の超音波測定値

図-4によると、被災桁では直接に強い火熱を受けた側の①、②、④測点、右側にある⑤測点に対し、部分的にはっきりとした差異を示し、桁の横断方向左右における火熱のかかり方の強弱を示している。スパン方向にもその変化が見られる。すなわち、終点方橋台側の被災状態が第5橋脚によった側よりも多少軽度であることがわかり、桁端から

8m~17mの範囲は、パルス速度が500m/sec台まで下がり、大きな影響を受けた部分として他と区別できる。これらの測定値やその位置はコンクリートの剥落を示す図-2およびシュミットハンマーによる表面硬度を示す図-9、などと容易に対応させることができる。図-5の健全桁の測定値は、①、②、④、⑤の各測点とも、桁全長にわたり、ほぼ一様な値を示し、パルス速度の平均値としては、 $V_m = 4300$ m/secが得られる。なお被災桁の終点方桁端部から約6mの範囲もこの状態に近い値を示していることがわかる。図-4および図-5の対比によって、被災桁ではその長手方向の各部において、下スラブリ突縁部コンクリートに異質の状態の生じていることが判断できる。

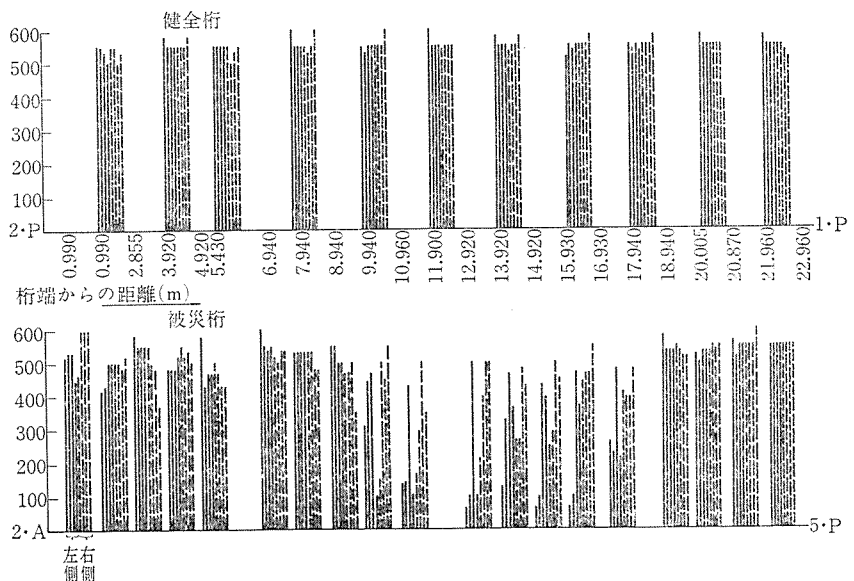
図-9 シュミットハンマーの測定値

部分にある。図-9 は被災桁および健全桁のスパン方向各位置における桁コンクリート表面に対する反撓硬度の分布を示す。各測定位置に画かれている8本の棒グラフの高さは、左端から測点③、④、⑤、⑥、⑦、⑧、⑨、⑩に対する測定値を与え、実線および破線は、それぞれ左右の桁の測点の区別を表わす。健全桁の測定値がスパン方向各位置とも殆ど一様であるのに対して、被災桁の値は、スパン方向各部で異なり、左右の桁においても、差異が見られ、測定値の乱れが目立つ。ある程度の注意をして測定作業を実施したシュミットハンマーによるこれらの測定値は、超音波測定の場合と同様に、剝落状態を示す図-2や超音波測定の結果を示す図-4,5と対応させることができ、被害状態の概略の把握に役立つ。

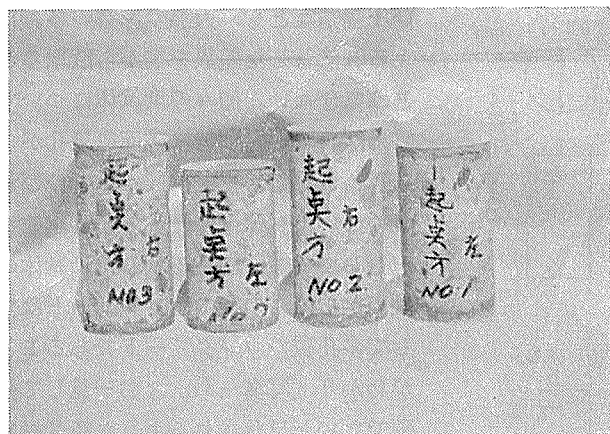
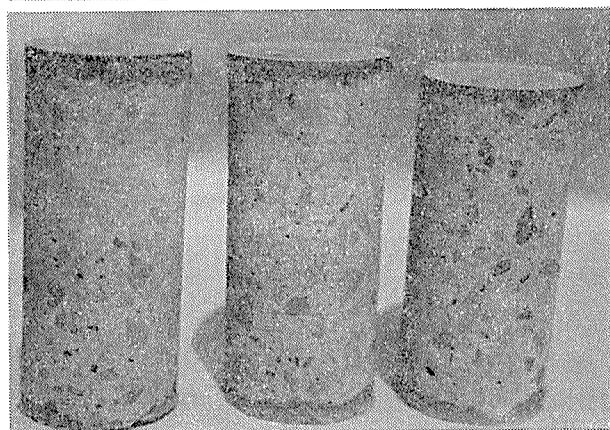
写真-3

図-2 に示すように被災桁の下スラブ部分からコンクリートのコア(径 100 mm)を7本採取した(写真-3 および 表-1 参照)。コアを採ったスラブ部分は、内型わくを埋めこころして成形した 2-BOX 形式の桁の中

び圧縮強度とも、火熱の影響の多寡による判然とした差異を表から読取することはできない。個々の供試体について言えば、No. 5 は特に破面に気孔が多く認められた。また、No. 2 のひびわれのない供試体は圧縮強度が最高値を記録している。圧縮破壊した供試体の破面から、この桁のコンクリートは概して多孔質のコンクリートであることがわかり(写真一3)、なお一見して強硬でないと思われるような粗骨材も多く見られた。ひびわれのあった供試体の破面を注意して見ると、No. 1, No. 3 で約 2 cm, No. 7 で約 5 cm, いずれもその上表面から内部へ変色した部分が見られ、新しい破面が示す色

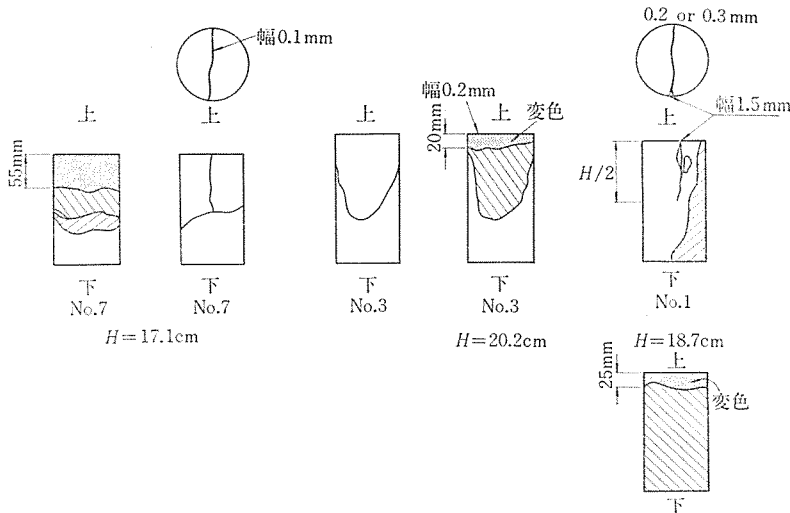
図一10 圧縮破壊時のコア供試体の状態
(供試体 No. 1, 3, 7 のひびわれ。アミの部分の深さまでひびわれ部に变色を認む。)

調との比較から、これがひびわれ面で、このひびわれはスラブ上面に早期に発生し、存在していたものと推測できる(図一10 参照)。

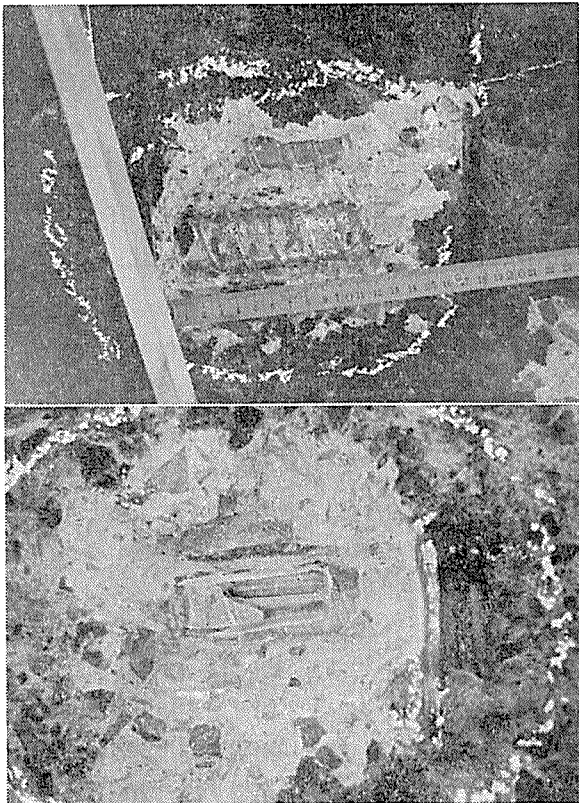
写真—5

て表面層コンクリートの剥落した下スラブ外表面からケーブル内最下端のPC鋼線に到る距離は、No. 1: 19 mm, No. 2: 36 mm, No. 3: 30 mm である。シースを切りとり開口した状態を写真—5に示す。センタースパイラルにより保持された線材とシースとの関係は、ほぼ上記の値と等しく、グラウトの充填の状態は3個所とも十分良好であった。なお、単純桁で普通に行われるケーブル配置の場合、シース内のPC鋼材の位置は概して上方に変移している場合が多く、センタースパイラルの変形などをも併せ考えると、線材の純かぶりは上記の値より多少大き目になっているのが実状であると思われる。

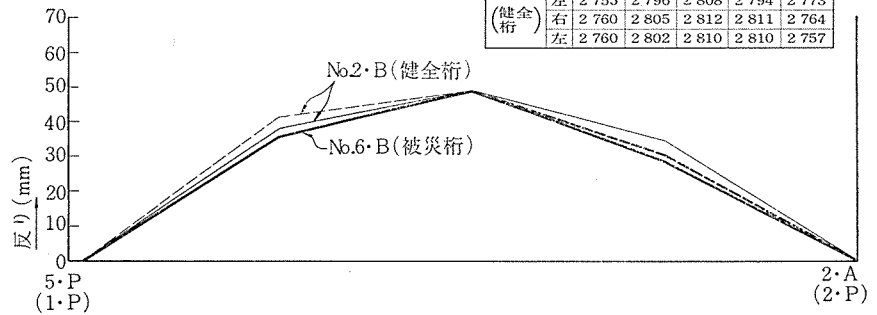
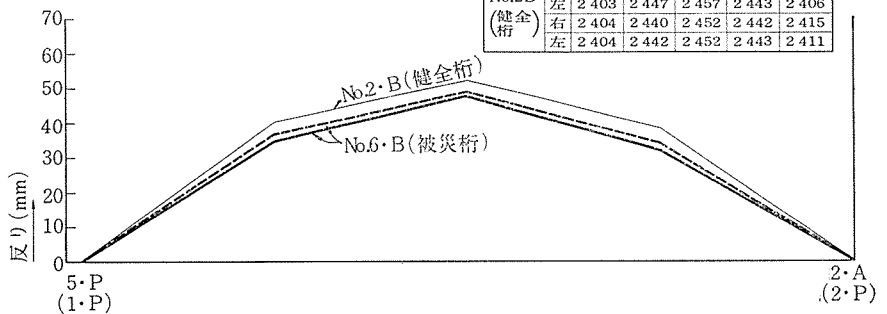
図-23 に健全桁および被災桁における静荷重状態での反りの測定結果を示す。測定は時を別にして 2 回行ったが、被災後 40 時間経過時の測定値と 48 日経過したと

きの測定値との間に特に差異は見られない。また、健全桁の反り量も被災桁とほぼ同じである。
