被火災 PC 桁の検査および補修 (その2)

田 村 章 一*

5. 被災桁の補修

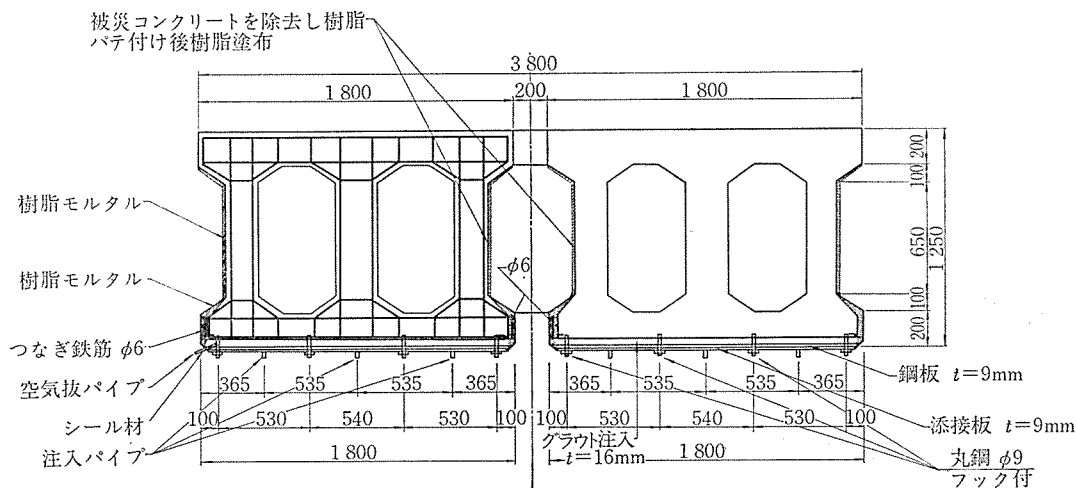
図-24 鋼板接合による被災桁の補修

被災桁に異状変形は残存してない。列車荷重載荷時における桁の挙動および耐荷力に特別な変状は現われない。試験の結果、コンクリートおよび PC 鋼材の強度は、本桁に対する所要の強度を満足する。スラブ下面のコンクリートの剝落については、PC ケーブルを十分に保護し得るように補修することが可能である。したがって、被災桁は、高熱をうけた欠陥部分のコンクリートをはつり落とし、本体との間に適切なつなぎとなる材料をいれて、表面近くに位置する PC ケーブルの保護を主目的とした被覆工を施せば、PC 桁として本来の使用に十分耐えるものとする。なお、火災に覆われた躯体全面に対しては適切な保護工を施工することとする。

補修工法としては、前述した被災部補修の主旨に基づき、損傷のある桁の下面に、つなぎ筋およびエポキシ樹脂接着材を用いて鋼板を取付け、耐荷力の補強を図るとともに、桁の他の被災部も、火災をうけた表層部分は十分に目荒しを施した上で樹脂ライナーを塗布し、耐久的な状態に仕上げる方法をとることとした(図一24)。

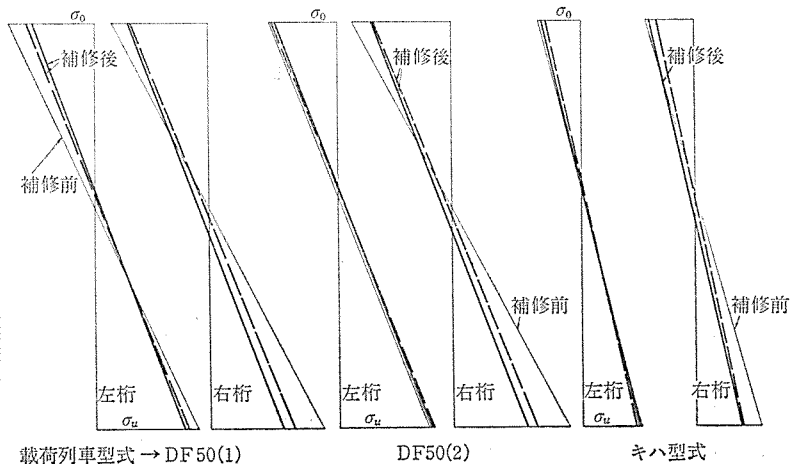
図—25 補修前後の応力の状態

のものに分けて 図—25 に示す。図から DF 50 載荷の場合の傾向としては、左側の桁（被害大なる方）では上、下縁応力度の値が補修前と同程度か、またはわずかに小さく、中立軸は多少上方にあがり、右側の桁では、上、下縁応力度ともに数 kg/cm^2 の減少を示し、中立軸は下方に移行する。キハ型式の列車載荷の場合は、左側の桁では殆ど差異がみられず、中立軸の位置もほぼ同じであるのに対して、右側の桁では下縁応力度に多少の減少があり、中立軸は下降している。

たは健全桁よりわずかに小さく、キハ型式の列車載荷の場合の応力状態には、両者の間に差がない。

たわみの測定結果は、左右の桁とも減少し、健全桁と殆ど同じ値である。

以上のことから、鋼板接合による補修工法によって、PCケーブルおよび部材の保護を目的とした被災部の被覆が行われ、同時に被災部の曲げ剛性が増強されて所期の補修の目的を達することができた。なお、補修後2年余を経過したが、現状において構造上の変状は現われていない。
