宮城県沖地震における支承部の被害

日本 支 承 協 会

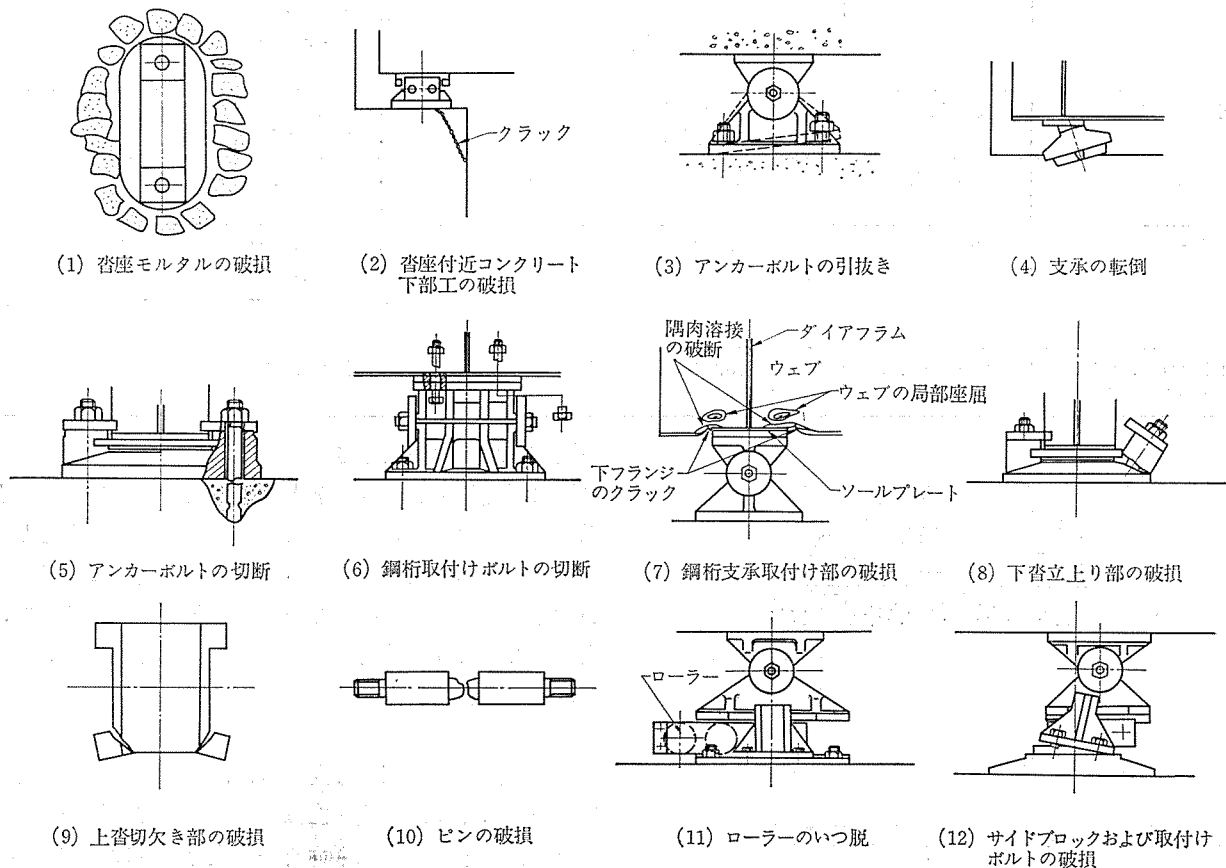
図-1 支承部の被害の形態

宮城県沖の地震で発生した支承部の被害について主要なものを図-1に示す。

これらの支承部の被害と、その被害を受けた支承の種類および原因の推察ならびに対策を表-1に示した。被害の原因として、作用力または変位量の大きさといった外的要因と、被害を受けた支承または部材自体の内的要因とが考えられるが、表-1は、内的要因について記した。支承の被害についても、原因が一つではなく、いくつかの原因が重なって生じたことも勿論考えられる。

被害を受けた支承	推 察 さ れ る 原 因	対 策
沓座モルタルの破損	線 支 承 支 承 板 支 承 ピ ン 支 承 ローラー支承	1. 下沓底面突起またはアンカーボルトからの水平力に対するモルタルの支圧強度不足。 2. 置去りにされたライナー。 3. 補強鉄筋の不足。 4. モルタル充填不良。	1. 十分な補強鉄筋を挿入し、空気抜きも行って無収縮モルタルをよく充填すること。なおライナーの形状、材質、設置位置についても配慮すること。 2. 首都高速道路公園のベースプレート据付け方式(図-2 参照)を採用すること。
沓座付近のコンクリート下部工の破損	線 支 承 支 承 板 支 承 ピ ン 支 承	支承から伝達される水平力、または上・下部工の過度の回転などに伴う支承底面から伝達される回転モーメントに対する下部工縁端部の強度不足。	回転を円滑に逃がすことのできない平面支承などの使用は避けるとともに必要な縁端距離と鉄筋を設置すること。
アンカーボルトの引き抜き	線 支 承 ピ ン 支 承	1. 水平力または変位による支承の転倒モーメントにより生ずる引き抜き力に対する付着力不足。 2. 上場力または下部工の沈下などにより生ずる引き抜き力に対する付着力不足。	1. 無収縮モルタルを使用し、アンカーボルト周囲によく充填する。 2. アンカーボルト下部への座金の設置またはアンカーフレームの使用。 3. 固定線支承ではアンカーボルトを4本とする。
支承の転倒	線 支 承		
アンカーボルトの切断	線 支 承 ピ ン 支 承	1. 水平力に対するアンカーボルトのせん断強度不足。 2. アンカーボルトの腐食または疲労によるせん断強度の低下。	定期点検による支承回りの漏水手直し、土砂・じん埃の除去、破損した沓座モルタルの手直し。
上沓上面突起のせん断を伴わない鋼桁取付けボルトの切断	ピ ン 支 承	アンカーボルトの引き抜きに同じ。	転倒モーメントにより生ずる桁取付けボルトの応力照査を橋軸および橋軸直角方向ともに行うこと。
鋼桁の支承取付け部の破損	ピ ン 支 承	支承から伝達される水平力または支承の許容回転量以上の上・下部工間の回転に伴うモーメントに対する部材や溶接の強度不足。	1. 桁の支承取付け部付近の強度を水平力に対しても十分とすること。 2. 支承の許容回転量を大きくすること。

下沓立上り部の破損	線 支 承 支 承 板 支 承	1. 橋軸直角方向水平力に対する強度じん性不足、線支承の場合は橋軸方向の強度不足のこともある。 2. 隅角部の応力集中。	1. 設計水平力の見直し。 2. 隅角部に大きな R を付ける。 3. 延びの大きな材料を使用する。 4. スキマ量を小さくし、左右のスキマの均等化をはかる。
上沓切欠き部の破損	支 承 板 支 承	1. 橋軸方向水平力に対する強度不足。 2. 隅角部の応力集中。	1. 設計水平力、移動量の見直し。 2. 隅角部に大きな R を付ける。
ピンの破損	ピ ン 支 承	橋軸直角方向水平力に対する強度不足	1. ピン切欠き部の応力照査。 2. 隅角部の R 付け。
ローラーのいつ脱	ローラー支承	上・下部工の相対変位とローラーの前後動の不可逆性。	1. ビニオン・ラックのごときローラーの位置付け装置の設置。 2. 1本ローラー支承ではローラーいつ脱防止装置の設置。
サイドブロックおよび取付けボルトの破損	ローラー支承	橋軸方向水平力に対する強度不足。	設計水平力、移動量の見直し。
