船舶の衝突によって損傷した波の上橋 (PC T桁橋) の補修計画と施工について

本報告は、昭和 57 年 12 月 17 日、韓国船籍の LPG タンカー (999t) が那覇港臨港道路 (波の上橋) に衝突し、耳桁を損傷した事故に対する当該橋の被害状況調査、補修工法案の比較検討、耳桁架け替え工法の詳細設計、ならびに施工についての概要を記述するものである。

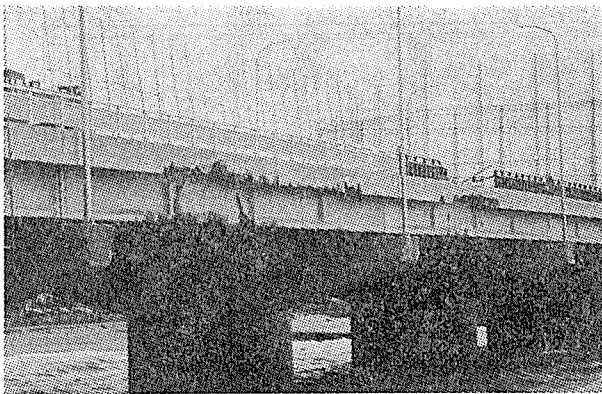
写真-1

船の衝突により被害を受けた径間は、調査の結果、P₅～P₆ 径間、P₆～P₇ 径間および P₇～P₈ 径間であった。写真-1 に被害を受けた径間の状況を示す。

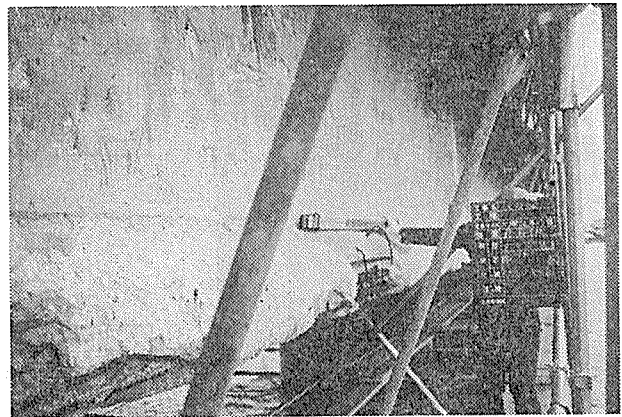
写真-2

り、これにより主桁のプレストレスも減少、または消失しているものと考えられた。また、耳桁の海側の側面には全長にわたって無数の引っかき傷があり、下縁部は鉄筋およびPC鋼材が露出していた(写真-2、写真-3)。

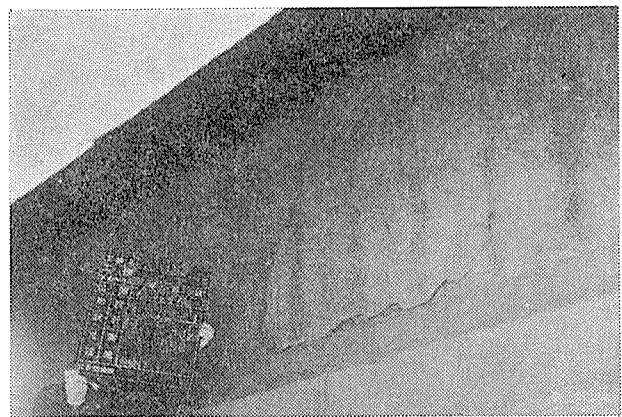
写真-3

以上の状況から、 $P_5 \sim P_6$ 径間の耳桁はまったくその強度を失い、使用不能状態になっているものと思われる。

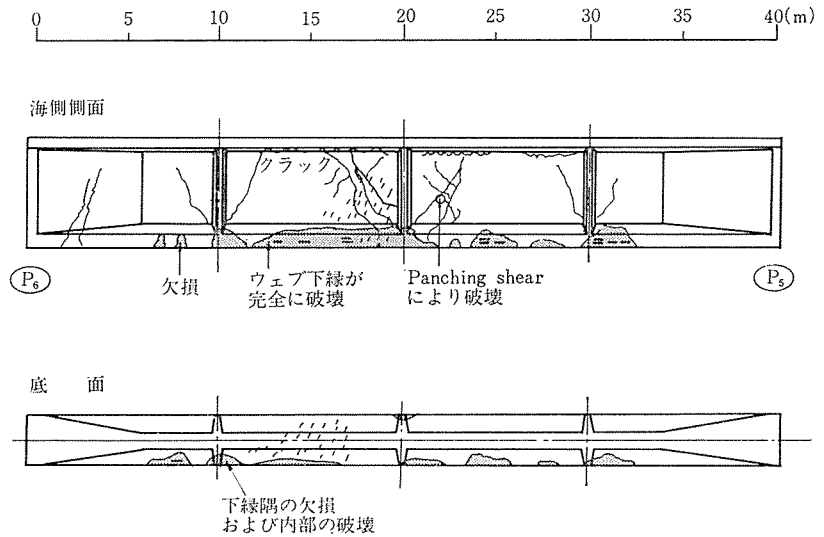
図-3 耳桁損傷状況 (P₆~P₇ 径間)

P₅～P₆ 径間は全長にわたって耳桁が被害を受けていた。図-3 に耳桁の損傷状況を示す。特に、支間中央の横桁と P₆ 橋脚寄りの横桁の間は、衝突荷重により耳桁の腹部と下縁が長さ 10 m にわたって破壊が生じてお

一方、パンチングシアを受けた部分は、衝突側の傷は小さいが、反対側は広範囲なく離を生じていた。

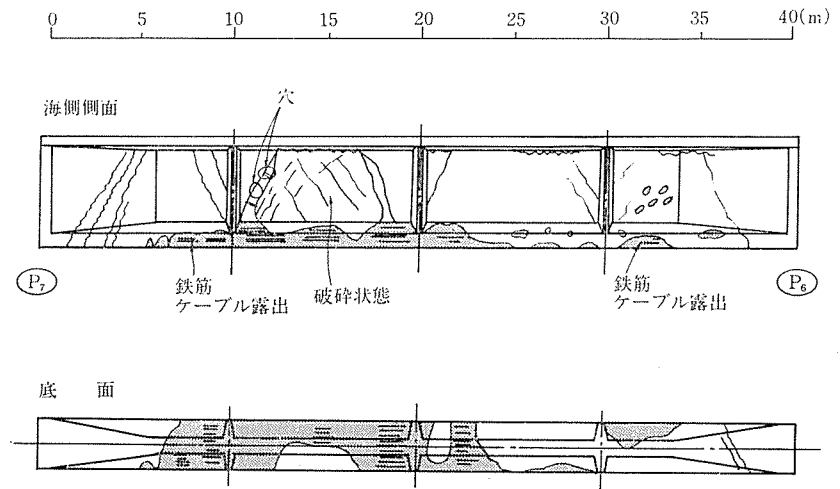
図-4 耳桁損傷状況 (P₇~P₈ 径間)

図-4 に耳桁の損傷状況を示す。この耳桁はスパン中央付近の断面が 16 m にわたって破損し、特に、中央横桁から P₇ 橋脚側横桁に至る 10 m 間は腹部コンクリートにせん断ズレ状の亀裂が生じていた。

以上の状況により、この耳桁は完全に破壊され、横桁を介して他の主桁にぶら下がっているような状態にあると考えられた。他の主桁については、詳細に調査したが異常は認められず、支承のズレもなかった。

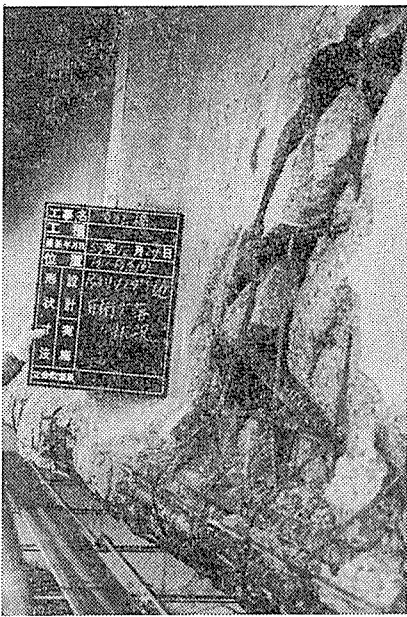
写真-4

破壊された部分の主桁コンクリートの状態はほとんど破砕状態となっており(写真-4)、衝突荷重が非常に大きなものであったこと、繰り返し加えられたものであることを示していた。

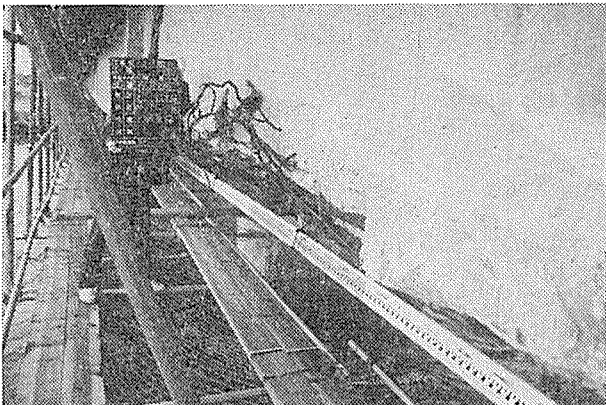
写真-5

下縁部の鉄筋および PC 鋼材は露出、破断されており(写真-5)、プレストレスはほとんど消失しているもの

と思われた。

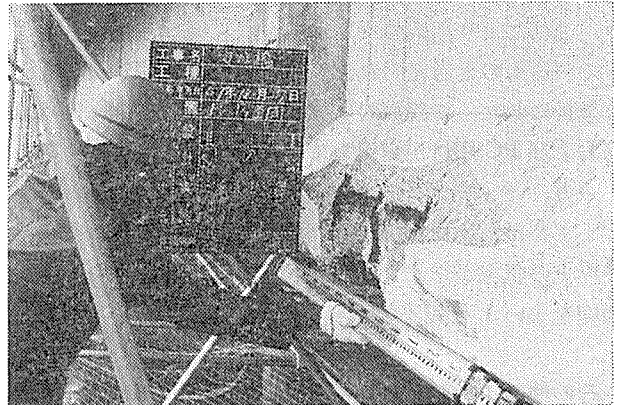
写真-6

図-5 に耳桁の損傷状況を示す。この耳桁は全長にわたって擦過傷があり、その深さはほとんど 40 mm 以下で、欠落部が下縁の隅であるため鉄筋、PC 鋼材の露出はほとんどないが、2 か所に限って PC 鋼材および鉄筋の一部が露出していた。特に、P₈ 橋脚側の桁端から 21 m の下縁部に長さ 1.4 m の断面欠損が生じ (写真-6) 鉄筋、シースが露出していたが、PC 鋼材に損傷はなかった。

また、この欠損部の端より横桁の下にかけて、下面にひびわれ (幅 0.1 mm 以下) が発生していた。このひびわれ深さは、切削できないので測定できないが、ひびわれ幅が小さいこと、および下縁側面にそのひびわれが及んでないことから、数センチ程度と考えられた。

補修工事は、損傷が比較的軽微な $P_7 \sim P_8$ 径間の耳桁については、欠損部を樹脂モルタルで修正し、ひびわれは樹脂注入を行い、耳桁の損傷の著しい $P_5 \sim P_6$ 径間および $P_6 \sim P_7$ 径間については、新桁との架け替えを行い、橋面の復元を完了した。

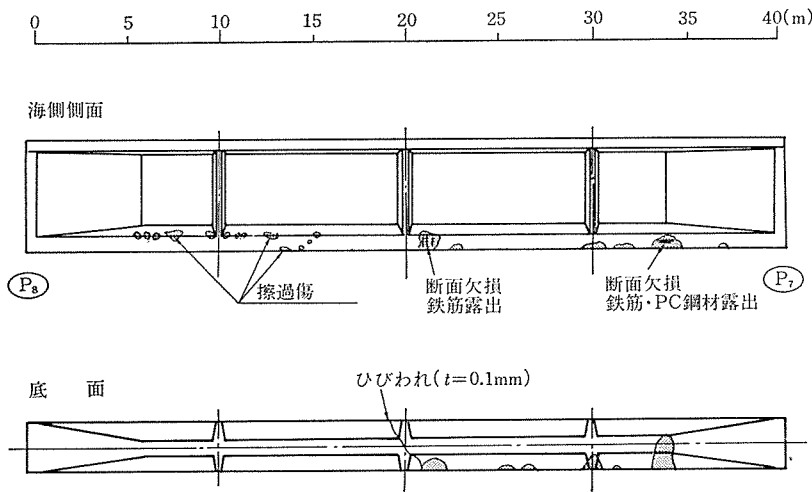
図-5 耳桁損傷状況 (P₇~P₈ 径間)

付近であるため、欠損した断面にて応力度のチェックを行ったが、計算上は許容応力度内であった。

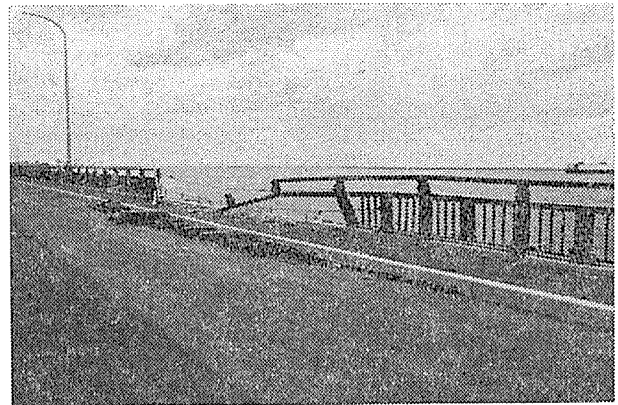
写真-8

高欄の損傷は、P₅~P₆ 径間のアルミ擬宝珠高欄が P₆ 橋脚より 7.5~26.5 m の 19 m 間が折損し、その破片は地覆のコンクリートと共に飛散しており、衝突の激しさを示していた

(写真-8)。

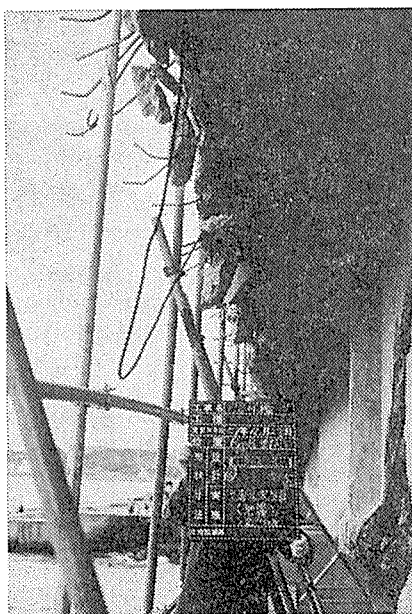
写真-7

地覆の損傷は、P₅~P₆ 径間と P₆~P₇ 径間に見られ、P₅~P₆ 径間は P₇ 橋脚より 6.5~27.5 m に至る 21 m にわたって破壊されていた (写真-7)。

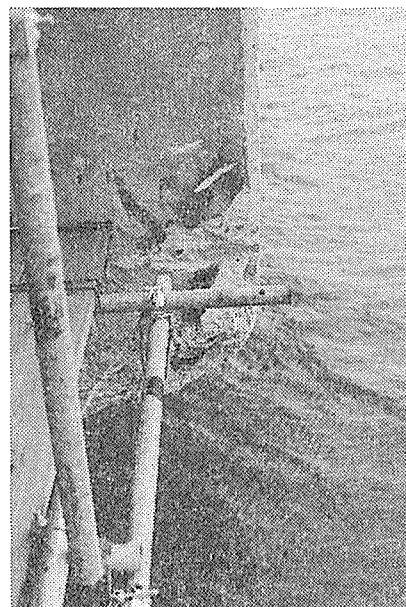
写真-9

観察したが、T形橋脚の張出し部下端の擦過状の損傷がP₆、P₇橋脚に認められた。一部鉄筋の露出もあるが、欠損がかぶりの範囲に止まっており、ひびわれも無かった(写真—9)。

下部構造については、P₇~P₈径間同様、樹脂等で補修すれば問題はないと判断された。

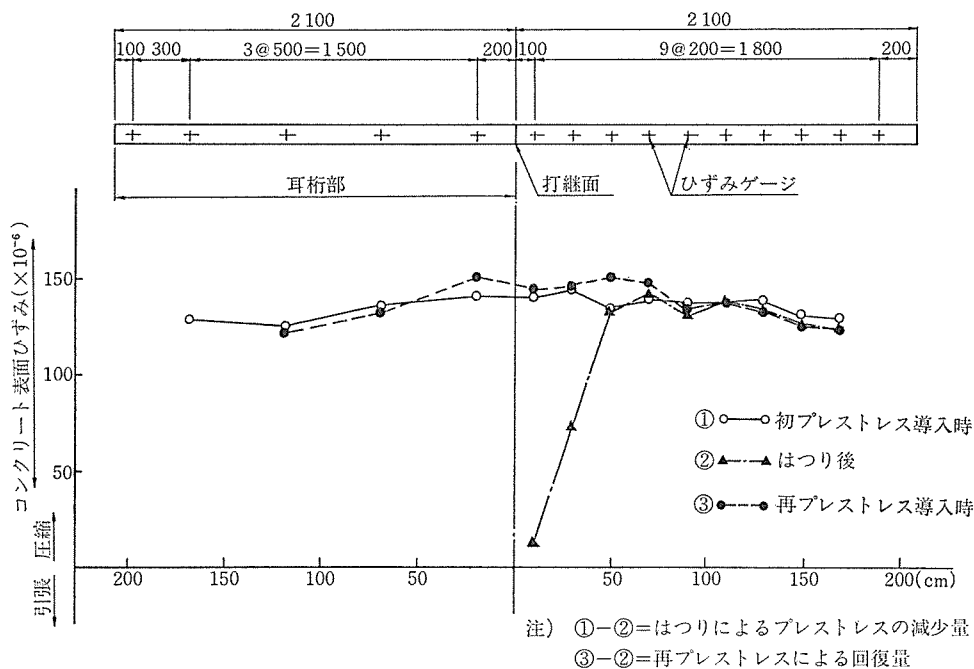
図-9 コンクリートのひずみ変化

定着体解放およびPC鋼材の取出し後も、残存床版部のプレストレスは、PC鋼材とグラウトの付着によって残留することがわかった。図-9によれば、打継面より50cm未満まではプレストレスの減少が検出されるが、50cm以上には影響がないことがわかる。

PC鋼材の切断によって残存床版部のプレストレスが打継面近傍において減少したが、再緊張によってどの程度回復するかを確認した。図-9によれば、はつり時に減少したプレストレスは十分に回復していることがわかる。回復領域は70cm未満で、減少領域より若干長くなっている。この理由として次のことが考えられる。

- ① プレストレスは材令を経た場合クリープ等によって減少するので、回復領域は本来的に減少領域より長い。
- ② はつり後、ヘッディング等新設床版に関する諸作業によって、PC鋼材とコンクリートの付着切れが若干進行した。
- ③ 再緊張によりPC鋼材径がわずかではあるが小さくなり、くさび作用の消失による付着力の低下が発生した。
