ベルリン会議場の屋根の崩壊事故について

Berlin Congress Hall Collapse

俣野善治*

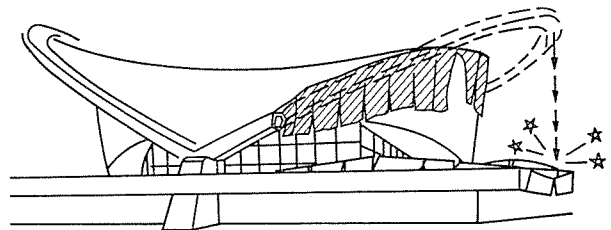
図-1(b) 部分崩壊後の会議場

完成の23年後、批判者の不安が現実のものとなつてしまい、南側外側屋根とその外縁のアーチが崩壊した(図-1(b))。工期1年という突貫工事で造られたこと

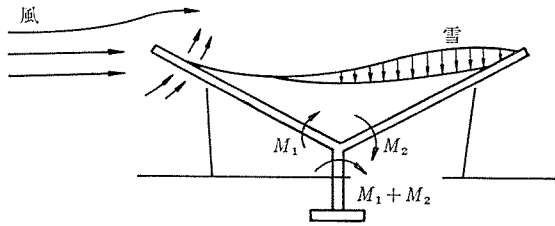
図-3⁴⁾

重が作用した場合、このままでは安定性を欠くことになるので(図-3)、設計者はやむを得ず、オーデトリウム外壁頂部の屋根曲面内に、厚さ40cm、幅2.0~8.2mのRC造環状梁(リング梁)を設けることによってこれに対処した(図-4)。この結果、厚さ7cmのRC造屋

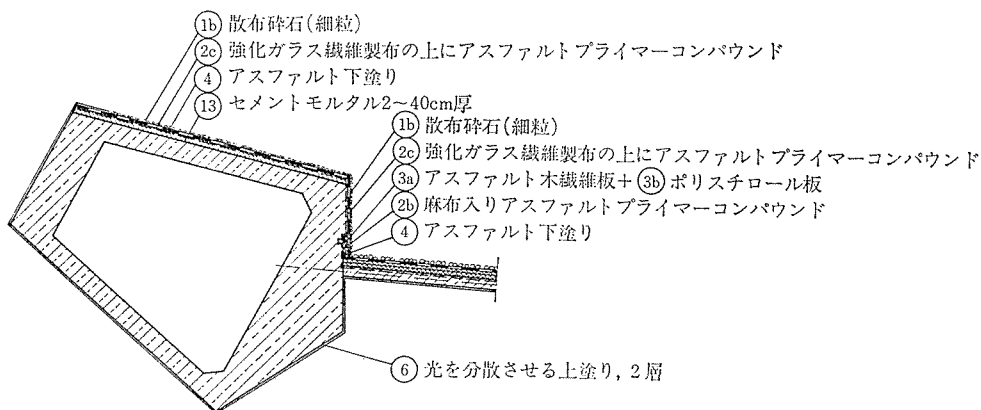
図-11(b) 外屋根とアーチの接合部 (1980年)³⁾

屋根防水層の詳細は 図-10 に示されたとおりであり、屋根板の施工時にできた段差は木繊維板で調整されている。また、アーチ部分の防水層の詳細は当初 図-11(a) のようであったが、建設後幾度か追加防水工事が行われ

て、事故時には 図-11(b) のように変更されていた。

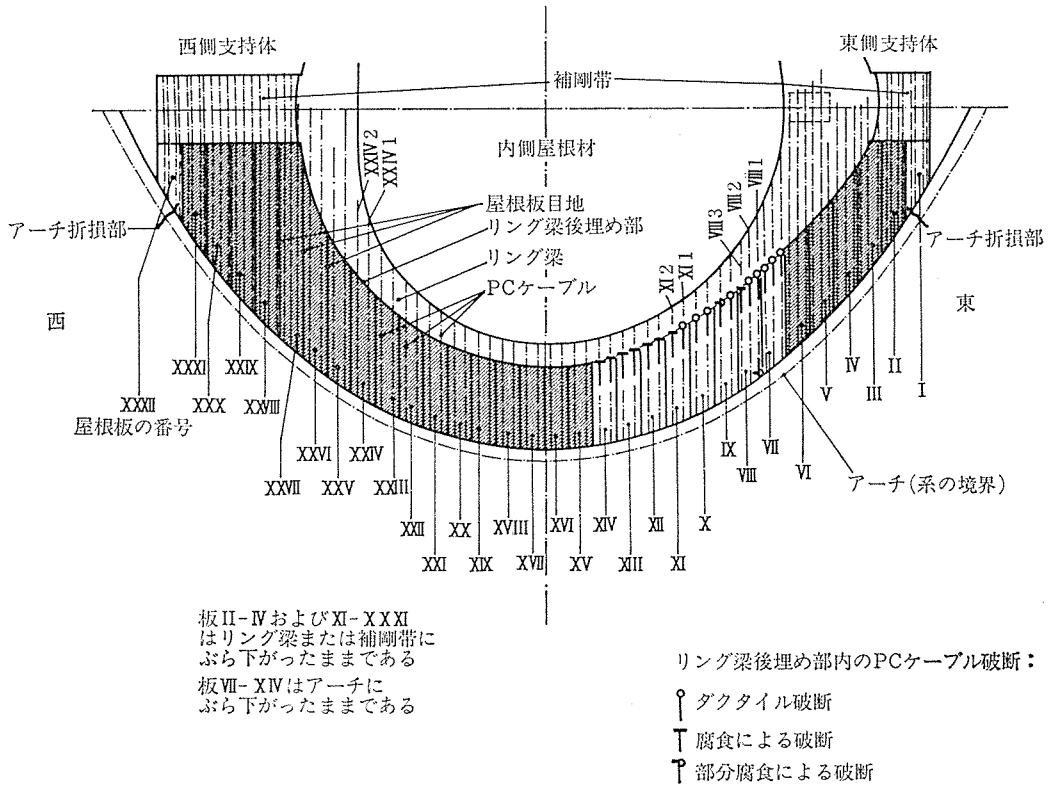
図-12 部分崩壊後の状況と PC ケーブル破断種別⁸⁾

すなわち、崩壊した南側外側屋根の東側半分の限定された範囲のPCケーブルに、腐食による破断が集中していることがわかった(図-12)。しかもその鋼線の破断端面の腐食の程度がひどく、この破断は崩壊よりも前から長期間かかって生じたものであることがわかった。また、あるPCケーブルでは、鋼線の破断端面の腐食被膜

このような実態と数値モデルによる解析の結果から、損傷の発端から屋根の部分崩壊までの経過は、次のようであったと推論された。すなわち、南側外側屋根の東寄りの位置で、鋼線の腐食破断によって、時間の経過に伴って幾本かのPCケーブルが弱められ、隣接する他のケーブルへの応力再分配が行われて、これらの鋼線の応力が増大した。この結果、アーチの鉛直変位が大きくなり、当初からリング梁欠込み部で強く曲げられていたケーブル(図-13)は、更に大きく曲げられて(図-14)、

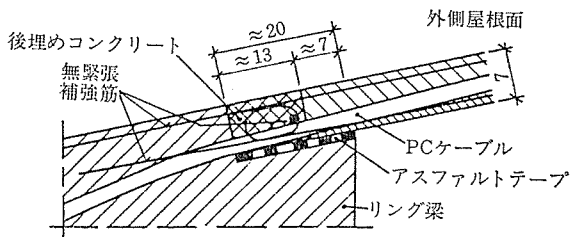
図-13 下方へずれた PC ケーブル⁸⁾

(4) リング梁の後埋め部内の古い破断部を有する数本の PC ケーブルでは、シーす下面が直接アスファルトテープに接していた(図-13)、つまり、これらの PC ケーブルは、板厚中央の計画位置よりずっと下の方に配置されていて、その下面のコンクリート被り厚さが少なく、建設当時のドイツ規格(DIN 4227)で要求されていたコンクリート被り厚さ 1.5 cm(その後この規格値は 3.0 cm に改められた)をも下まわっていた。仮に後埋め材の品質に問題がなかったとしても、また、上記のひびわれが生じていなかったとしても、この位置の PC ケーブルはきわめて腐食しやすい状況に置かれていたのである。

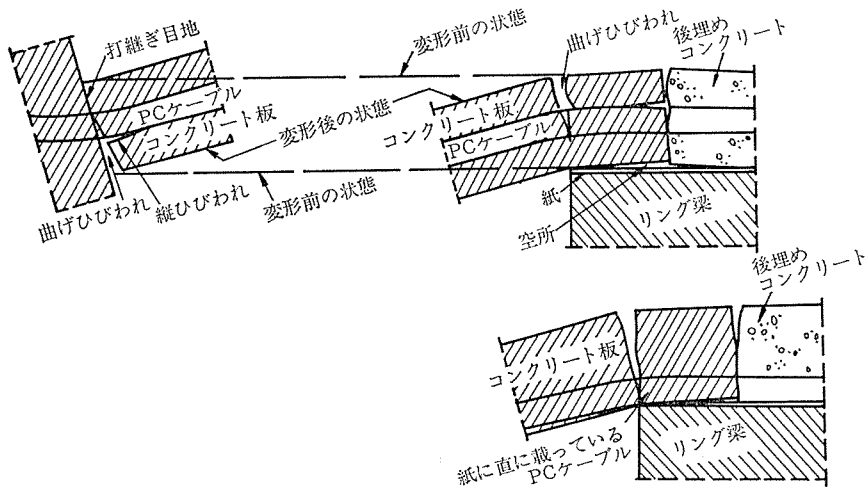
図-14 屋根板の局部曲げとひびわれ¹⁾

トのクリープ、収縮や屋根板の温度変化によるアーチの下方への変位によって、RC 造屋根板のリング梁およびアーチとの接合位置には、大きな曲げ応力が生じた。この曲げ応力のために、これらの接合位置の屋根板コンクリートに PC ケーブルまで達するひびわれが生じ、また、アーチと屋根板間の打継ぎ目地が口を開けた。検算の結果、屋根板コンクリートの自重だけでもこの目地がひびわることが確かめられている。また、現場検証で、この目地内に下塗り材が見つかっていて、このひびわれが屋根の仕上げ工事の前に既に発生していた、と推測された。

こうして、この位置に PC ケーブルへの水分の侵入路ができた。そのうえ、設計では考慮されていなかった屋根板の曲げ変形と、PC ケーブルがリング梁の位置で局部的に強く曲げられていたことが、鋼線の応力腐食の危険性を更に増大させる原因となったようである。

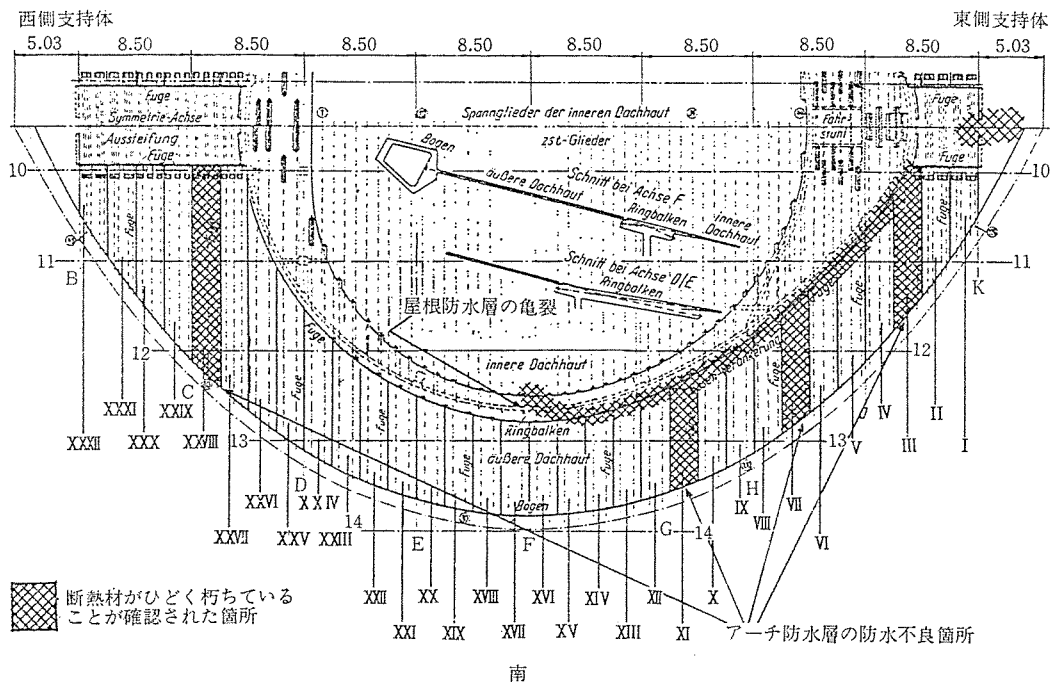
図-15 断熱材がひどく朽ちている範囲³⁾

(1) 崩壊した外側屋根の防水層を事故の後で剥がして調べたところ、図-15に示すように、東側リング梁外縁と屋根板の一部で断熱材(木繊維板)がすっかり濡れてしまっていた。これは、その水上に屋根防水層が長期にわたって損傷したままの箇所があったことを暗示している。屋根防水層の亀裂や、特にアーチ部分の粗末な防水層の欠陥部から侵入した雨水は、断熱層に浸透し、アスファルト下塗りだけで防護されていたRC造屋根板上面を流れ下ってリング梁後埋め部に到達したようである。

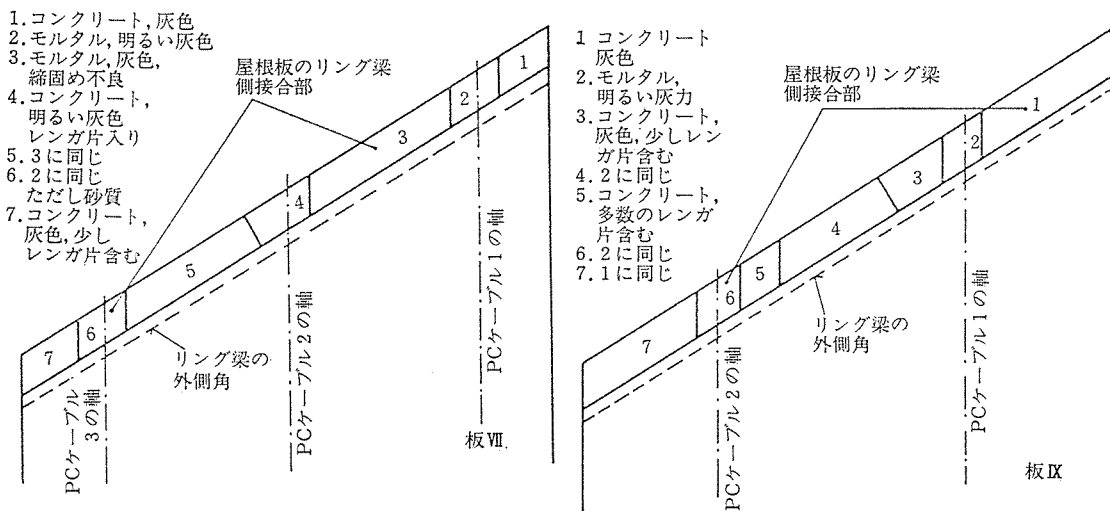
図-16 リング梁欠込み溝内の後埋め材料³⁾

(3) リング梁後埋め部には、雑多な種類のコンクリートとモルタルが幾度かに分けて打ち込まれたようで(図-16)、特に、鋼線に古い破断部があった範囲内の後埋め材は多孔質であり、砂質で透水しやすいものであった。この結果、ここに配置されていた PC ケーブルと無緊張補強筋は腐食しやすい条件下におかれた。

前述の局部曲げに伴う過大な応力によって屋根板上面に現われたひびわれと、ここで述べた後埋め材の品質欠陥のために、防水欠陥部から侵入し流れ下った水は、リング梁後埋め部内に浸透し、その底まで到達した。
