東京湾大井埠頭棧橋塩害調査

川 田 秀 夫*
町 田 武**
峯 村 伸 夫***

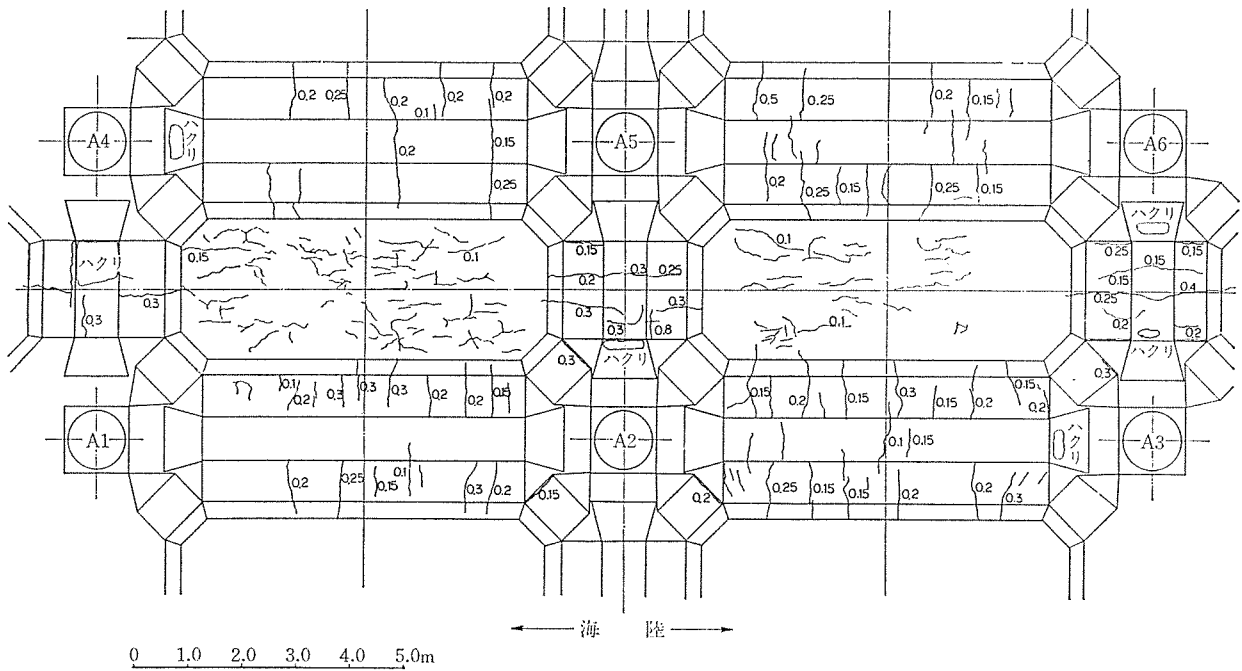
図-4 前栈橋損傷図

前栈橋の調査結果を図-4に示す。

梁全体に約 50 cm ピッチにひびわれが認められた。ひびわれ幅は，0.15~0.2 mm がほとんどであるが，0.3 mm あるいは 0.4 mm のものも数本認められた。梁の両側面にひびわれがあっても底面で発見できないものがあったが，これは，付着物で見えなくなったと思われる。栈橋の最前面にある A1~A4 梁は海からの影響を最も受けているとみられる。今回は恣意的に調査箇所を選定したのであるが，A1~A4 梁の底面で大きくはく離はく落していた。床版にはほぼ全般にわたり長手方向にひびわれが発生しており，ひびわれ幅は 0.1 mm 以下のものがほとんどであって，鋼管杭と梁の付け根のハンチの部分は海面に近く，砕波の影響で湿乾をくり返すためか，はく離，ひびわれ，さび汁等の損傷が目立った。

これは中栈橋，後栈橋についても同様の傾向であった。コンクリートの施工は入念に行われたようで，ハンマーによるタタキ調査では，新たなはく離箇所や空洞箇所を発見できなかった。床版上部からのひびわれを伝わる漏水もなかった。

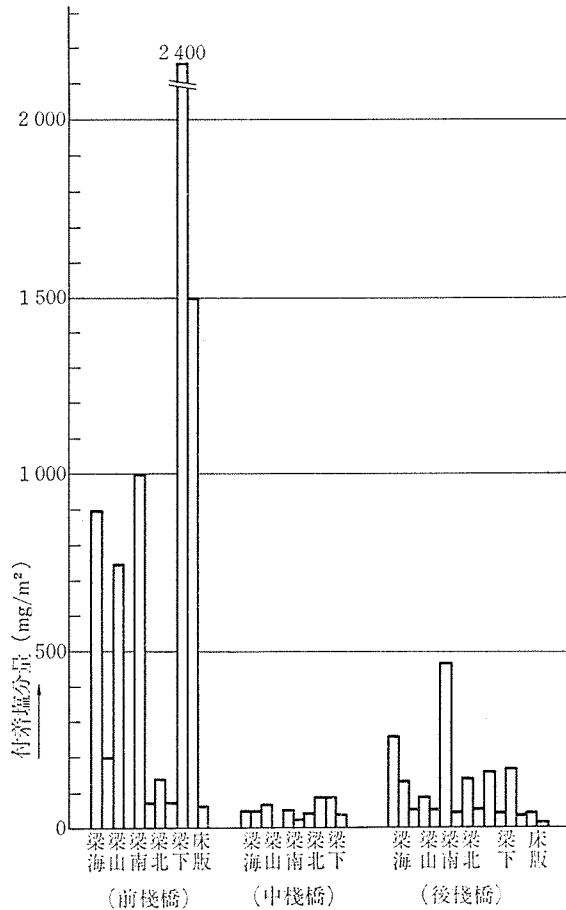
図—6 付着塩分量の分布

測定結果を 図—6 に示す。

全体的傾向として、波しぶきや潮風の影響を最も受けると思われた前棧橋が一番付着量が多く、次に波うちぎわに位置し、砕波の影響がある後棧橋が多く、中間にある中棧橋が一番量が少なかった。また部分的には前棧橋の梁底面が群を抜いて多量の塩分が付着していた。しかし中および後棧橋では梁底面に特に多く付着している傾向は見られなかった。床版部は海面から遠いためか梁の部分より付着量は少なかった。

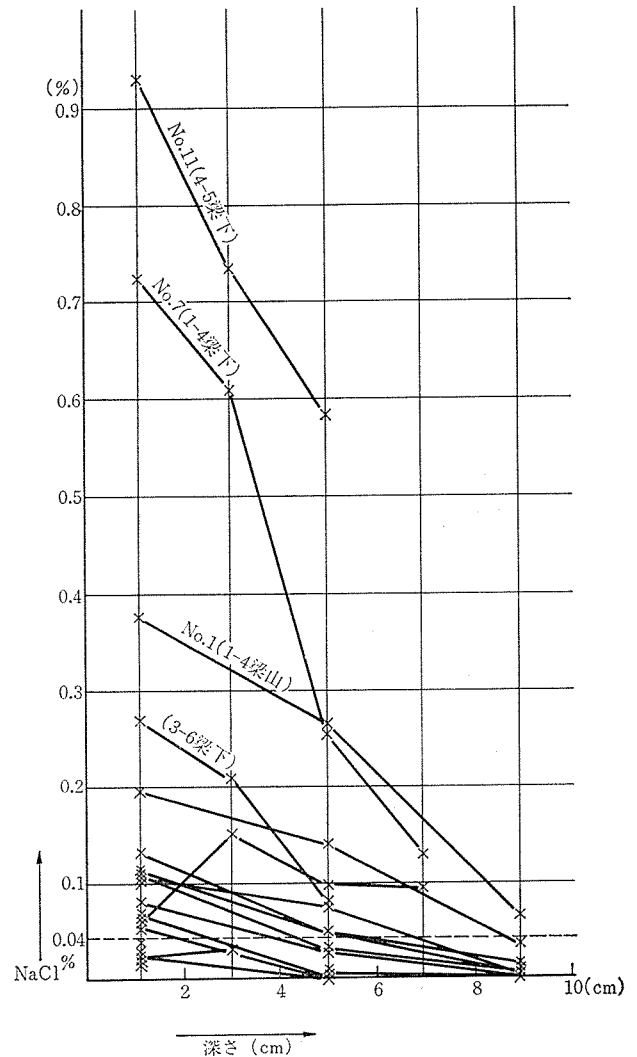
図—7 含有塩分量の測定

測定結果を 図—7 に示す。

コンクリート内部には空気泡(0.05~2mm)、ゲル空隙(15~30Å)、キャピラリー空隙(10~20μ)などのほかにブリージングなどによる空隙も存在し、コンクリート中での空隙は、10~15%に達している。塩分、水、酸素等の腐食性物質の浸透を容易にしている。測定結果を見ると、やはり、前棧橋の梁下面の部分群を抜いて塩分量が多いのが分かる。他の部分、前棧橋の梁の側面や床版、中棧橋、後棧橋はすべて0.2%以下であった。土木学会では、海砂に許容される塩分量は鉄筋の腐食を考慮して、砂の絶乾重量に対して0.1%を限度としている。これを換算すれば、コンクリート重量に対しおよそ

0.04% 程度となる。鉄筋位置での塩分量がこの 0.04% を超える場合は発錆の可能性ありと見るべきであろう。また、コンクリート表面より内部ほど塩分量が少ないのは、塩分は外部からの浸透によるものであることを証明していることになり、塩分量の少ない箇所でも、年を経れば当然増加することは明らかである。

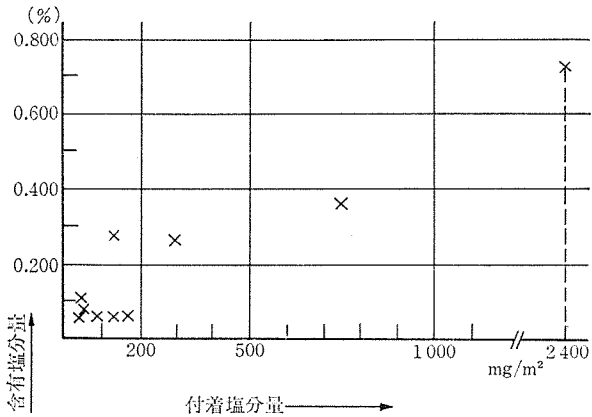
図-8 付着塩分量と含有塩分量の関係

次に付着塩分量と含有塩分量の測定結果からその関係を図-8 に示す。コンクリート橋の調査報告では、両者の相関関係が必ずしも明示できないようであるが、この図からは付着塩分が多ければ含有塩分が多いといえる。

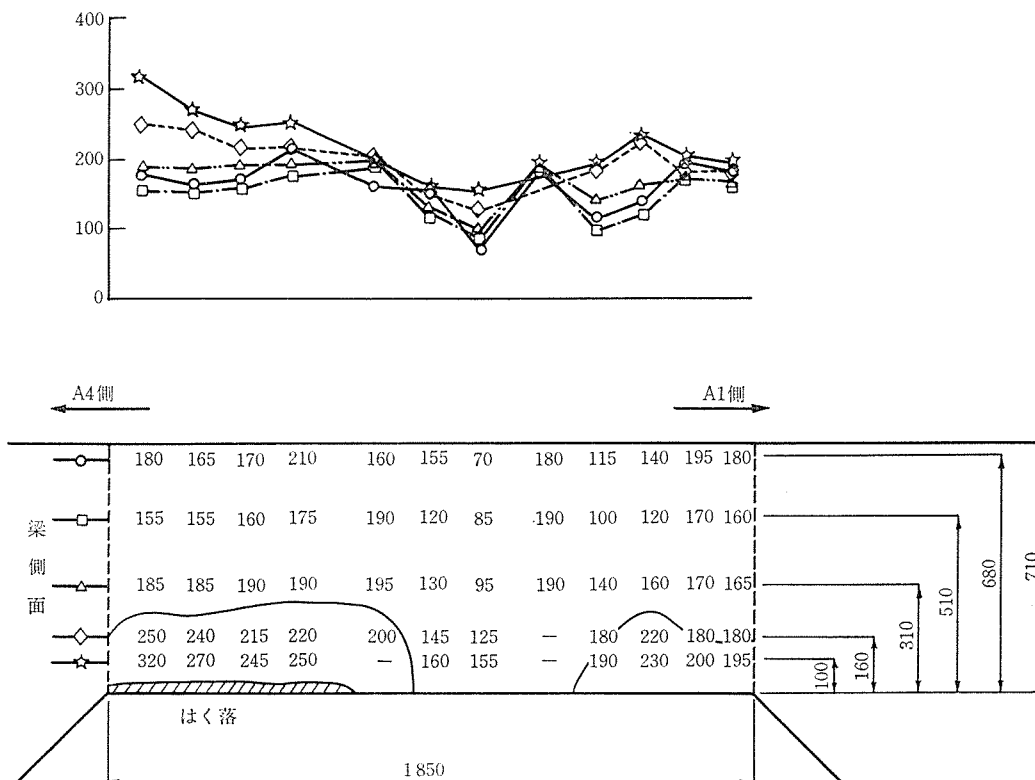
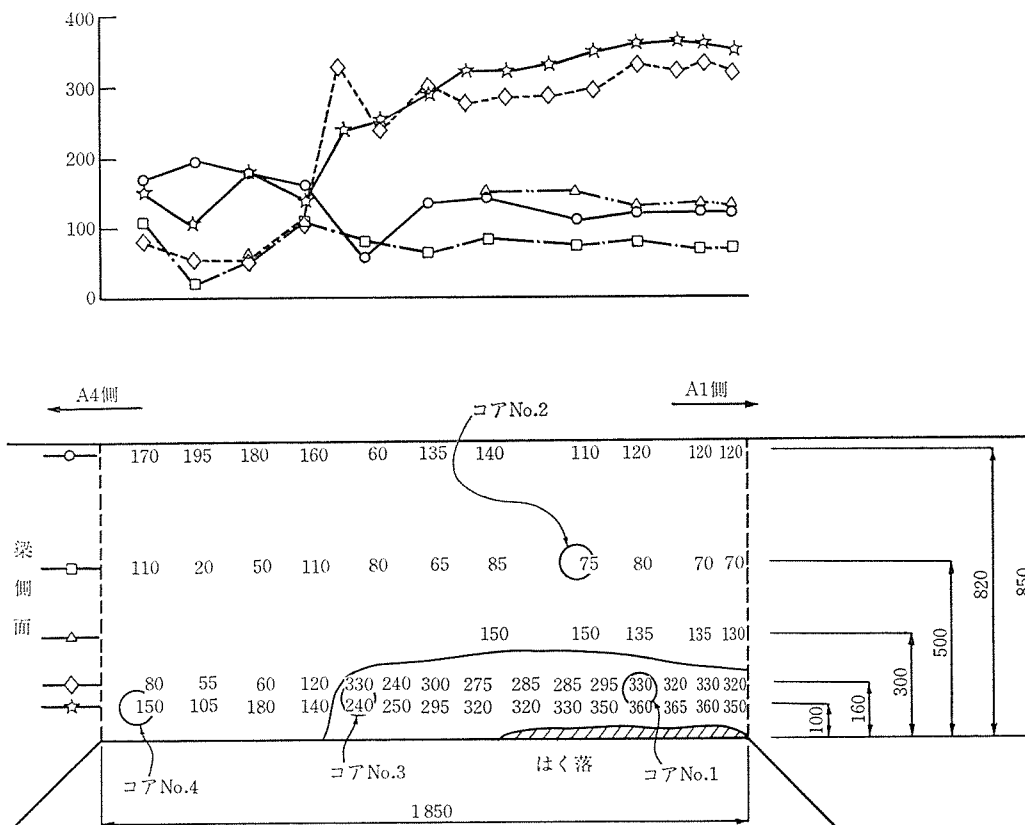
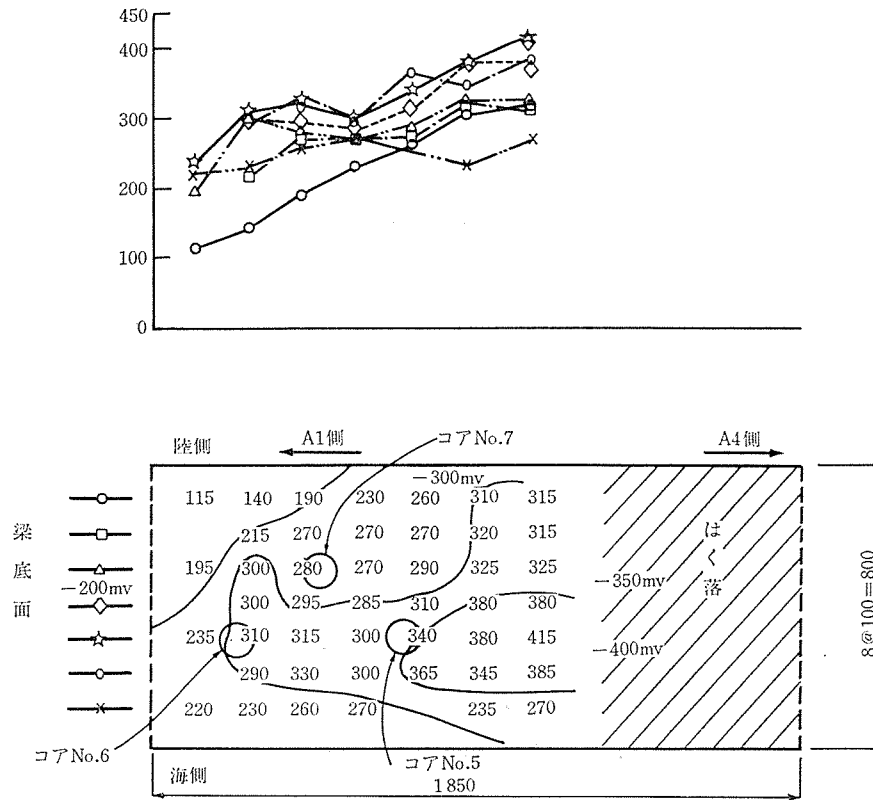
○前棧橋 A1~A4: 海側面と山側面とを比較すると、海側面の方が「卑」であり腐食傾向にある。両面とも下縁に近づくほど「卑」になるが、海側面では上、下縁の差は小さかった。また底面のほとんどの箇所が -250 mV のため腐食がかなり進行していると判断された。

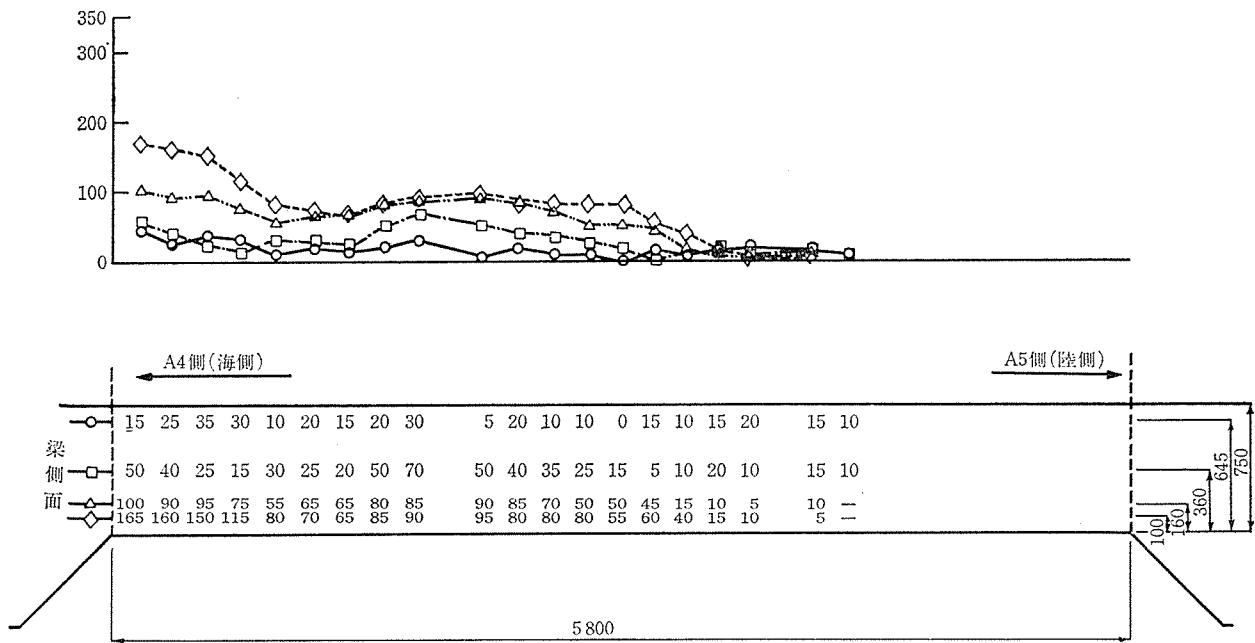
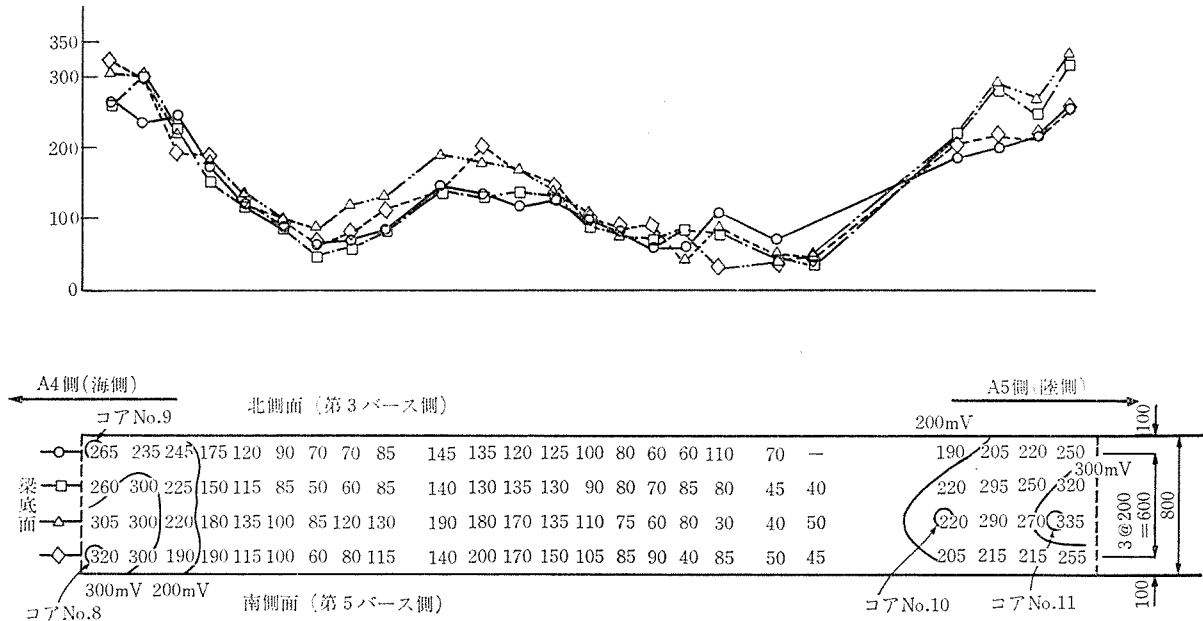
○前棧橋 A4~A5 梁: 梁底面の電位は測面より「卑」であり、また杭柱に近いほど「卑」であり腐食傾向が大となっていた。これは杭柱にあたる砕波の影響と思われる。また梁測面の電位は、一部を除きほとんどが -100 mV 以上なので鉄筋は健全であると推定された。

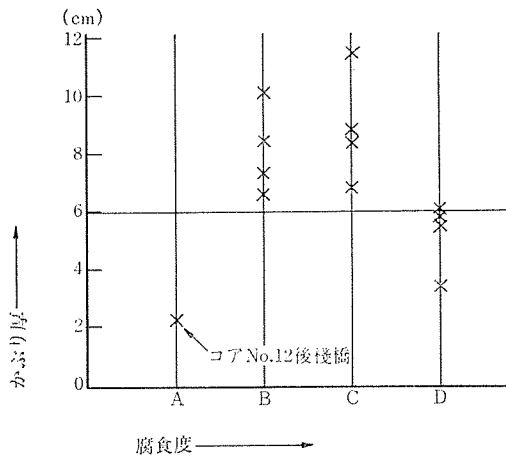
図-16 かぶり厚と鉄筋の腐食の関係

調査結果を見ると、かぶり厚 6 cm を境に腐食度に明確な差が出ているのが分かる。6 cm 以上はすべて腐食

度が B と C, 以下はすべて D であった。しかし、これらの測定箇所は自然電位測定結果の確認を兼ねて決めたため、無作為に選んだ場合と異なり、測定結果が前棧橋全体の傾向と判断するのは早計であろう。

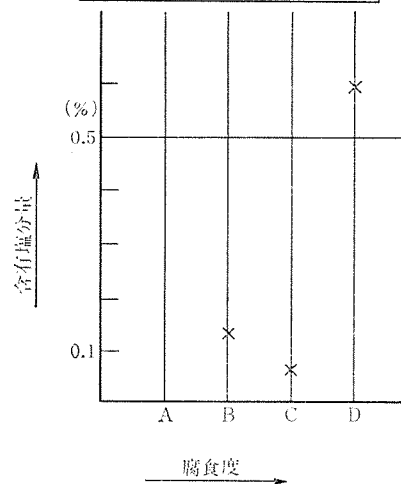
図-17 含有塩分量と鉄筋腐食の関係

次に含有塩分量と鉄筋腐食の関係を 図-17 に、自然

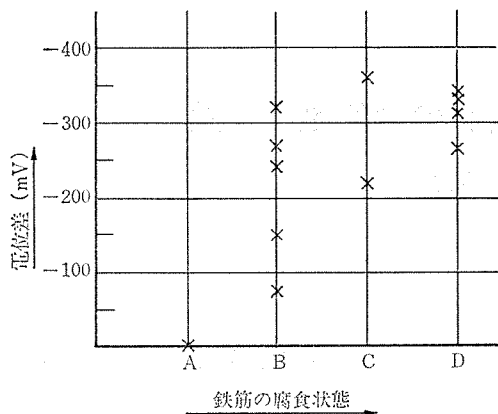
図-18 自然電位差と鉄筋腐食の関係

電位と鉄筋腐食の関係を 図-18 に示す。

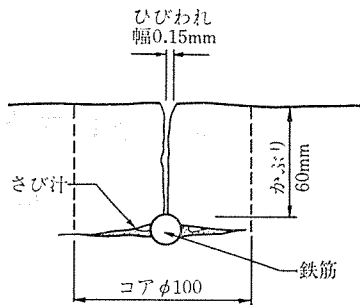
図-19 ひびわれ模式図

No. 11 コアは中央に 0.15 mm 幅のひびわれが有り、かぶり厚(コア厚さ)は 60 mm, 目視した鉄筋の腐食度は D で、さび汁が流れ出している状態であった(図-19)。

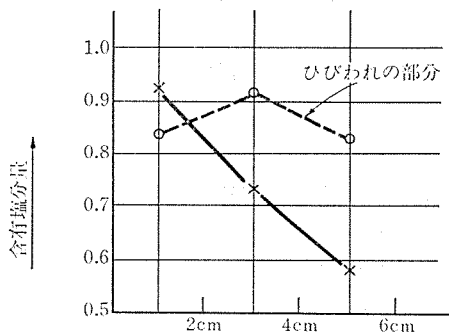
コア No. 11 を 図-20 のように 6 ブロックに切断し、ひびわれ部のコンクリート (b-1~2) と他の部分 (a-1~3) との含有塩分量を測定した。

ひびわれのない部分では、コンクリート表面から内部へ行くほど塩分量は減少しているが、ひびわれ部ではコンクリート表面から鉄筋位置まで、ほぼ一様に塩分量が 0.8%~0.9% あった。ひびわれに沿って塩分の浸透があったことが分かる。
