クレーン船の衝突によって損傷したPC橋（青海大橋）の復旧工事

芝 尾 英 一*
 西 本 久 之 輔*
 則 武 邦 具**
 石 川 真 一 郎**

本報告は、損傷状況の調査、衝突時の作用力、復旧工事の設計・施工、ならびに載荷試験についてその概要を記述するものである。

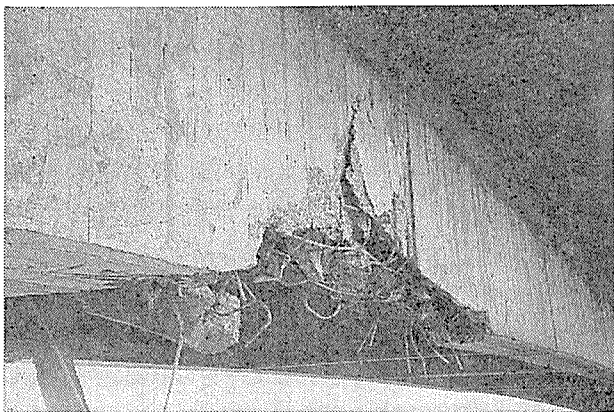
写真-2 破損側復部の状況（外側）

腹部の破損状況は外側で幅2.8m、高さ1.0mの三角形状をし、内側ではさらに広がって約1.4mの腹部

高さすべてにわたって欠損もしくははく離しており、鉄筋によりかろうじてはく落を免れている。鉄筋は引きちぎられるか、もしくは曲げられているが、PC 鋼材には直接的な損傷は見られない。腹部と床版との接合部には、水平方向に幅 0.2~0.6 mm、長さ 2.0~7.0 m のひびわれが多数発生している。また上床版にも橋軸方向に幅 0.2 mm 未満のひびわれが数本生じている。

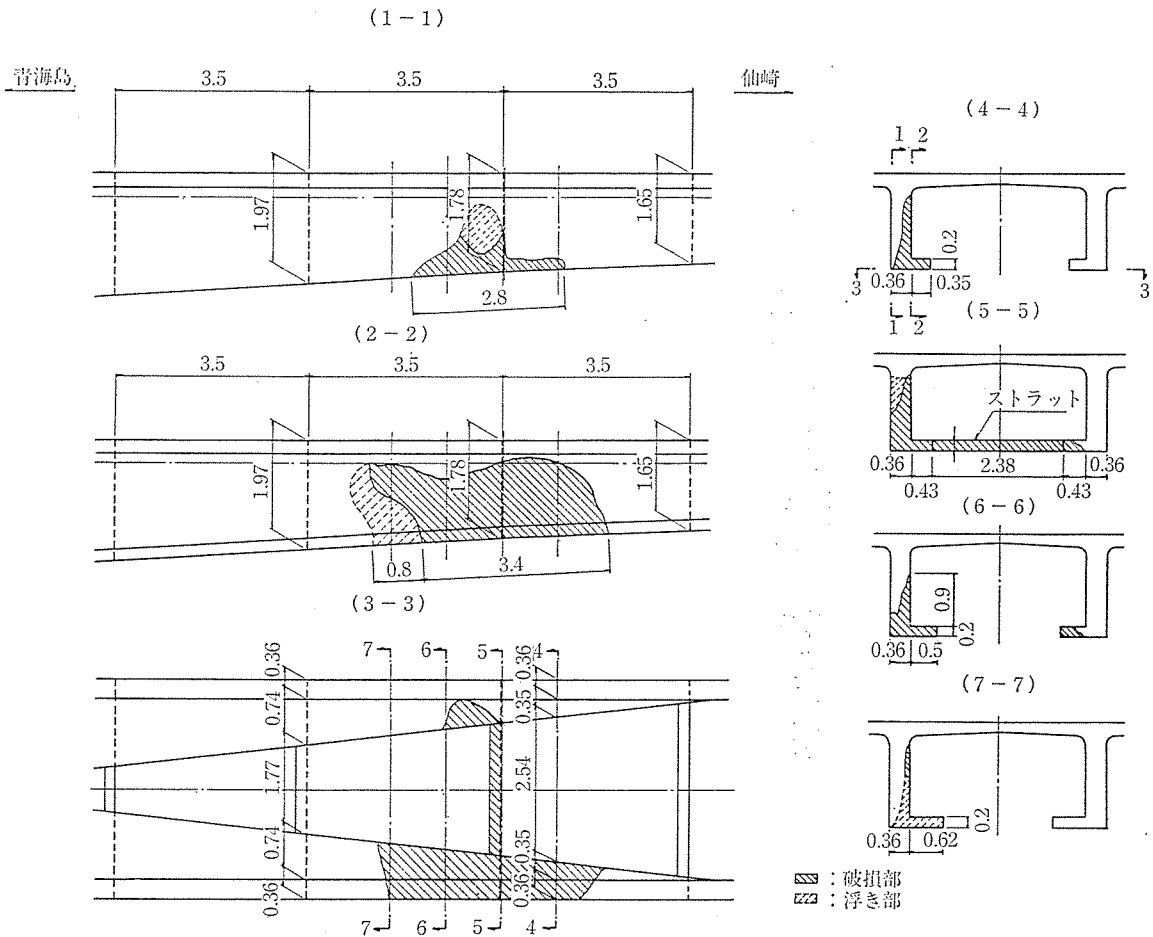
図-3 破損状況図

クレーン船のガントリー先端部は西側の主桁腹部に衝突した。このため腹部コンクリートは外から内に向かって破壊され、ストラットを介して一方の腹部も破損した。破壊は衝突位置から円垂状に広がるという典型的な点衝突の形をしている。

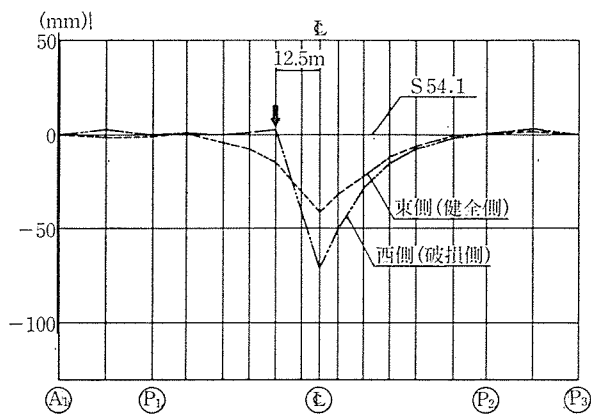
図-4 橋面高測量図

橋面のレベル測量が橋梁完成時から定期的に行われており、塑性変形は終了していると考えられることから、衝突による橋面の変状を知ることができた。主桁は衝突位置で大きく変形し、中央までの部分は中央ヒンジ沓を介して仙崎側の主桁に支持されている。そのため中央部で 7 cm 垂れ下がり多少ねじられた状態になっていた。

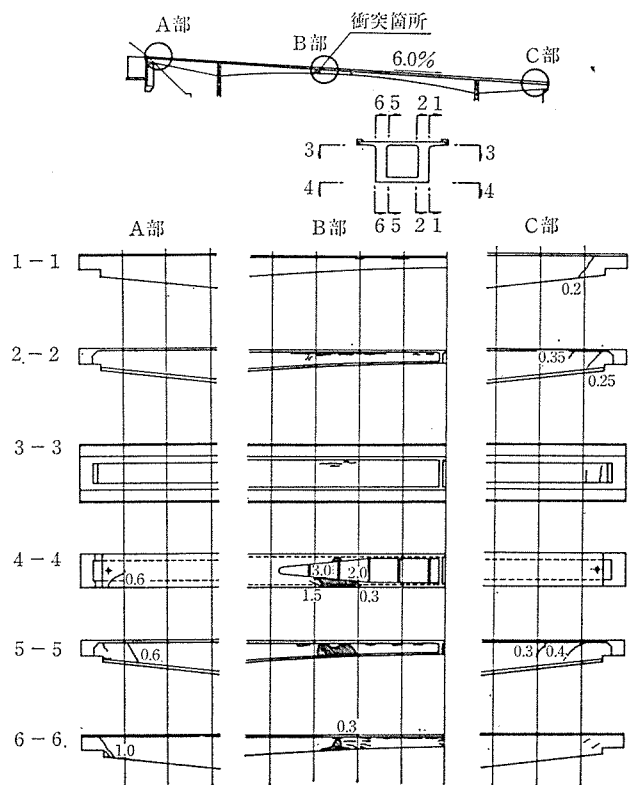
図-5 ひびわれ調査図

主桁のひびわれ調査は、衝突直後から点検車ならびに足場を用いて綿密に行われた。破損部より中央にかけての腹部には主桁の面外方向の曲げによると思われる橋軸方向のひびわれが多数発生していた。側径間主桁両端部 (A₁, P₃) の腹部、上下床版には、ネジリによるひびわれが見られ、ひびわれ幅は最大 1.0 mm にもなっていた。

衝突位置の真上で幅 0.7~0.35 mm のひびわれが見られ、深さは最大で 24 cm にも及んでいた。

中央ヒンジ部は、ヒンジ沓および取付け部ともに異常はなかった。端部支承部は、鉛直鋼材、沓ともに異常はみられなかったが、水平ロッカー沓と主桁の接合部付近には、ネジリによって発生したと思われるひびわれが見られ、鋼材、沓にも大きな力が生じたものと推測されるが、その健全度については確認できなかった。

調査結果に基づき、0.05 mm 以上のひびわれにエポキシ系樹脂（ピックス工法）を注入した。
