## 外ケーブルによる桁および橋脚の補強

中 井 三 夫\*

ここに紹介する桁および橋脚の補強事例は、都市内高速道路の橋梁で施工されたものである。

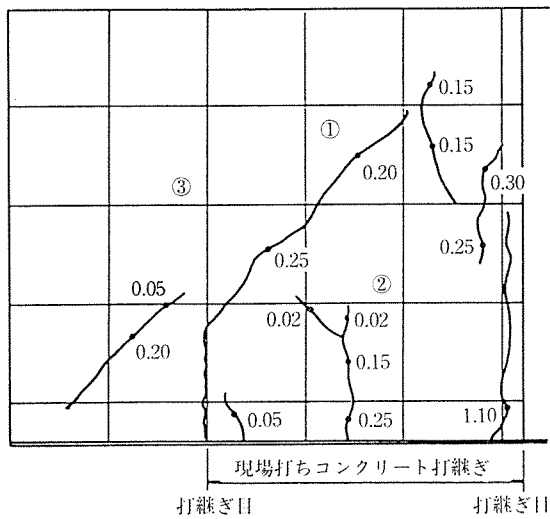
図-2 打継ぎ部付近に発生したひびわれ  
(単位: mm)

損傷は、現場打ちの RC 橋桁とプレキャスト PC T 桁との連結部付近のウェブに多数のひびわれが発生したものである (図—2)。

打継ぎ部付近のウェブに発生したひびわれは、図—2のように、曲げ引張による鉛直ひびわれと、せん断による 45 度方向のひびわれがあり、曲げひびわれの発生に伴い、コンクリートのせん断耐力が低下し、せん断ひびわれが発生したと思われる。

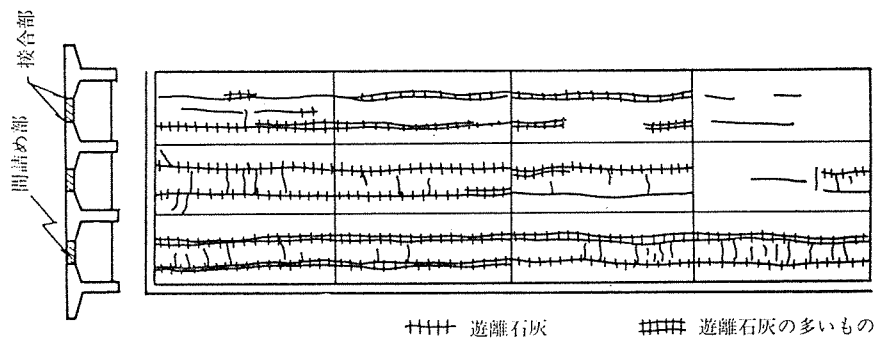
図-9 床版のひびわれ

損傷は、主桁、横桁および主桁間の間詰め部にひびわれが発生した（図-9, 10, 11 参照）。

損傷の原因としては、床版部については昭和 44 年以前の設計であり、耐力不足が生じていること、主桁・横桁部については、供用以来 20 年以上を経過し、1日 10 万台を超える重交通による過剰荷重によるものと推測された。なお、主桁のひびわれ幅は 0.05~0.2mm であった。

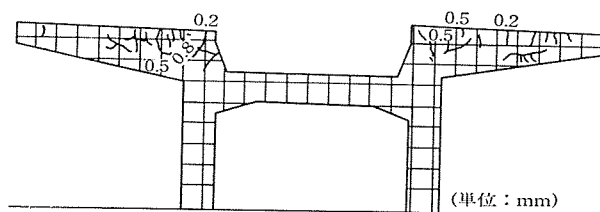
図-14 ひびわれ状況

損傷は、脚の梁上縁、隅角部および柱部に幅 0.1~0.8 mm のひびわれが発生した (図-14)。ひびわれの原因としては、乾燥収縮によって微小のひびわれが発生し、さらに上載荷重の振動が加わり、進行を助長したものと推測された。なお、原設計時には隅角部の設計方法が明確でなかったため、隅角部の補強は行っていない。

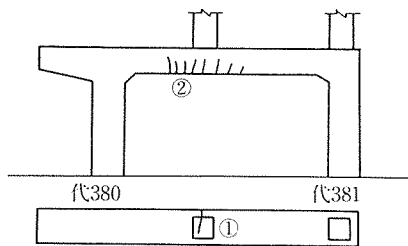
図-18 ひびわれ状況

損傷は、二層目の柱を支える、一層目の梁隅角部にひびわれが発生した。ひびわれ幅は0.1~0.4mmである(図-18)。

ひびわれ発生の原因としては、ケーソン施工中のフリ

クションカッターの原地盤のゆるみによる施工後の水平移動、また、3本束ね鉄筋の使用に伴う付着性の低下等が考えられた。
